Tavola n° 13_D

STATO DI CONSERVAZIONE / DEGRADO

PROSPETTO CORTILE LATO OVEST

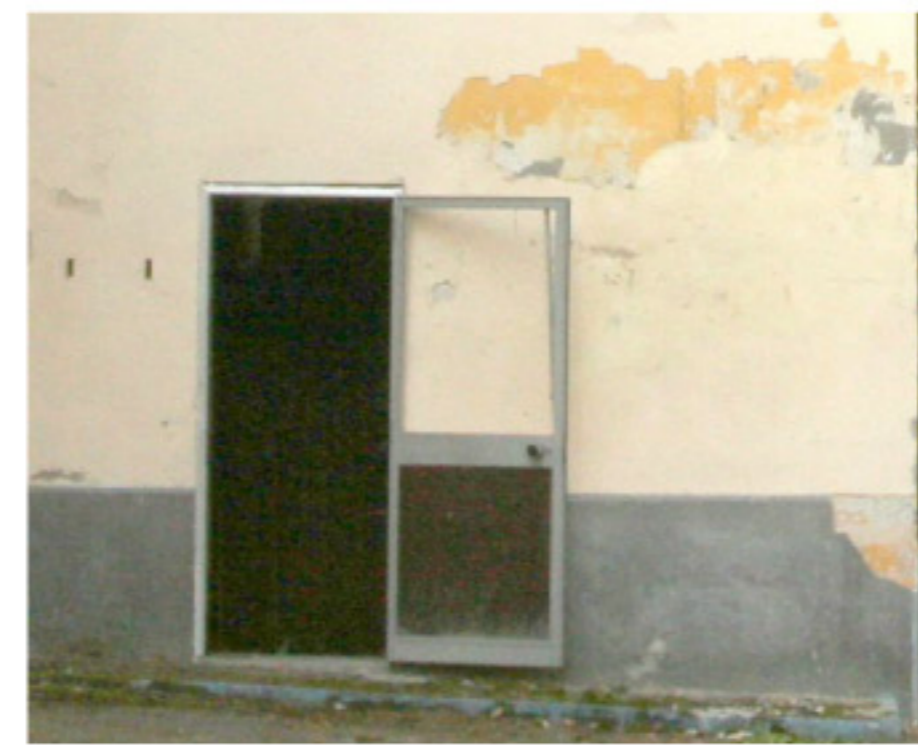
Particolare della zoccolatura realizzata con malta di cemento, ricoperta con intonachino plastico tipo terranova molto degradato. La presenza massiccia di cemento favorisce anche la migrazione dei sali e la cristallizzazione interna con la creazione di distacchi nell'intonaco.

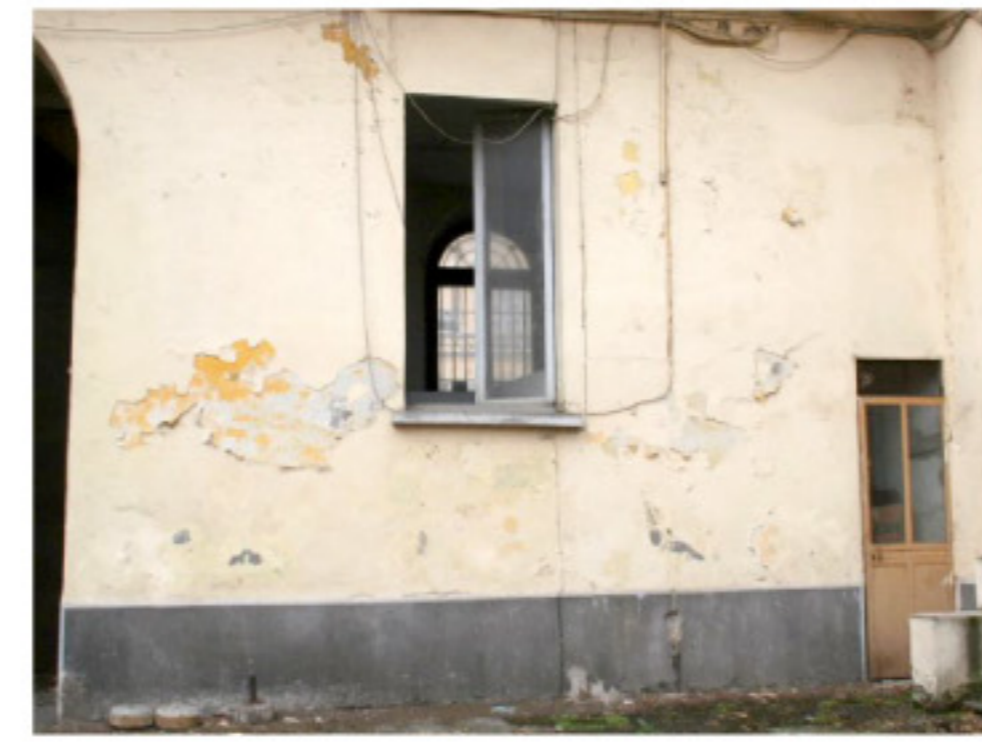
Particolare dell'intonaco realizzato con più strati sovrapposti su base di muratura in mattoni. I rappezzi e i rifacimenti successivi, sono stati realizzati prevalentemente con malta cementizia più volte tinteggiata. La mancanza di coesione tra gli strati dei rappezzi, la differente tipologia di traspirabilità e permeabilità ai sali ha causato rigonfiamenti e distacchi generalizzati causando un degrado complessivo di tutto l'intonaco.

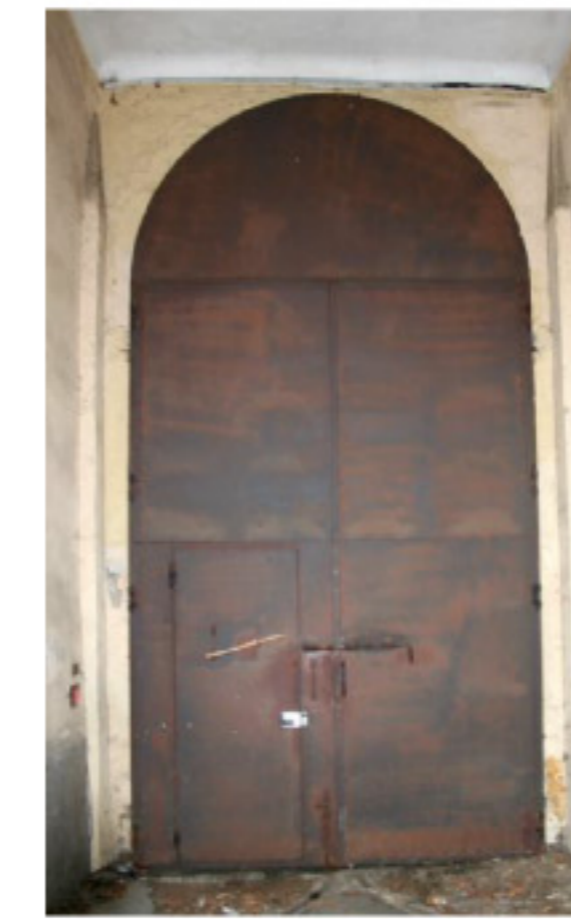
Particolare del portone di ingresso in legno rivestito con lastre di ferro. La mancanza di un'adeguata protezione superficiale ha favorito un'ossidazione abbondante su telaio e pannelli.

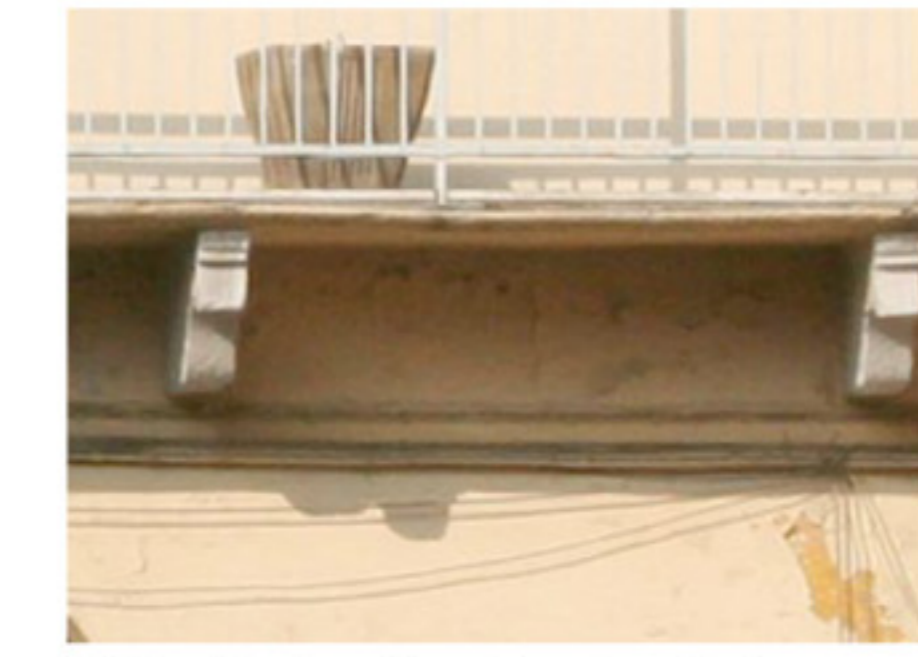
Particolare dei reggimensola in granito a sostegno del balcone. Si evidenzia la mancanza di porzioni, deposito superficiale di polveri e sporco generalizzato, con colate di ruggine, e verniciature che non permettono con certezza di identificare lo stato della pietra sottostante.

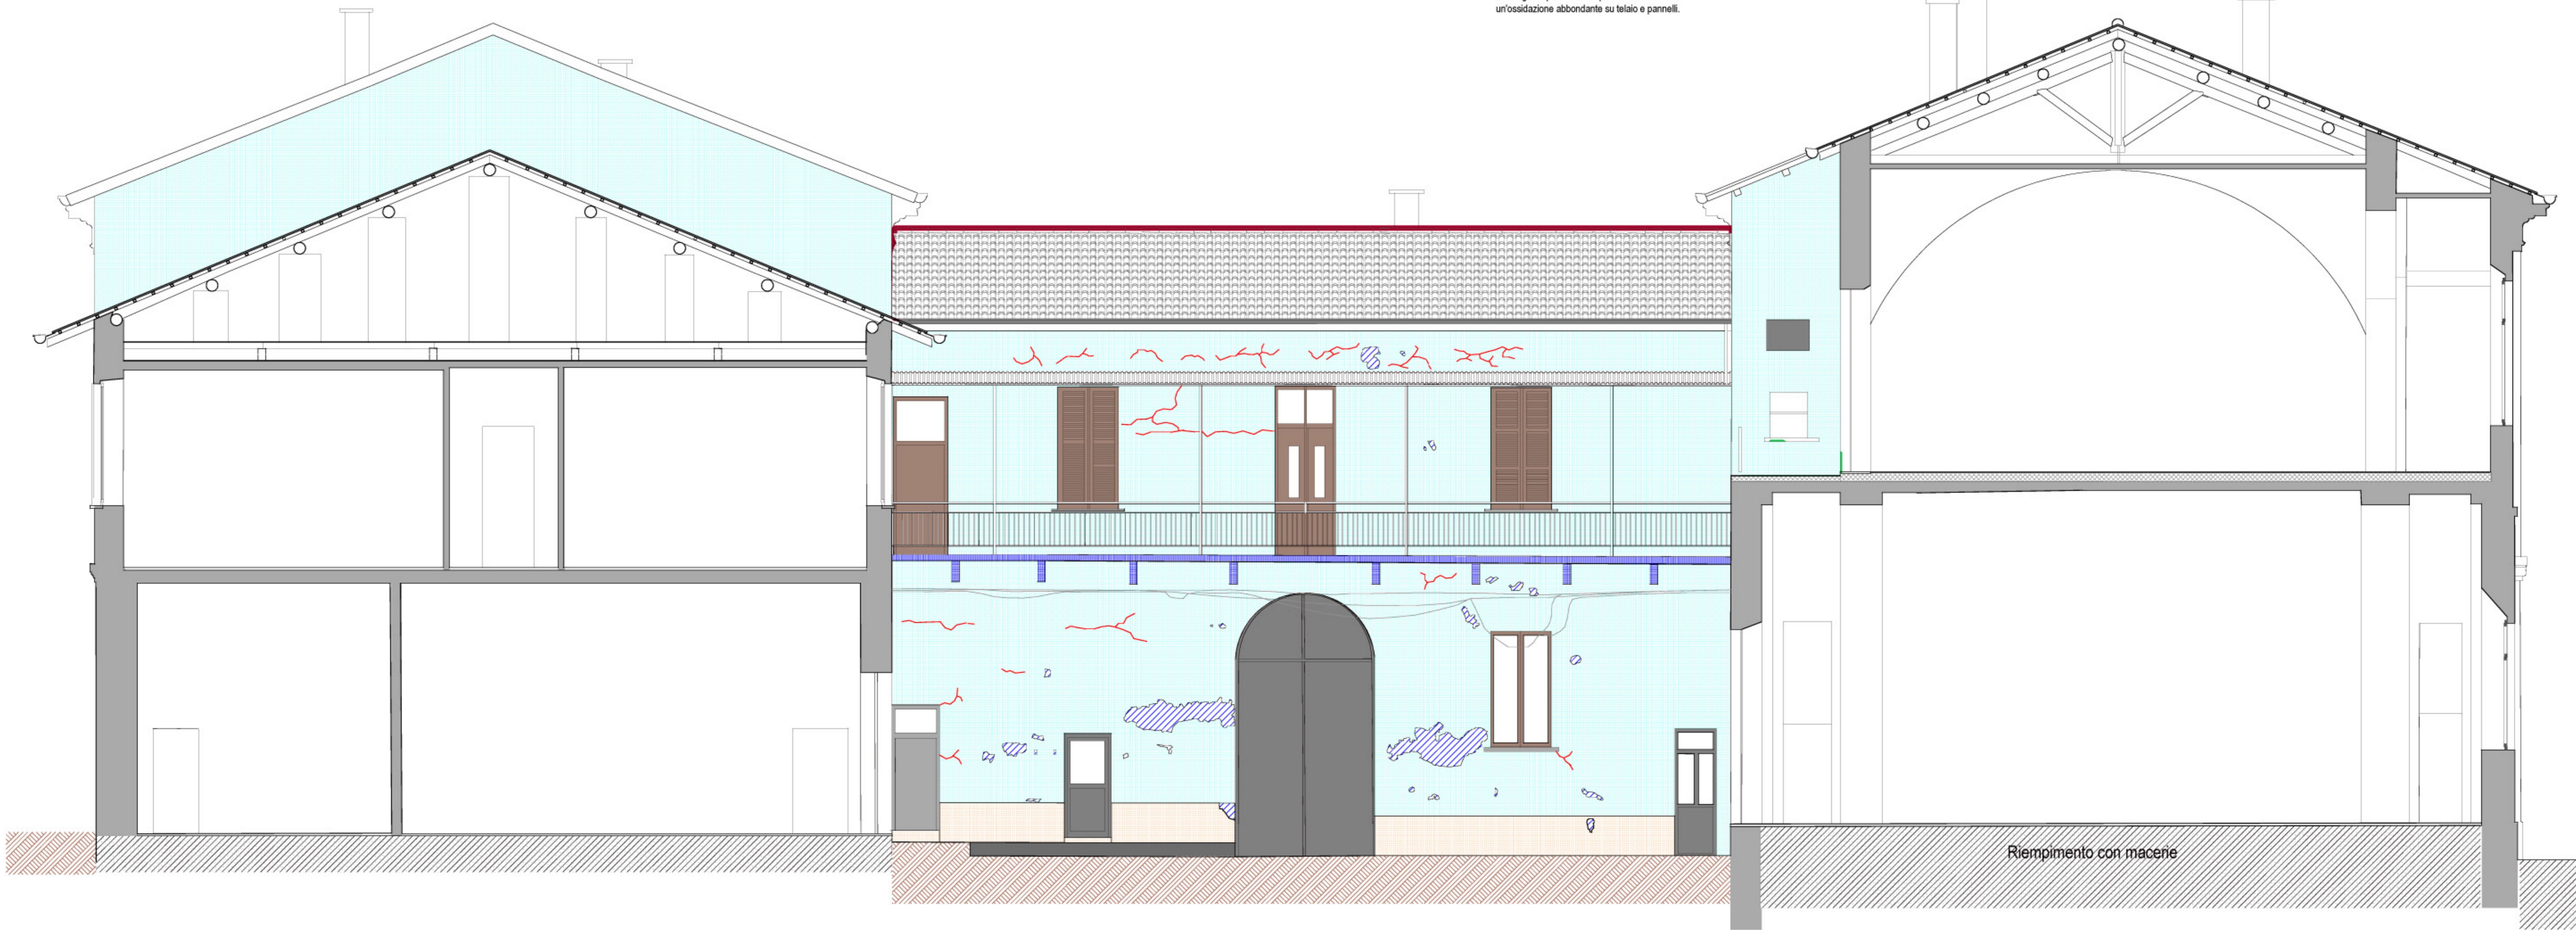
Distacchi intonaco con mancanza anche di porzioni
-

Lesioni
-

Copertura in cotto con elementi degradati e tipologia impropria
-

Croste nere

Zoccolatura e decorazioni in malta cementizia ricoperta di intonachino plastico tipo "terranova"
-

Elementi decorativi in cemento ricoperti da diversi strati di tinteggiature

Mancanze elementi decorativi
-

Zone in fase di esfoliazione e/o polverizzazione
-

Elementi decorativi in cemento molto degradati
-

Lattineria ed elementi metallici degradati

Depositi superficiali, presenza di patina biologica e croste in corrispondenza delle zone con ristagno umidità
-

Elementi in pietra, con mancanza di porzioni, presenza di stuccature improprie e degradate, deposito superficiale di polveri e sporco generalizzato, con macchie di ruggine, patine biologiche e verniciature

Intonaco su lesene con degrado come in facciata (come sotto)
-

Tutto l'intonaco di facciata è costituito da vari strati di intonaco con presenza di cemento (non originale), rappezzato più volte e con caratteristiche chimico fisiche non omogenee. La presenza localizzata di umidità, il diverso modulo elastico rispetto alla muratura e fenomeni localizzati di subefflorescenza, hanno causato distacchi diffusi, di cui, una parte si evidenzia con la caduta di materiali, mentre altri non sono direttamente visibili ma percepibili con battiture superficiali, soprattutto in corrispondenza dei rigonfiamenti. Lo stato di degrado è abbastanza omogeneo e diffuso su tutta la superficie
