OGGETTO:  
Rilievo Ex Caserma S. Paolo

CONTENUTO:  
Rilievo Degrado prospetto nord cortile - Sezione D-D

Tavola n° 14D  
SCALA DISEGNO 1/100

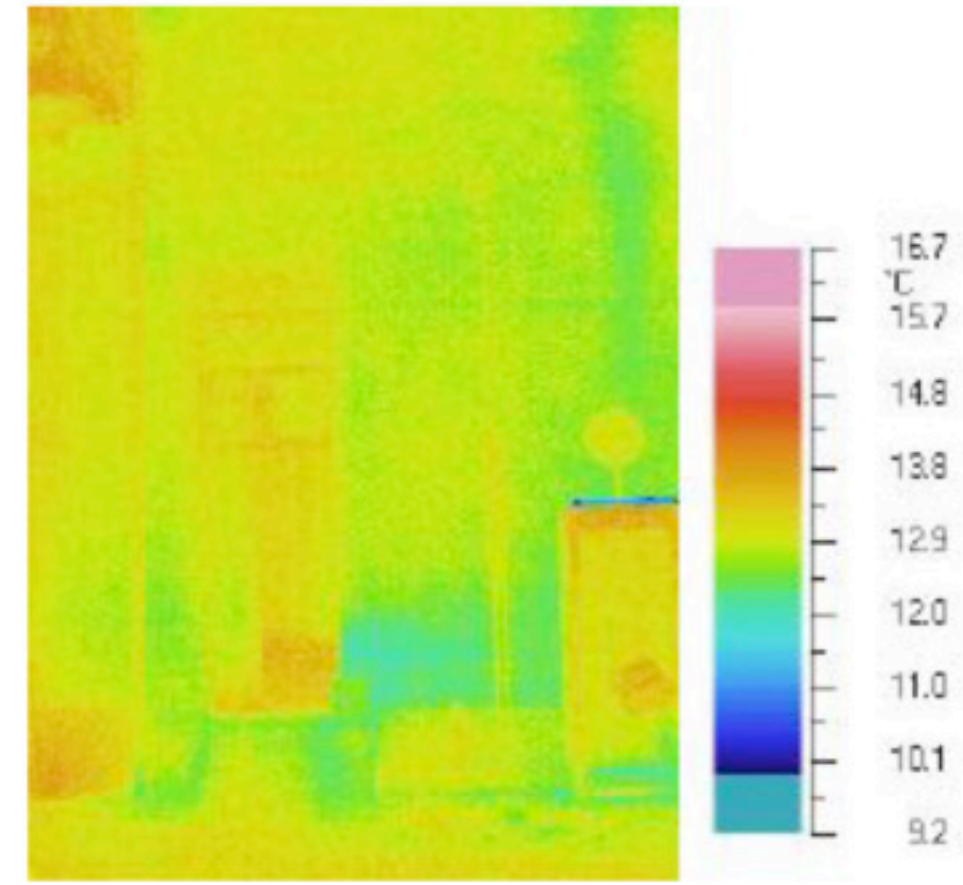
Particolari della porta d'ingresso vista all'infrarosso. La presenza di zone fredde e umide causate da perdite d'acqua localizzate e umidità di risalita, hanno causato e favorito l'insorgere dei fenomeni di degrado

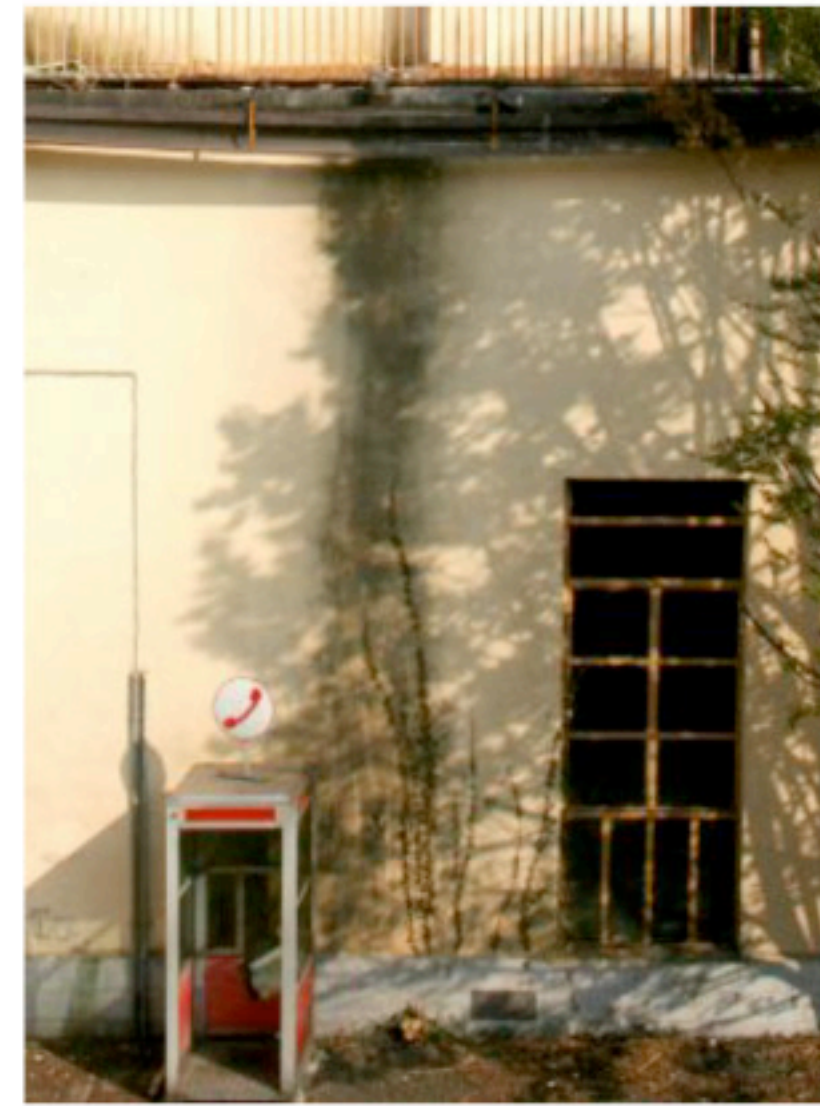
Particolari della facciata in corrispondenza del pluviale interno alla muratura. La presenza di acqua del pluviale ha comportato, il degrado dell'intonaco di facciata, con la formazione di una patina dovuta all'azione di alghe e licheni.

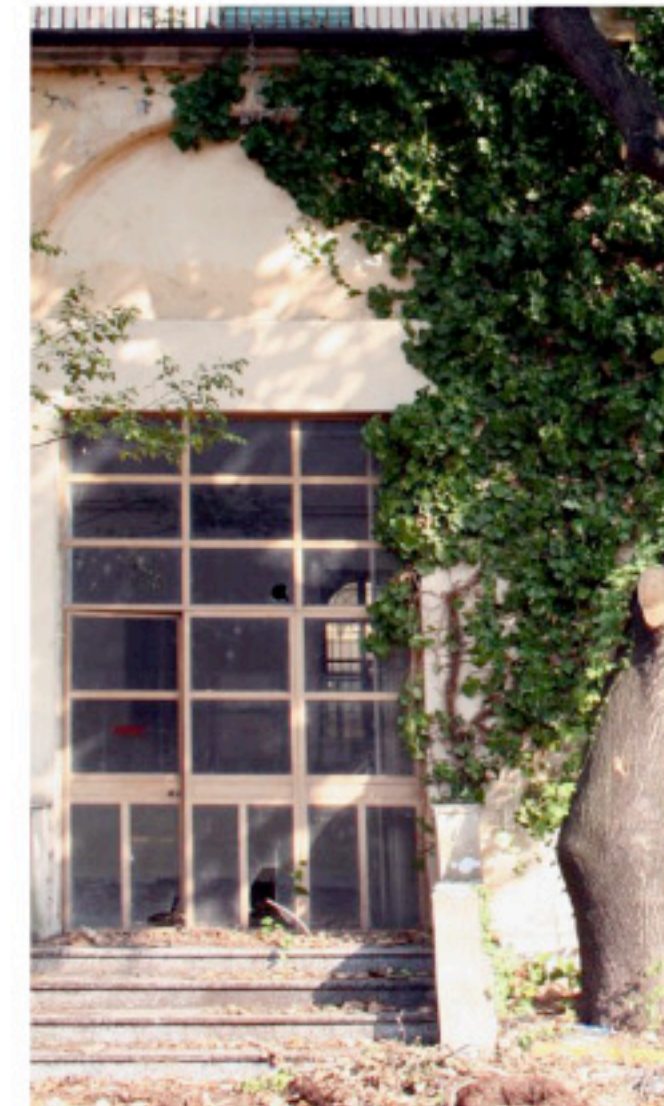
Particolare dei serramenti in ferro che a causa del prolungato abbandono, della presenza di sporco, depositi, umidità e ruggine sulle parti metalliche, denotano un degrado accentuato.

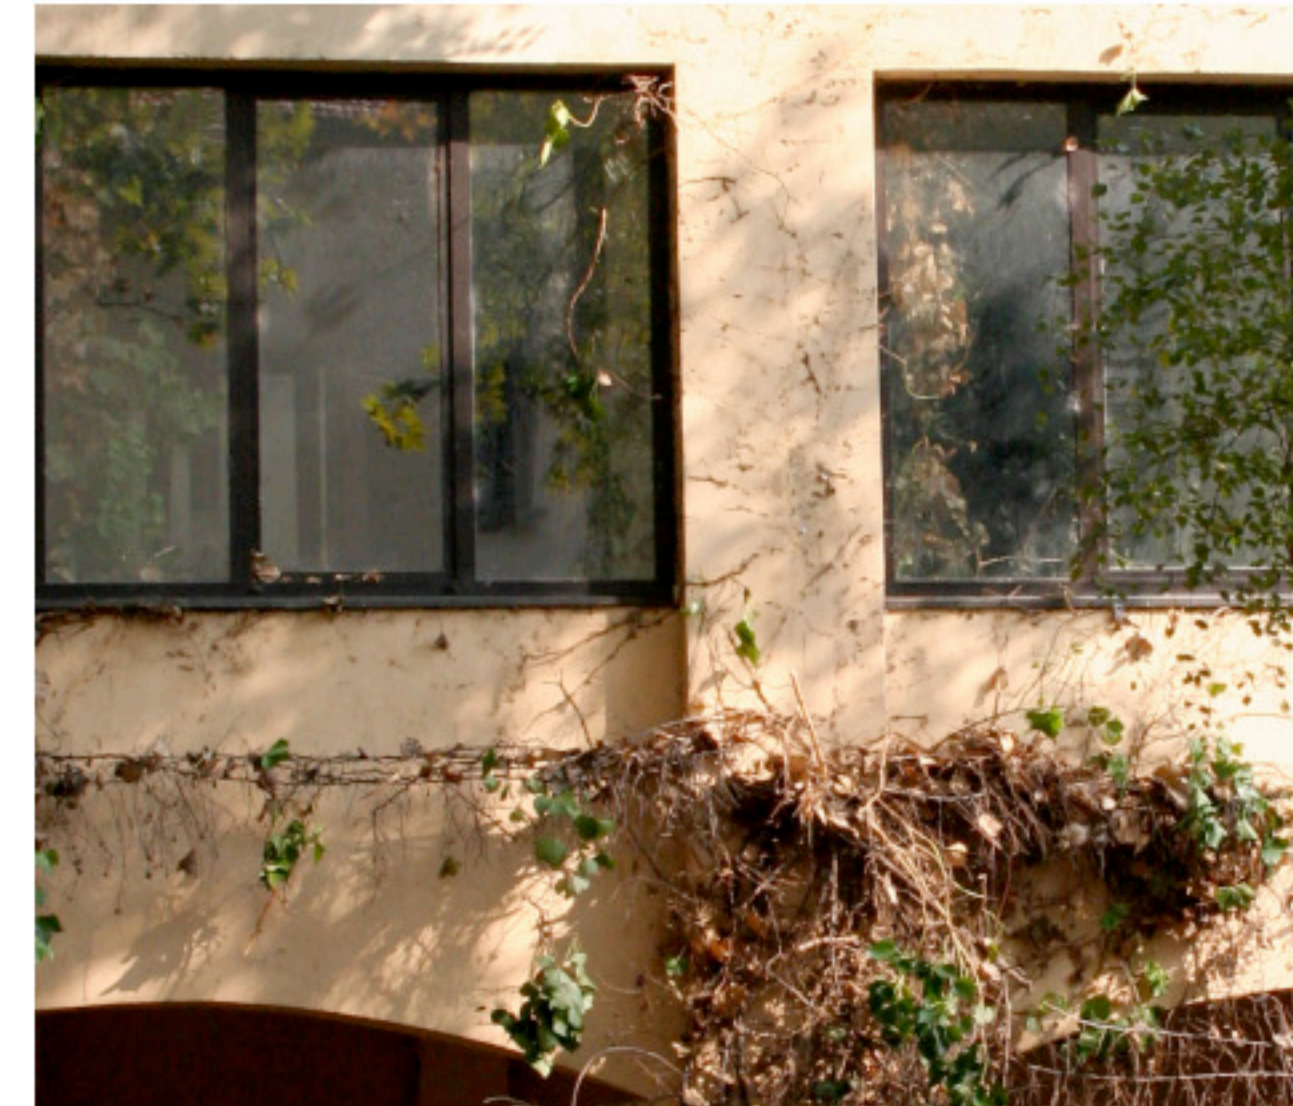
Particolare della facciata con presenza di vegetazione. Le radici della vegetazione, hanno provocato il degrado superficiale dell'intonaco

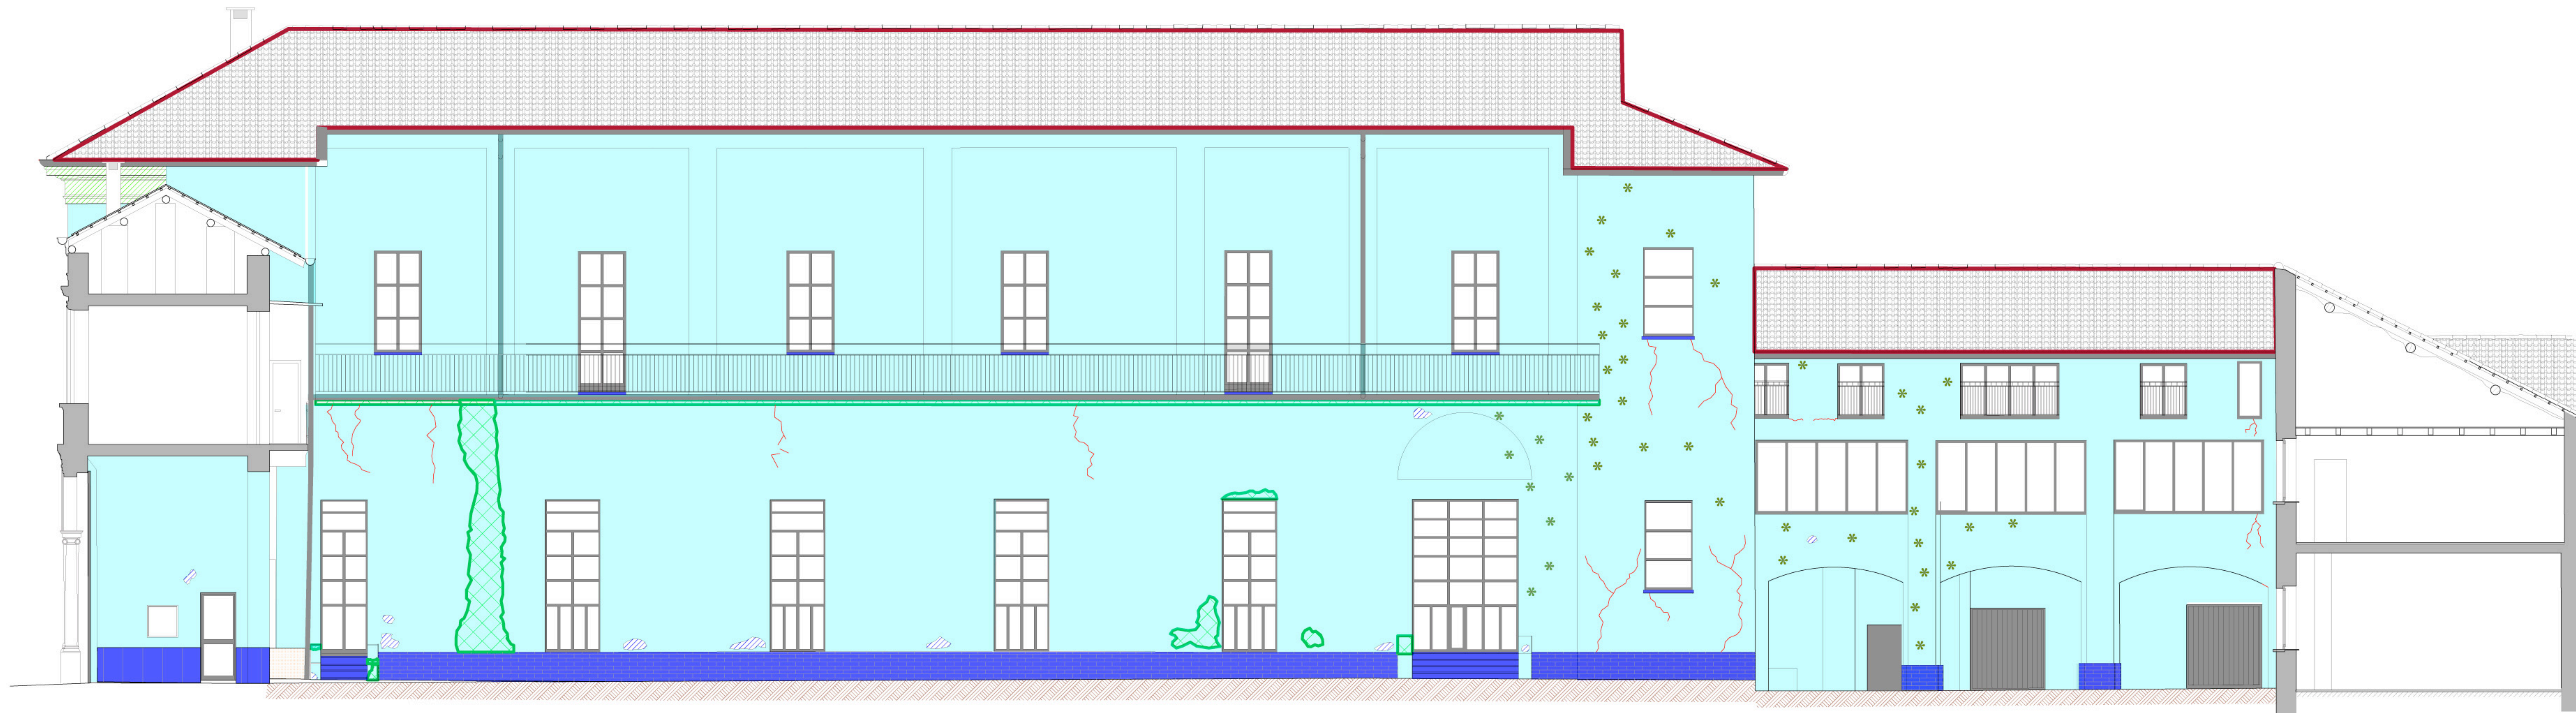
PROSPETTO CORTILE INTERNO LATO SUD - SEZIONE D-D

Tutto l'intonaco di facciata è costituito da vari strati di intonaco con presenza di cemento (non originale), rappazzato più volte e con caratteristiche chimico fisiche non omogenee. La presenza localizzata di umidità, il diverso modulo elastico rispetto alla muratura e fenomeni localizzati di subefflorescenza, hanno causato distacchi diffusi, di cui, una parte si evidenzia con la caduta di materiali, mentre altri non sono direttamente visibili ma percepibili con battiture superficiali, soprattutto in corrispondenza dei rigonfiamenti. Lo stato di degrado è abbastanza omogeneo e diffuso su tutta la superficie
