Sistemazione e Riqualificazione sottopasso ciclopedonale via Fiume/Pasubio

RELAZIONE TECNICA DESCRITTIVA

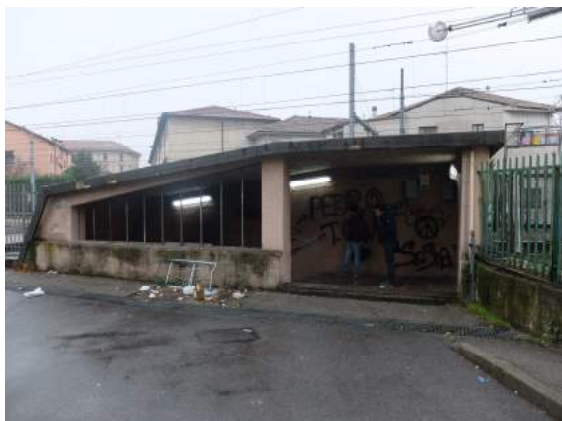
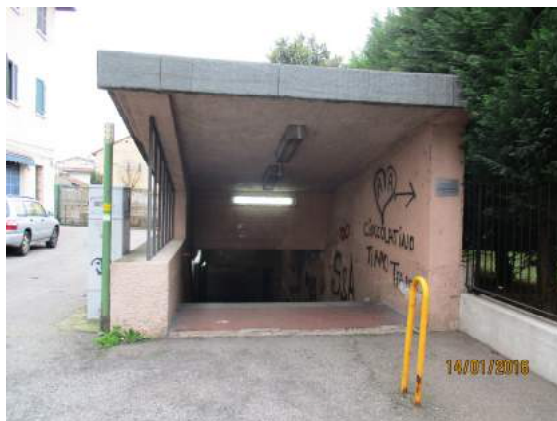
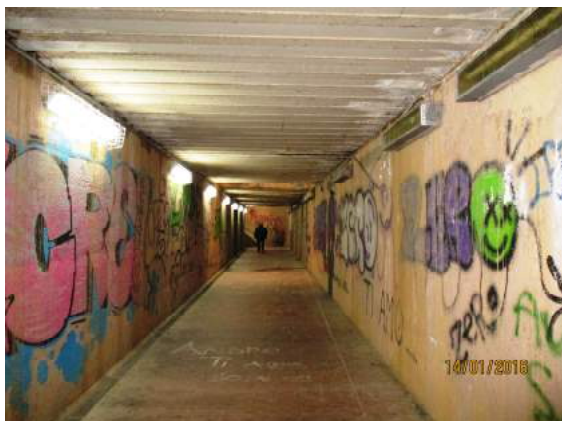
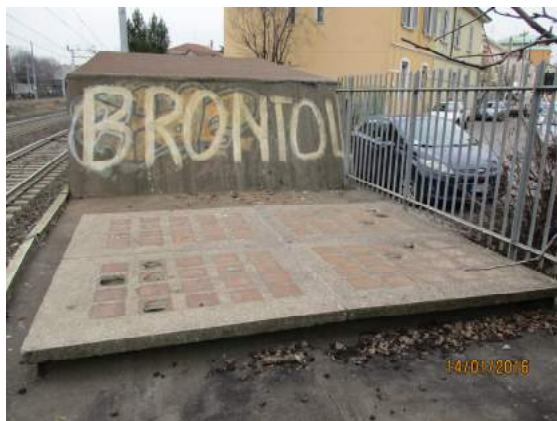
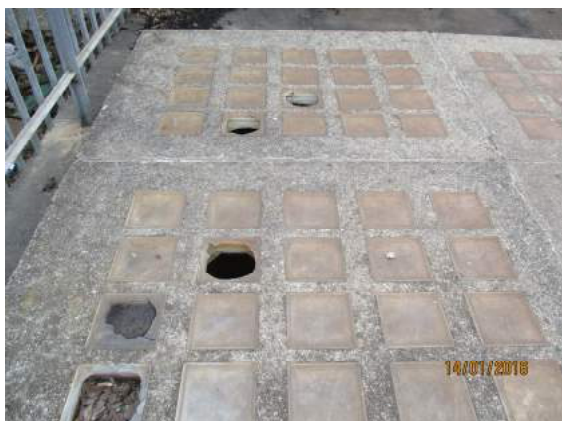
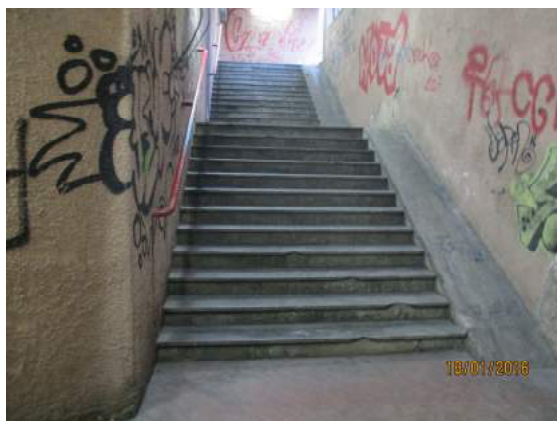
Restituzione fotografica dello stato di fatto

Per ciò che attiene l'esterno delle strutture si riscontra il cattivo stato di conservazione della guaina bituminosa che riveste le coperture, la quale presenta scollamenti, lesioni e fessurazioni ascrivibili alla vetustà del materiale e che, nonostante l'esecuzione negli anni di diversi interventi di rappizzo, appare inefficace a garantire l'impermeabilizzazione dei solai. Analoghe problematiche sono presenti in prossimità dei lucernari la cui funzionalità è inficiata oltre che dalla rottura di alcuni diffusori in vetrocemento anche dal deterioramento delle sigillature tra i pannelli ed agli attacchi con le travature in cemento armato.

I rivestimenti esterni sono interessati da fenomeni infiltrativi, quali umidità di risalita ed umidità da pioggia battente, che hanno causato il distacco degli intonaci dal supporto murario e la formazione di crepe e lesioni; i sintomi di degrado sono concentrati sulla parte basamentale e sommitale dei parapetti presenti in facciata, sui quali sono montati infissi in ferro privi di schermature. La presenza di murales realizzati sulle pareti esterne ed interne del sottopasso rappresenta un elemento aggiuntivo di deterioramento degli intonaci. Ulteriore aspetto da evidenziare è lo stato manutentivo della la pavimentazione esterna, costituita da asfalto, che mostra avvallamenti e mancanze in prossimità degli accessi.

All'interno del sottopasso il degrado dei materiali appare ancora più evidente a causa di una minore ventilazione delle superfici murarie che manifestano i segni delle infiltrazioni causate dalla cattiva impermeabilizzazione delle strutture fuori ed entro terra; nello specifico in corrispondenza delle travi su cui poggiano i lucernai, si riscontra il deterioramento del calcestruzzo ed l'ossidazione dei correnti e delle staffe di armatura, determinante l'espulsione, per alcuni tratti, del copriferro.

I difetti di impermeabilizzazione della sovrastruttura ferroviaria generano il dilavamento dell'intonaco che riveste le pareti del corridoio di collegamento sotterraneo e sono causa della formazione di ruggine all'intradosso delle putrelle costituenti l'orditura del solaio; la forte umidità presente nell'ambiente inoltre determina l'esfoliazione della pittura in corrispondenza degli elementi di alleggerimento.

Per quanto attiene le pavimentazioni interne, le lastre con le quali sono realizzati i rivestimenti dei gradini delle scale appaiono lesionate e presentano mancanze in prossimità degli spigoli mentre le piastrelle in gres che ricoprono il piano di calpestio presentano per alcuni tratti fessurazioni e rotture.

Le foto evidenziano il cattivo stato manutentivo del sottopasso ed i principali fenomeni degenerativi in atto.

Tra gli interventi diretti all'efficientamento dell'impermeabilizzazione rientrano la rimozione della guaina bituminosa esistente dalle coperture e la posa in opera di membrana elastoplastomerica con spessore di 4+4 millimetri, la sostituzione dei pannelli in calcestruzzo danneggiati mediante posa in opera di nuovi pannelli con diffusori in vetrocemento e la sigillatura delle giunture tra i pannelli componenti i lucernai e degli attacchi con le strutture.

Il ripristino degli elementi strutturali danneggiati dalle infiltrazioni viene perseguito attraverso l'asportazione delle parti di calcestruzzo ammalorate ed il trattamento dei ferri di armatura mediante l'applicazione di antipassivante con successiva ricostruzione del calcestruzzo; tali operazioni sono indirizzate in particolar modo sulle travi e sui frontalini aggettanti presenti in copertura. Tra gli interventi programmati è ricompreso anche il trattamento delle travi in ferro del sottopasso mediante sabbiatura tesa all'eliminazione dei depositi di ruggine e successiva applicazione di vernice protettiva antiruggine.

Per quanto attiene il ripristino delle superfici il progetto prevede il rifacimento degli intonaci ammalorati, la pitturazione delle pareti dei corpi scala con pittura antigraffito epossilossanica, ed il trattamento delle pareti del corridoio di collegamento mediante la rimozione degli intonaci, la pulizia del supporto murario, l'applicazione di malta di premiscelo a base di cemento osmotico e la tinteggiatura con vernice epossilossanica.
