STATO DI CONSERVAZIONE / DEGRADO

PROSPETTO CORTILE LATO EST Sezione C-C

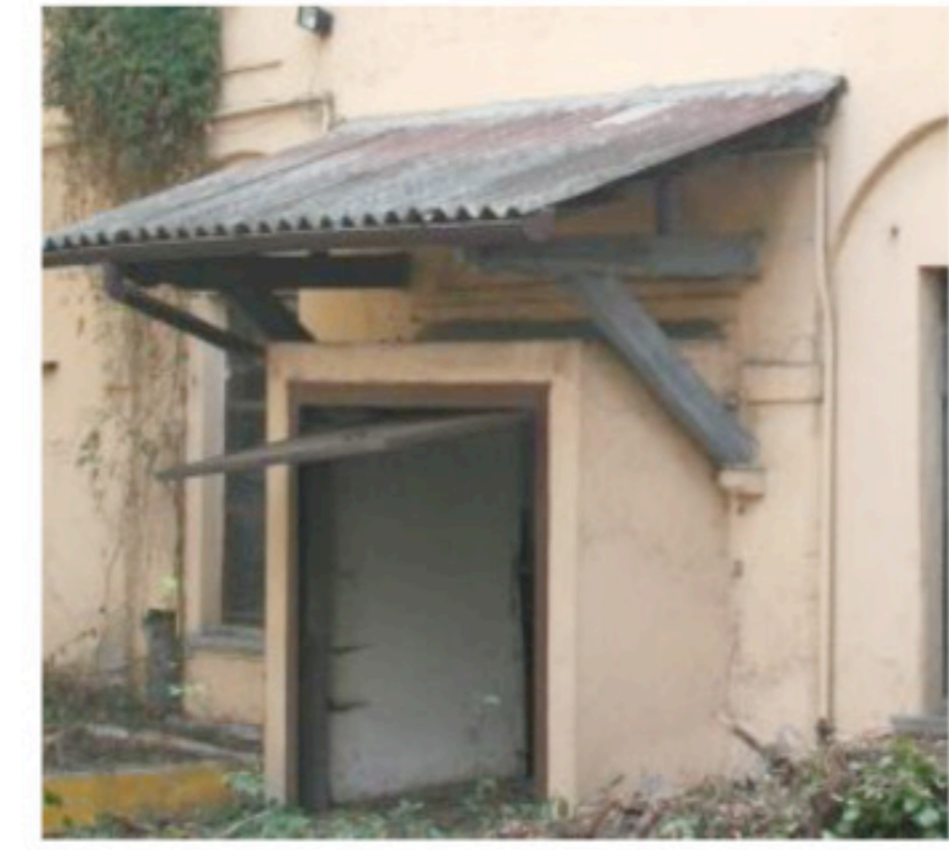
Tutto l'intonaco di facciata è costituito da vari strati di intonaco con presenza di cemento (non originale), rappezzato più volte e con caratteristiche chimico fisiche non omogenee. La presenza localizzata di umidità, il diverso modulo elastico rispetto alla muratura e fenomeni localizzati di subefflorescenza, hanno causato distacchi diffusi, di cui, una parte si evidenzia con la caduta di materiali, mentre altri non sono direttamente visibili ma percepibili con battiture superficiali, soprattutto in corrispondenza dei rigonfiamenti. Lo stato di degrado è abbastanza omogeneo e diffuso su tutta la superficie.

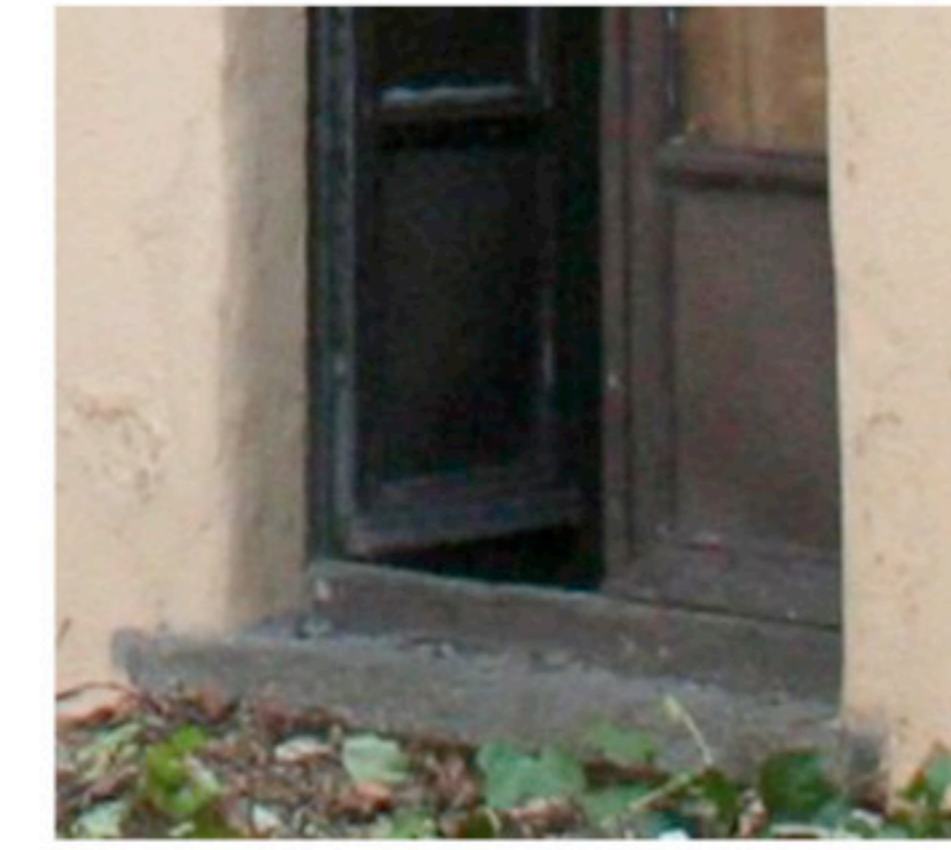
L'intonaco sulla facciata è di tipo rustico, ripreso e tinteggiato più volte, la tettoietta ha struttura in legno poggiate su elementi in pietra tinteggiati

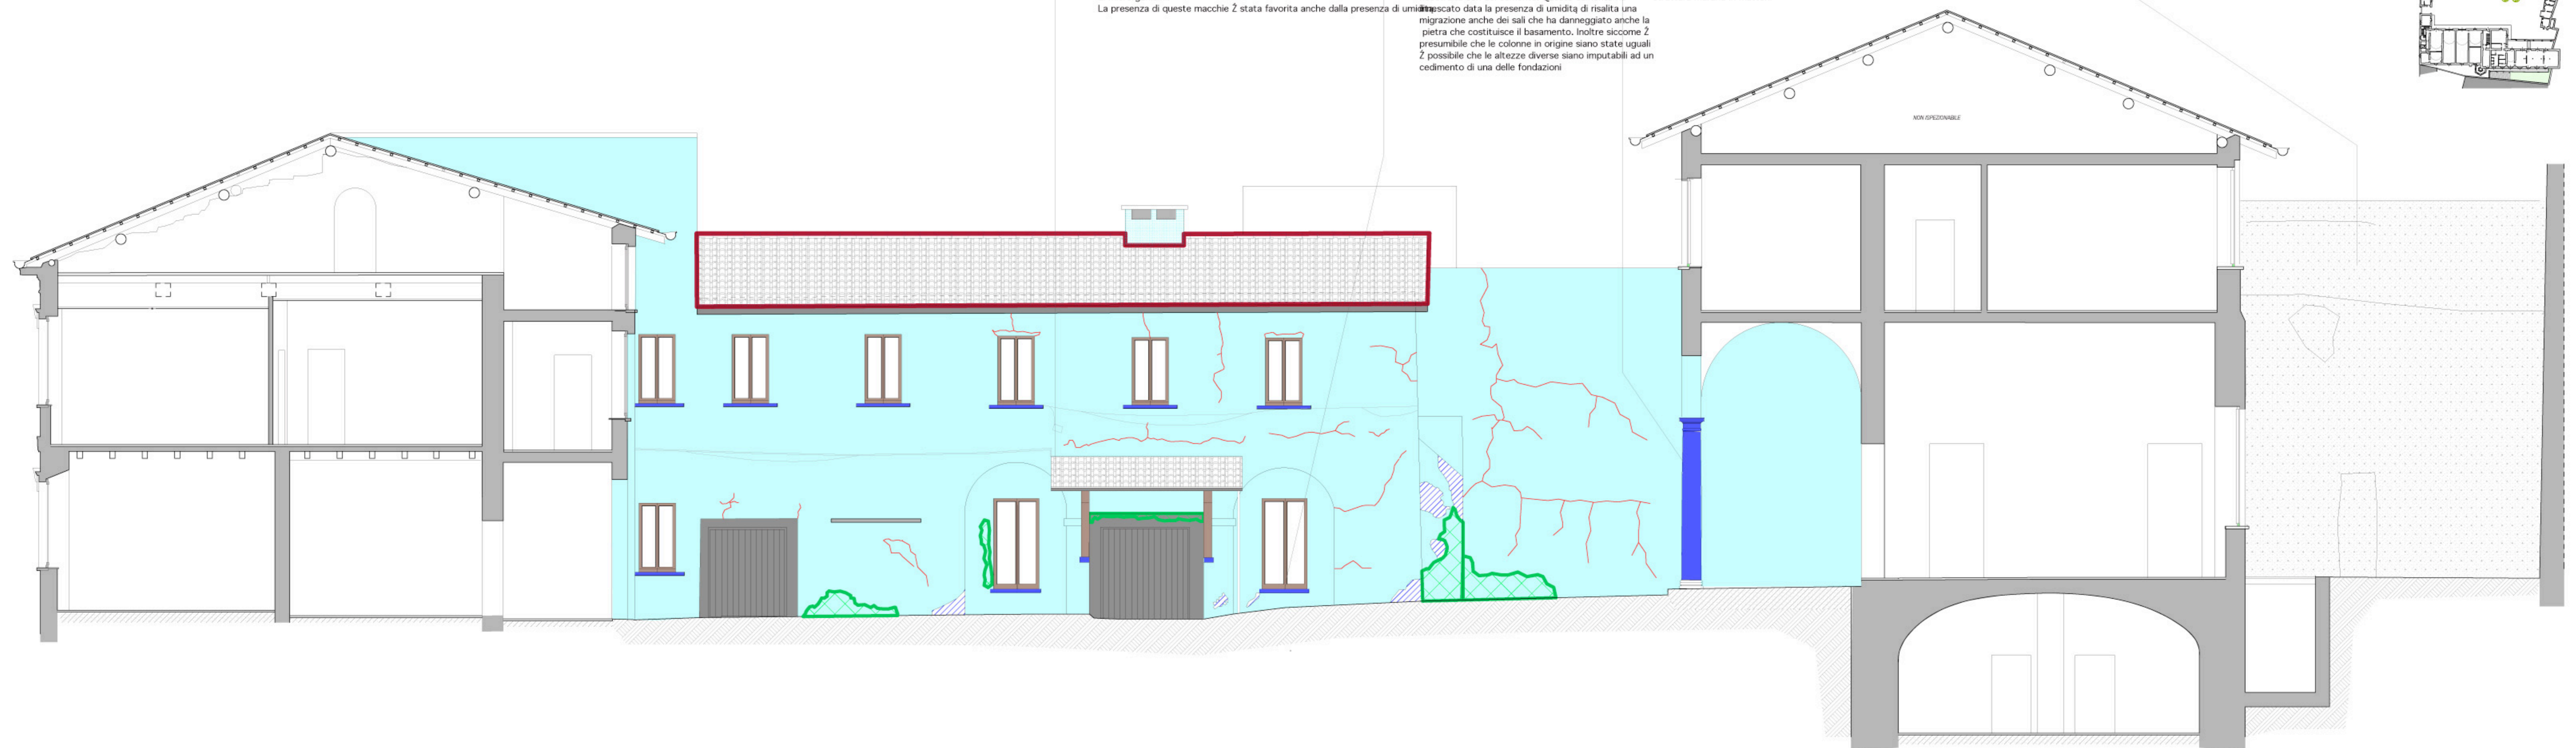
L'intonaco della parete è realizzato con malta di calce e cemento, liscio nella parte superiore, mentre nella parte inferiore è più rustico. I distacchi di intonaco lasciano intravedere la struttura muraria in mattoni
