**ISTITUZIONI CEDERNA: RISTRUTTURAZIONE / RIQUALIFICAZIONE E
RECUPERO CONSERVATIVO EX TEATRO**

Via Cederna n. 19

PROGETTO PRELIMINARE

OGGETTO: Relazione Illustrativa

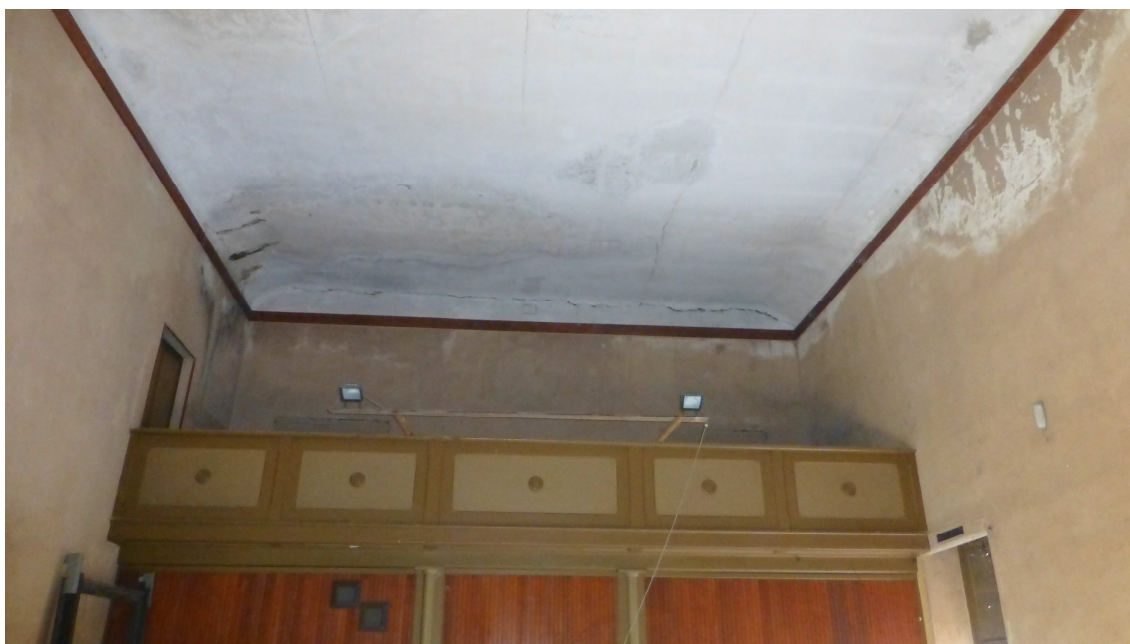
Gli elementi componenti la struttura del tetto, per le parti ispezionate, presentano nel complesso un alto livello di degrado dovuto ad infiltrazioni di acqua dal tetto; risulta in gran parte compromesso anche il controsoffitto, che presenta distacchi di gesso con evidente degrado della struttura lignea dell'impalcato.

Vista del controsoffitto ammalorato

In primo luogo, il recupero del bene architettonico prevede il restauro con parziale rifacimento del tetto in legno, il recupero delle strutture interne decorate, quali la galleria ed il fronte-scena, delle finiture delle facciate, degli elementi decorativi in cotto (cornici delle aperture e zoccolatura) e dei portoni lignei.

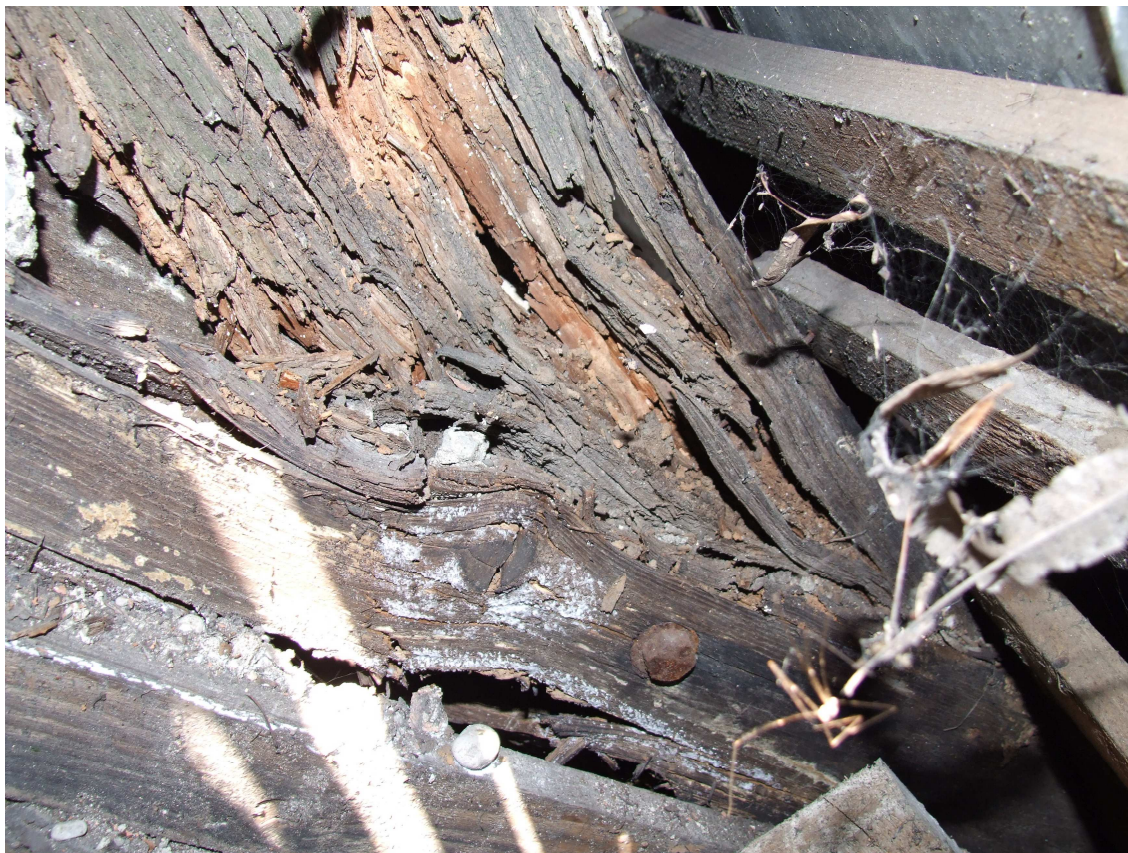
Vista della struttura del tetto ammalorata
