**COMUNE DI MONZA
PIANO ATTUATIVO**

Allegato M

Indagine preliminare qualità del suolo

PIANO DELLE INDAGINI PRELIMINARI
Art. 242 D. Lgs. 152/2006
relativo al terreno in via della Birona,
angolo via Perosi, nel comune di Monza (MB)
Indagine realizzata

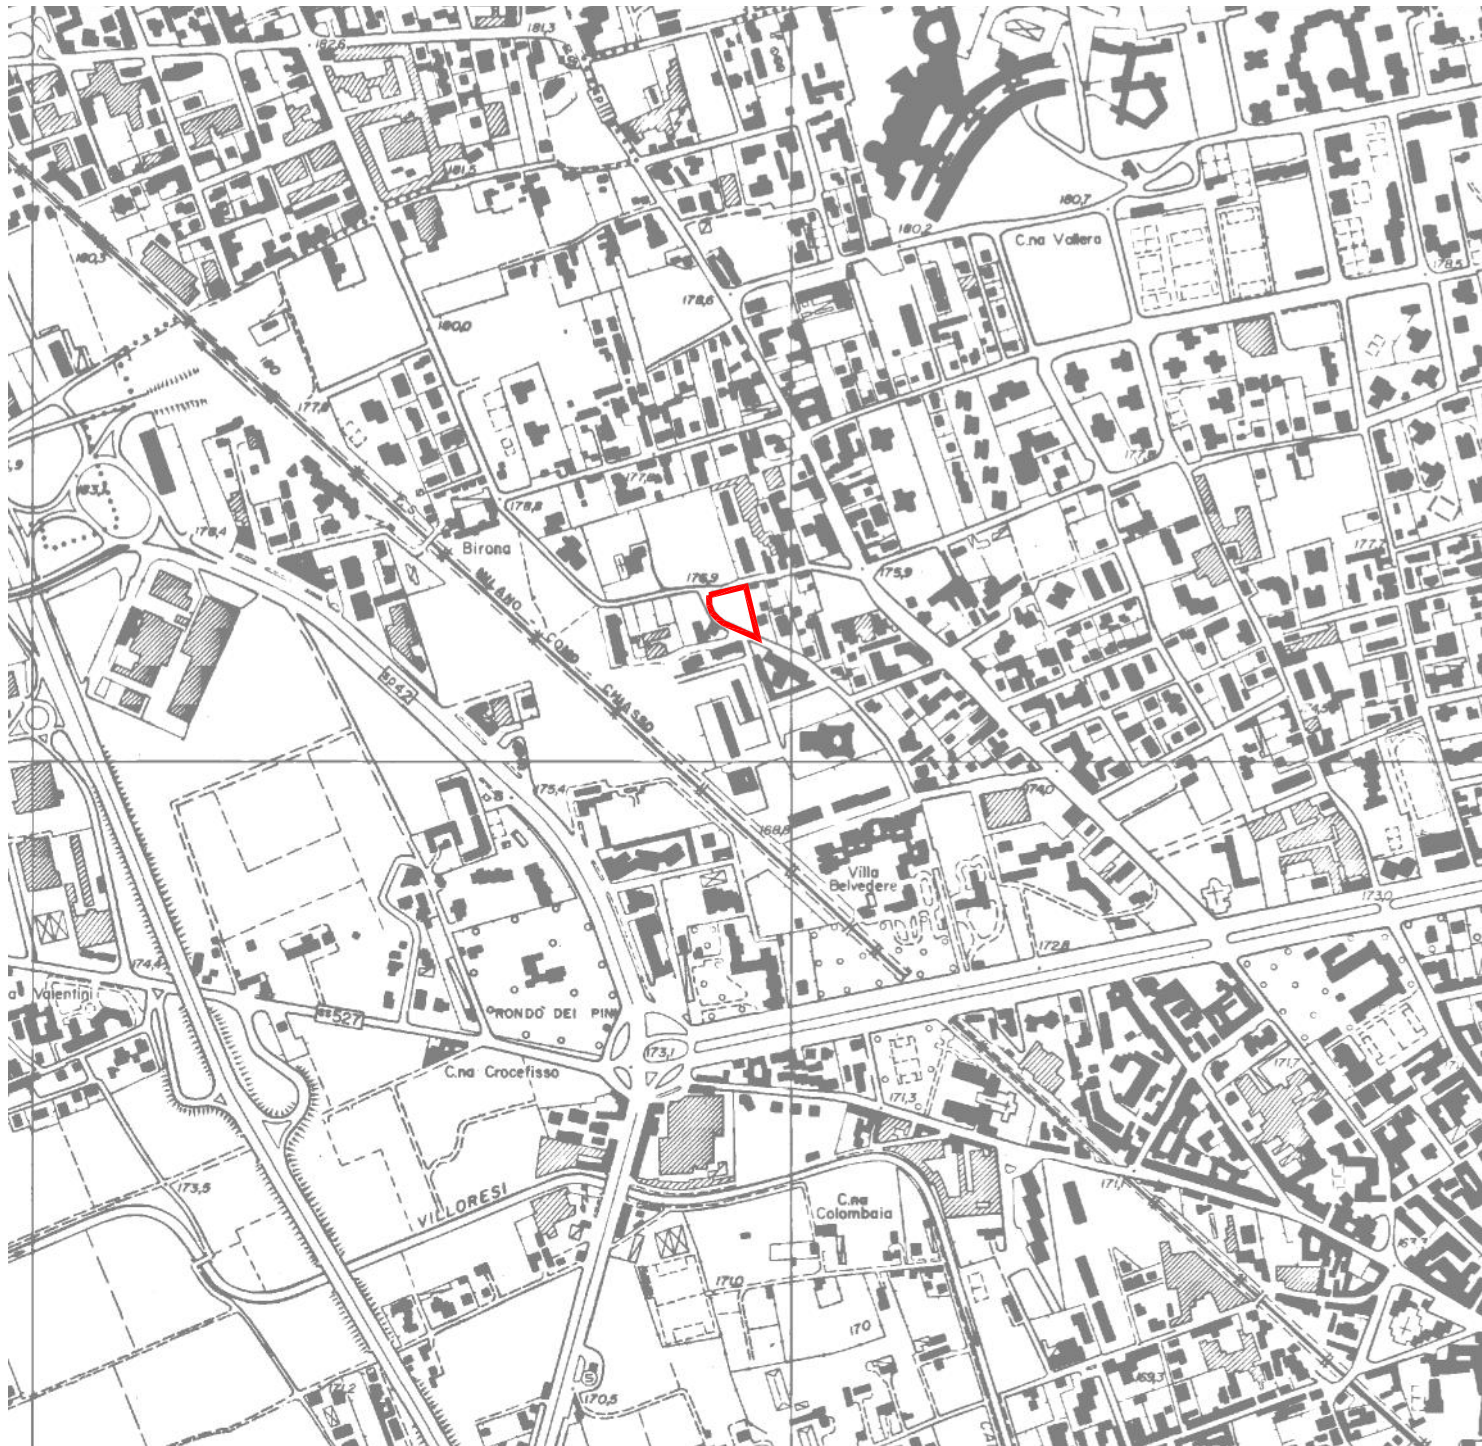
L'area oggetto di indagine è ubicata nel Comune di Monza (MB), all'angolo tra via della Birona e via Perosi. L'ubicazione sulla Carta Tecnica Regionale in scala 1:10000 (Foglio B5c5) è illustrata in Figura 1.

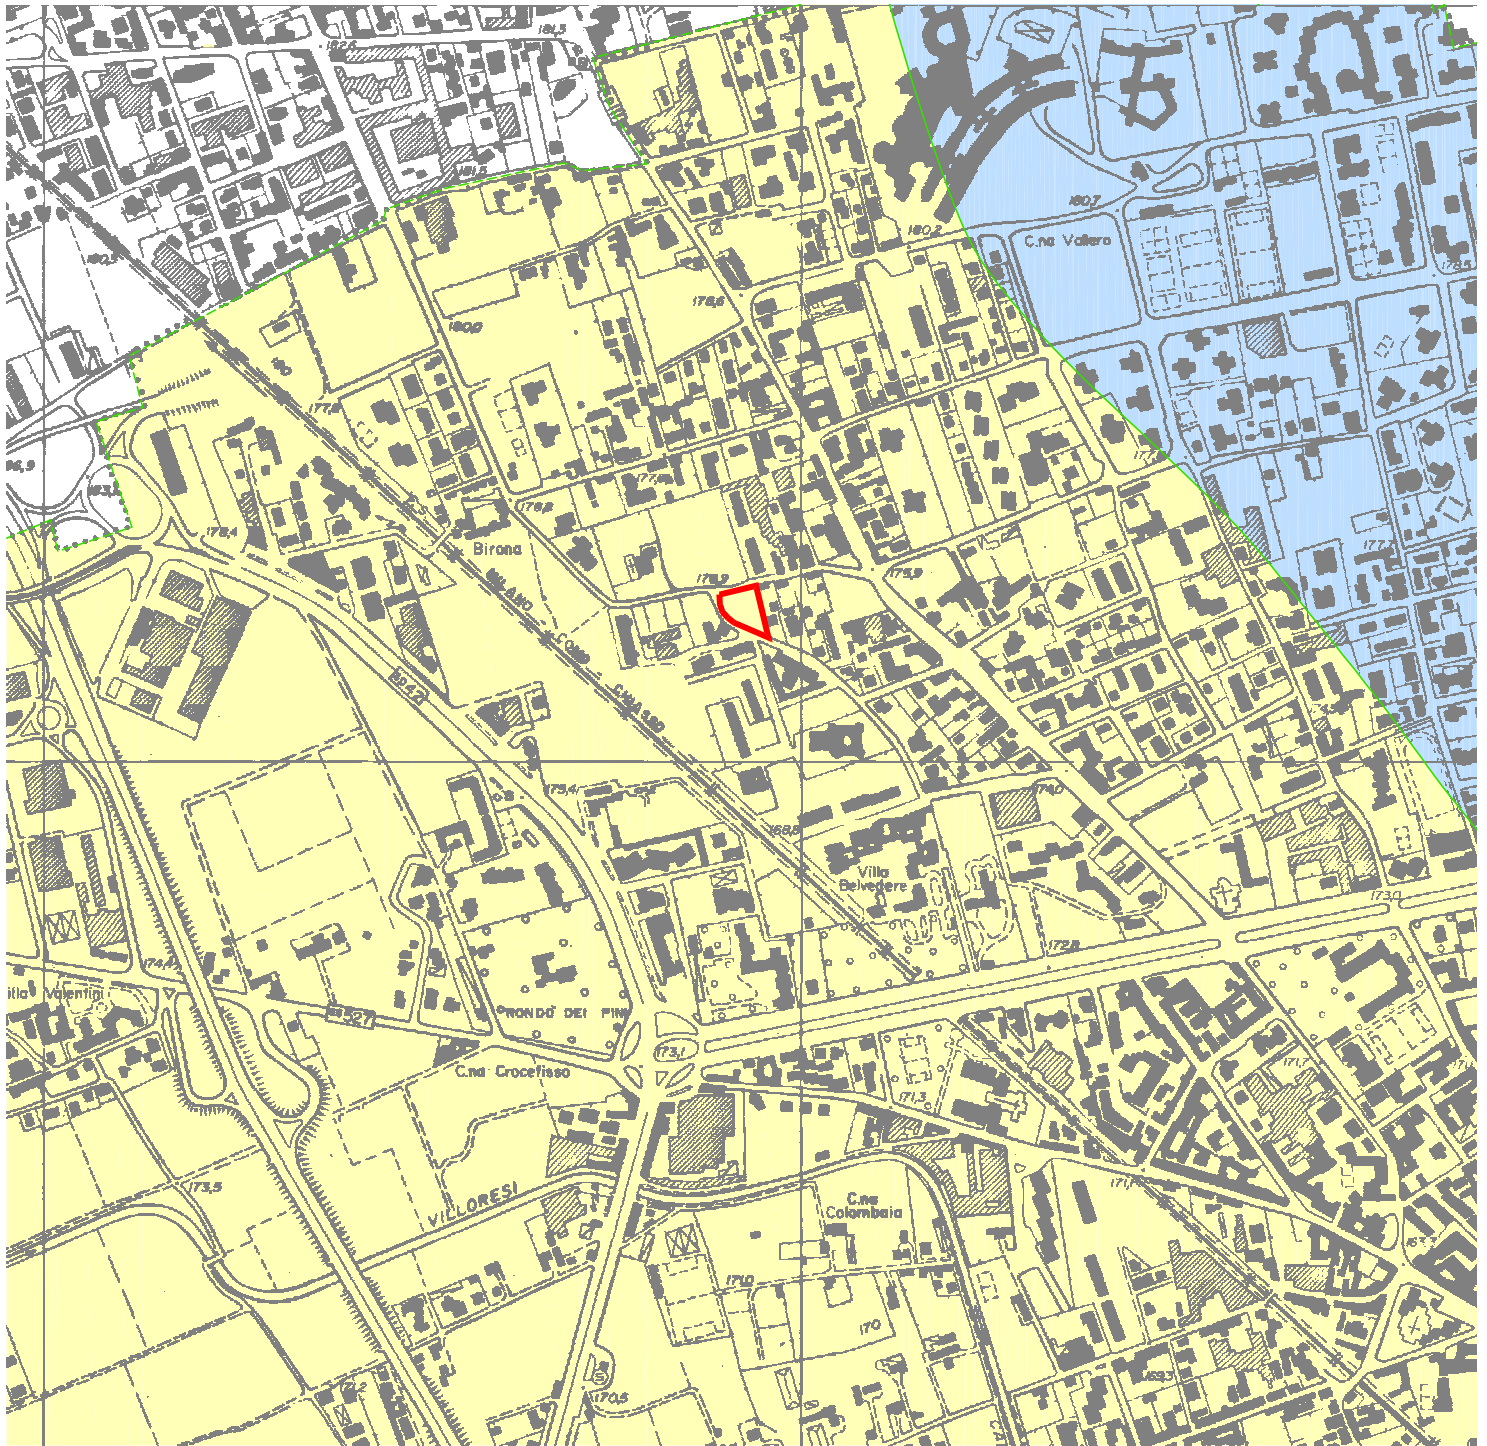
figura 2 6495b-2

Dal punto di vista geologico, nella zona di interesse si possono individuare l'Unità di Guanzate, appartenente al Supersintema di Besnate (Pleistocene Medio-Superiore), e il Sintema di Binago (Pleistocene Medio).

L'Unità di Guanzate è costituita da depositi glaciali e fluvioglaciali, caratterizzati da ghiaie massive e localmente isorientate a supporto di matrice e da un'alterazione che interessa mediamente il

50% dei clasti. Il Sintema di Binago invece è costituito da depositi glaciali, caratterizzati da ghiaie massive e debolmente orientate a supporto di matrice, con un profilo di alterazione poco evoluto su spessori da 1 a 4 metri con circa il 50% dei clasti alterati; morene a morfologia poco conservate nel settore occidentale, meglio conservate nel settore orientale.

titolo	rapporto	6495R13
	data	OTT 2013
Carta di inquadramento geologico

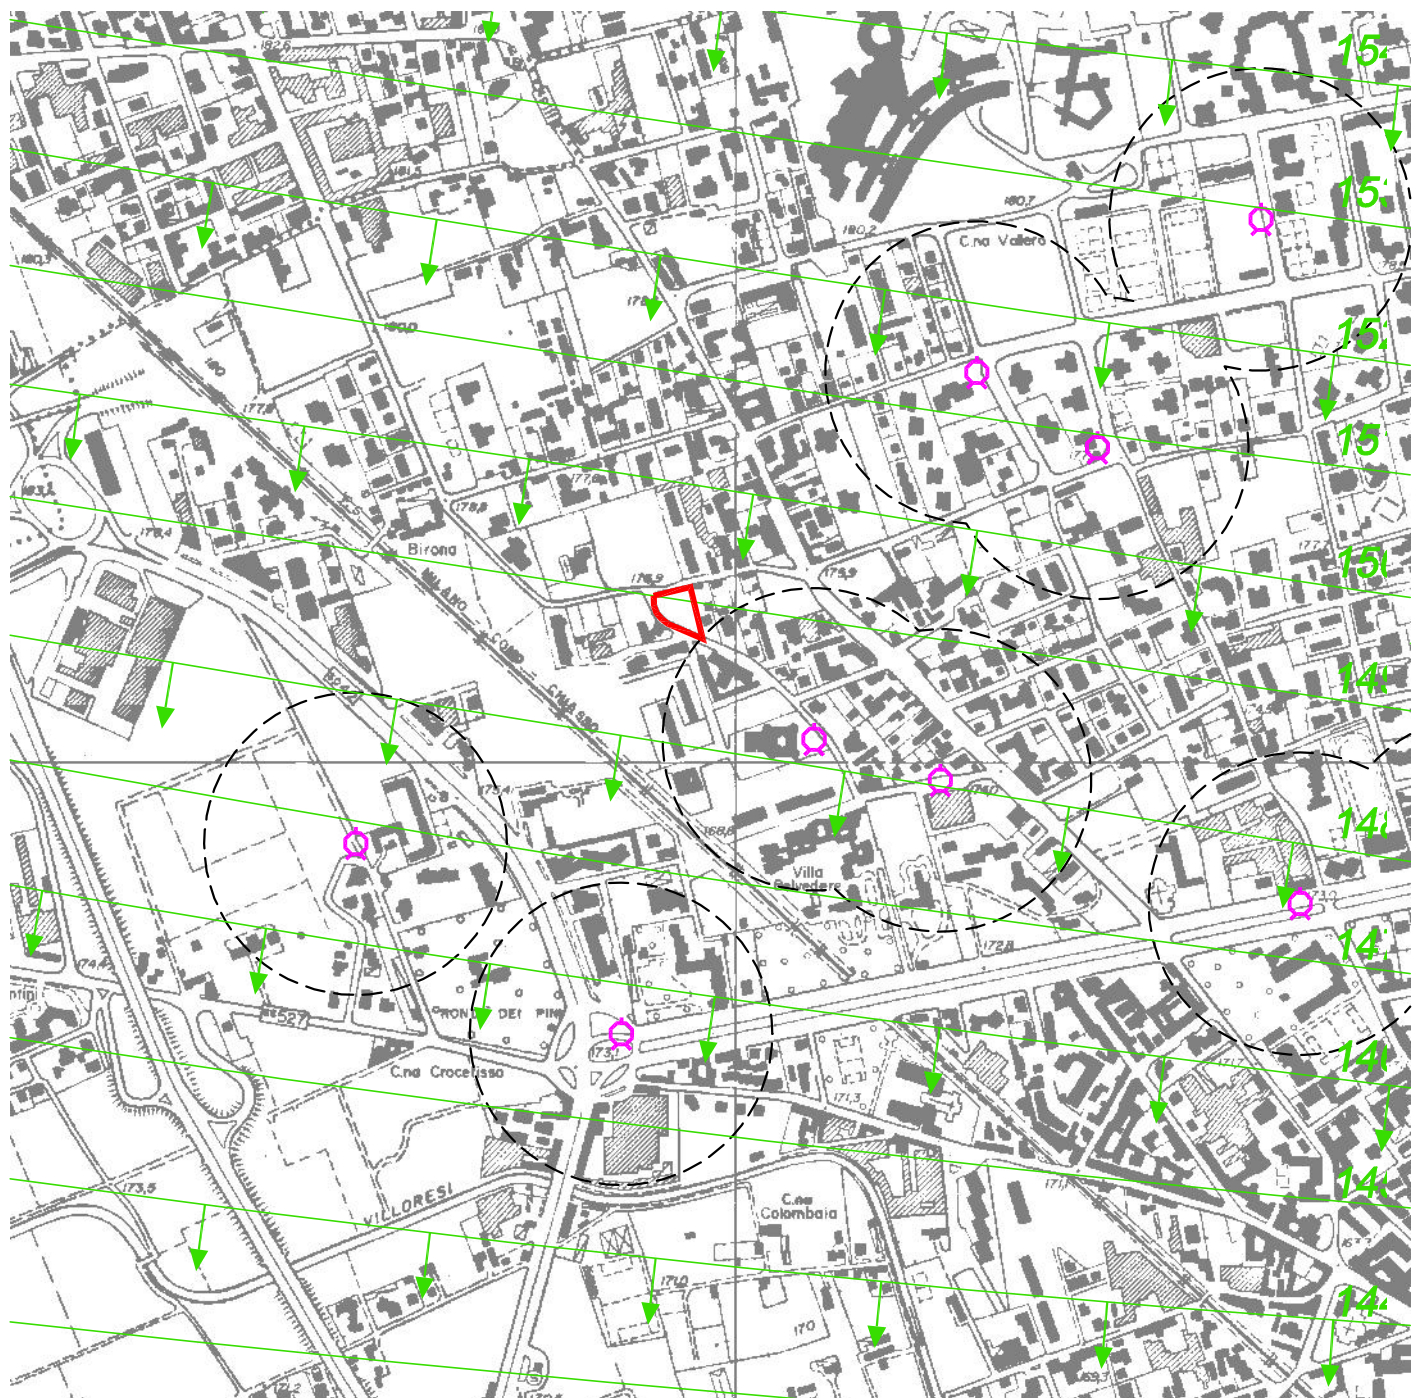
GEOPLAN®
titolo	data	OTT 2013	
Carta di inquadramento idrogeologico			figura 3
			6495b-3

L'area ricade all'esterno della fascia di rispetto dei pozzi idropotabili (definita con criterio geometrico, raggio 200 m) presenti nel territorio comunale, così come definita dal D.Lgs 152/06.

In accordo con quanto contenuto nel database del Sistema Informativo Falda della Provincia di Milano aggiornato a marzo 2010, e rappresentato in Figura 3, il livello piezometrico della falda freatica in corrispondenza dell'area d'intervento è di circa 149 m s.l.m., cui corrisponde, in rapporto all'andamento della superficie topografica, una soggiacenza di circa 28÷30 m, con relative oscillazioni stagionali legate alle piogge.

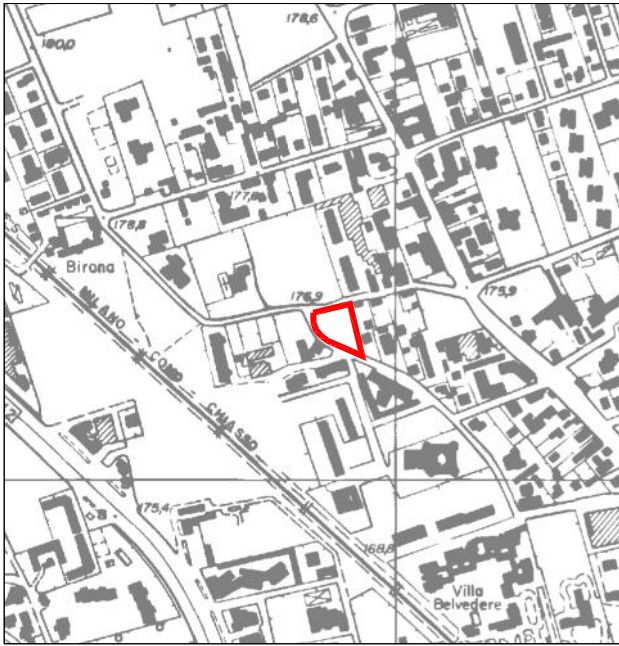
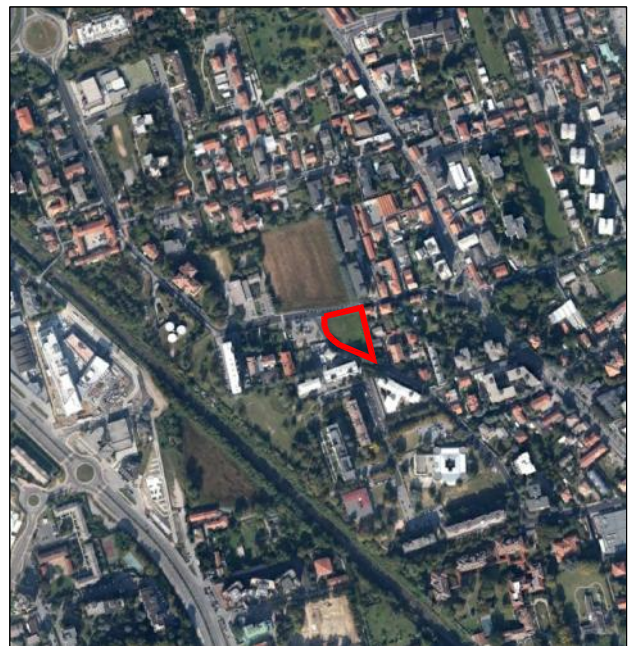
GEOPLAN®
	data	OTT 2013	
Ricostruzione storica			figura
			5
			6495b-5

La ricostruzione storica ottenuta tramite analisi di foto aeree e cartografia ricopre un intervallo temporale compreso tra il 1987 ed il 2011 ed è visibile in Figura 5. Si può osservare come in questo intervallo di tempo il sito in esame sia sempre stato adibito ad area verde.

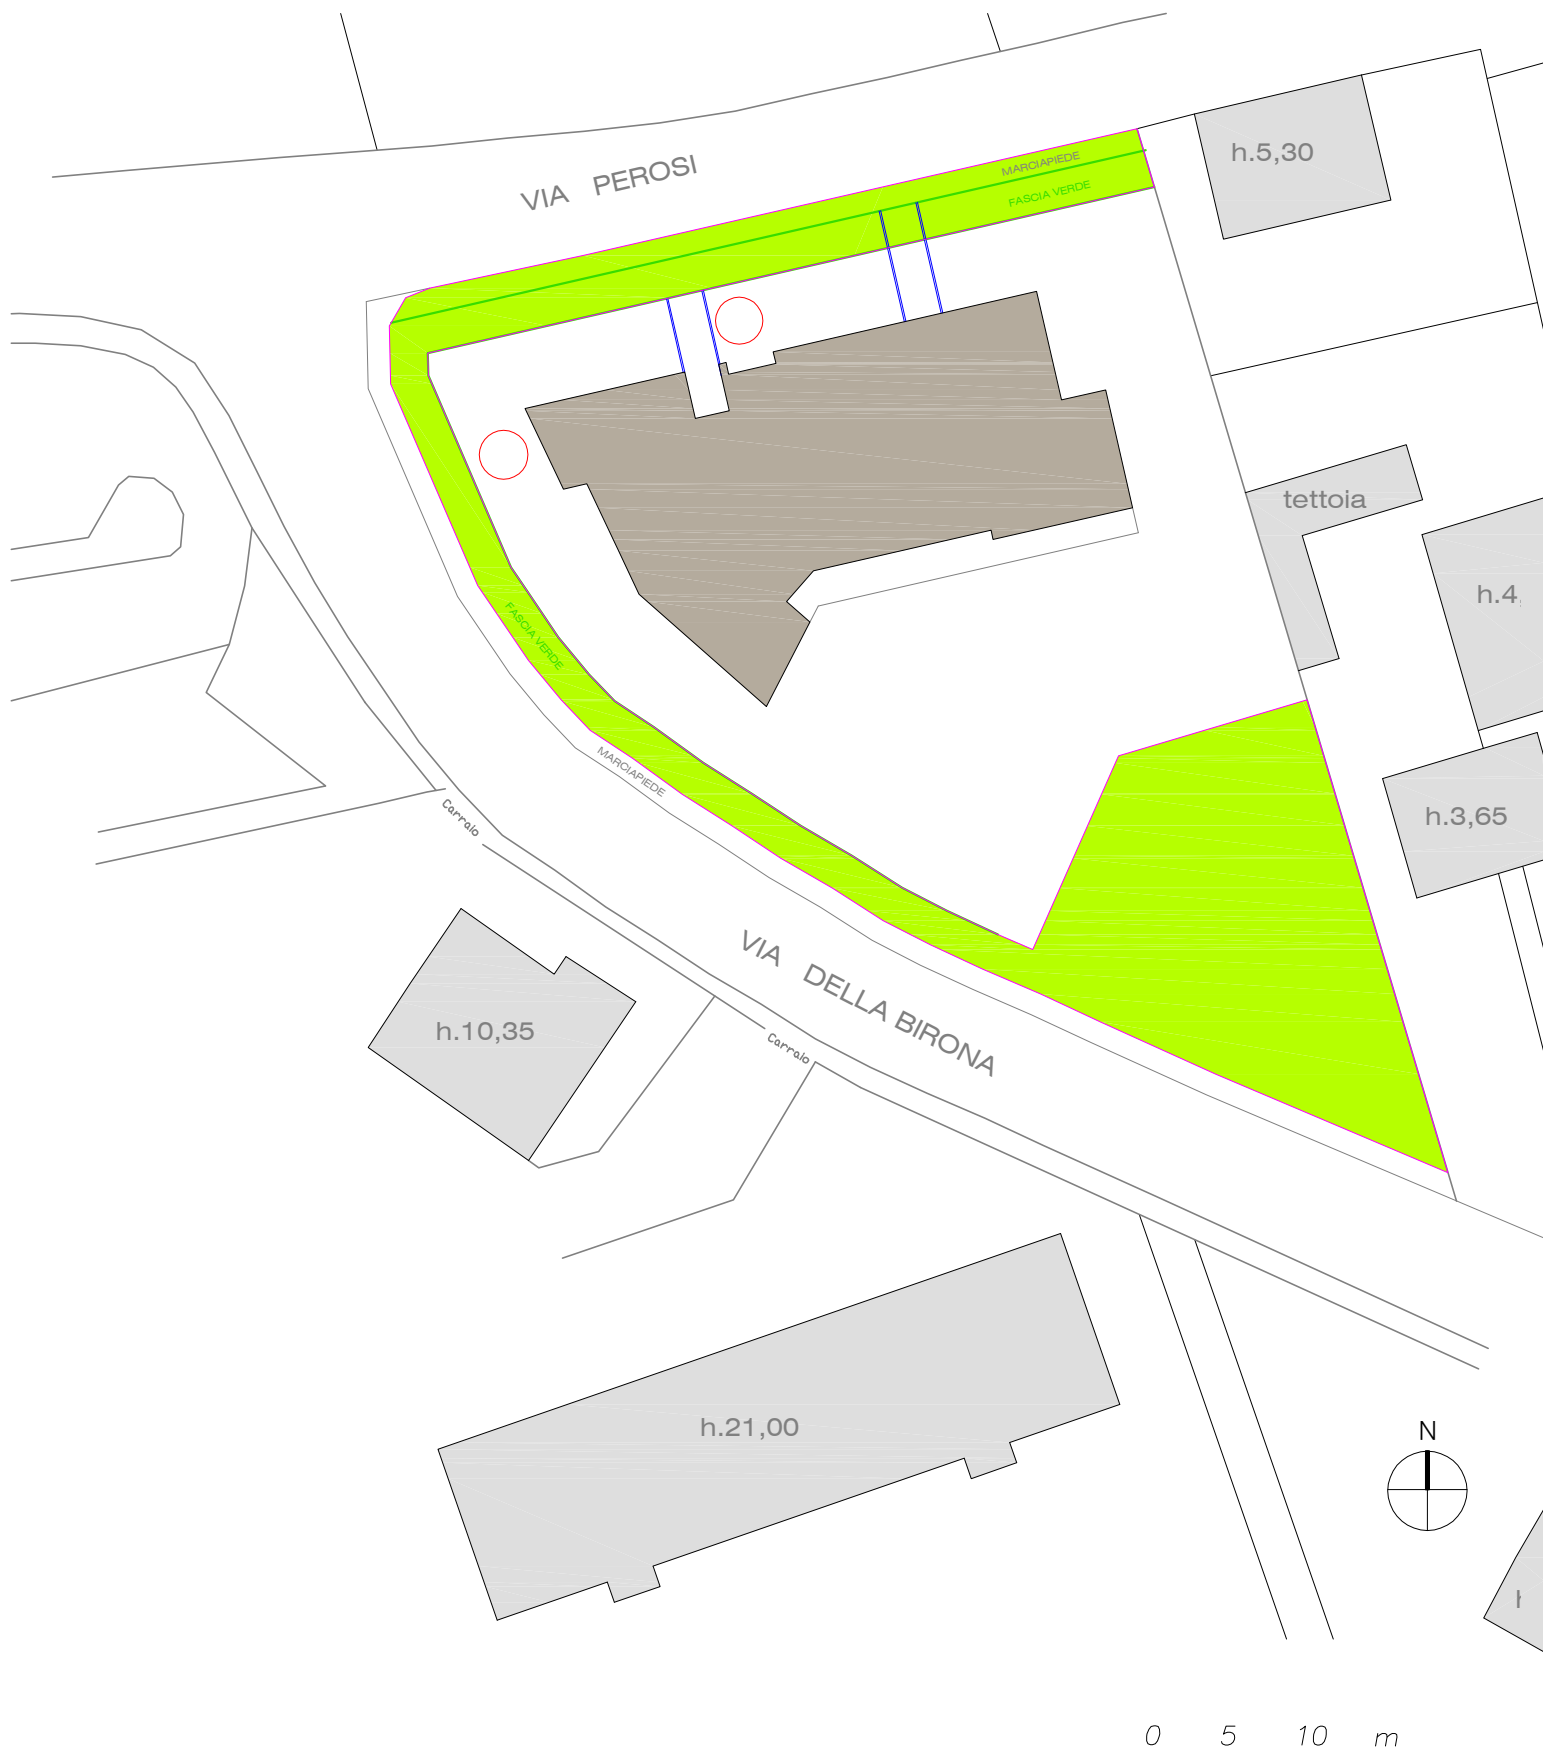
GEOPLAN® figura 6 6495b-6
	data	OTT 2013	
Planimetria di progetto

La futura configurazione dell'area, la cui planimetria di progetto è sinteticamente riportata in Figura 6, comprenderà la costruzione di un edificio a destinazione mista residenziale, commerciale e terziaria/direzionale: lo sviluppo verticale dell'edificio consisterà in cinque piani fuori terra più un piano interrato, che verrà adibito ad autorimessa.

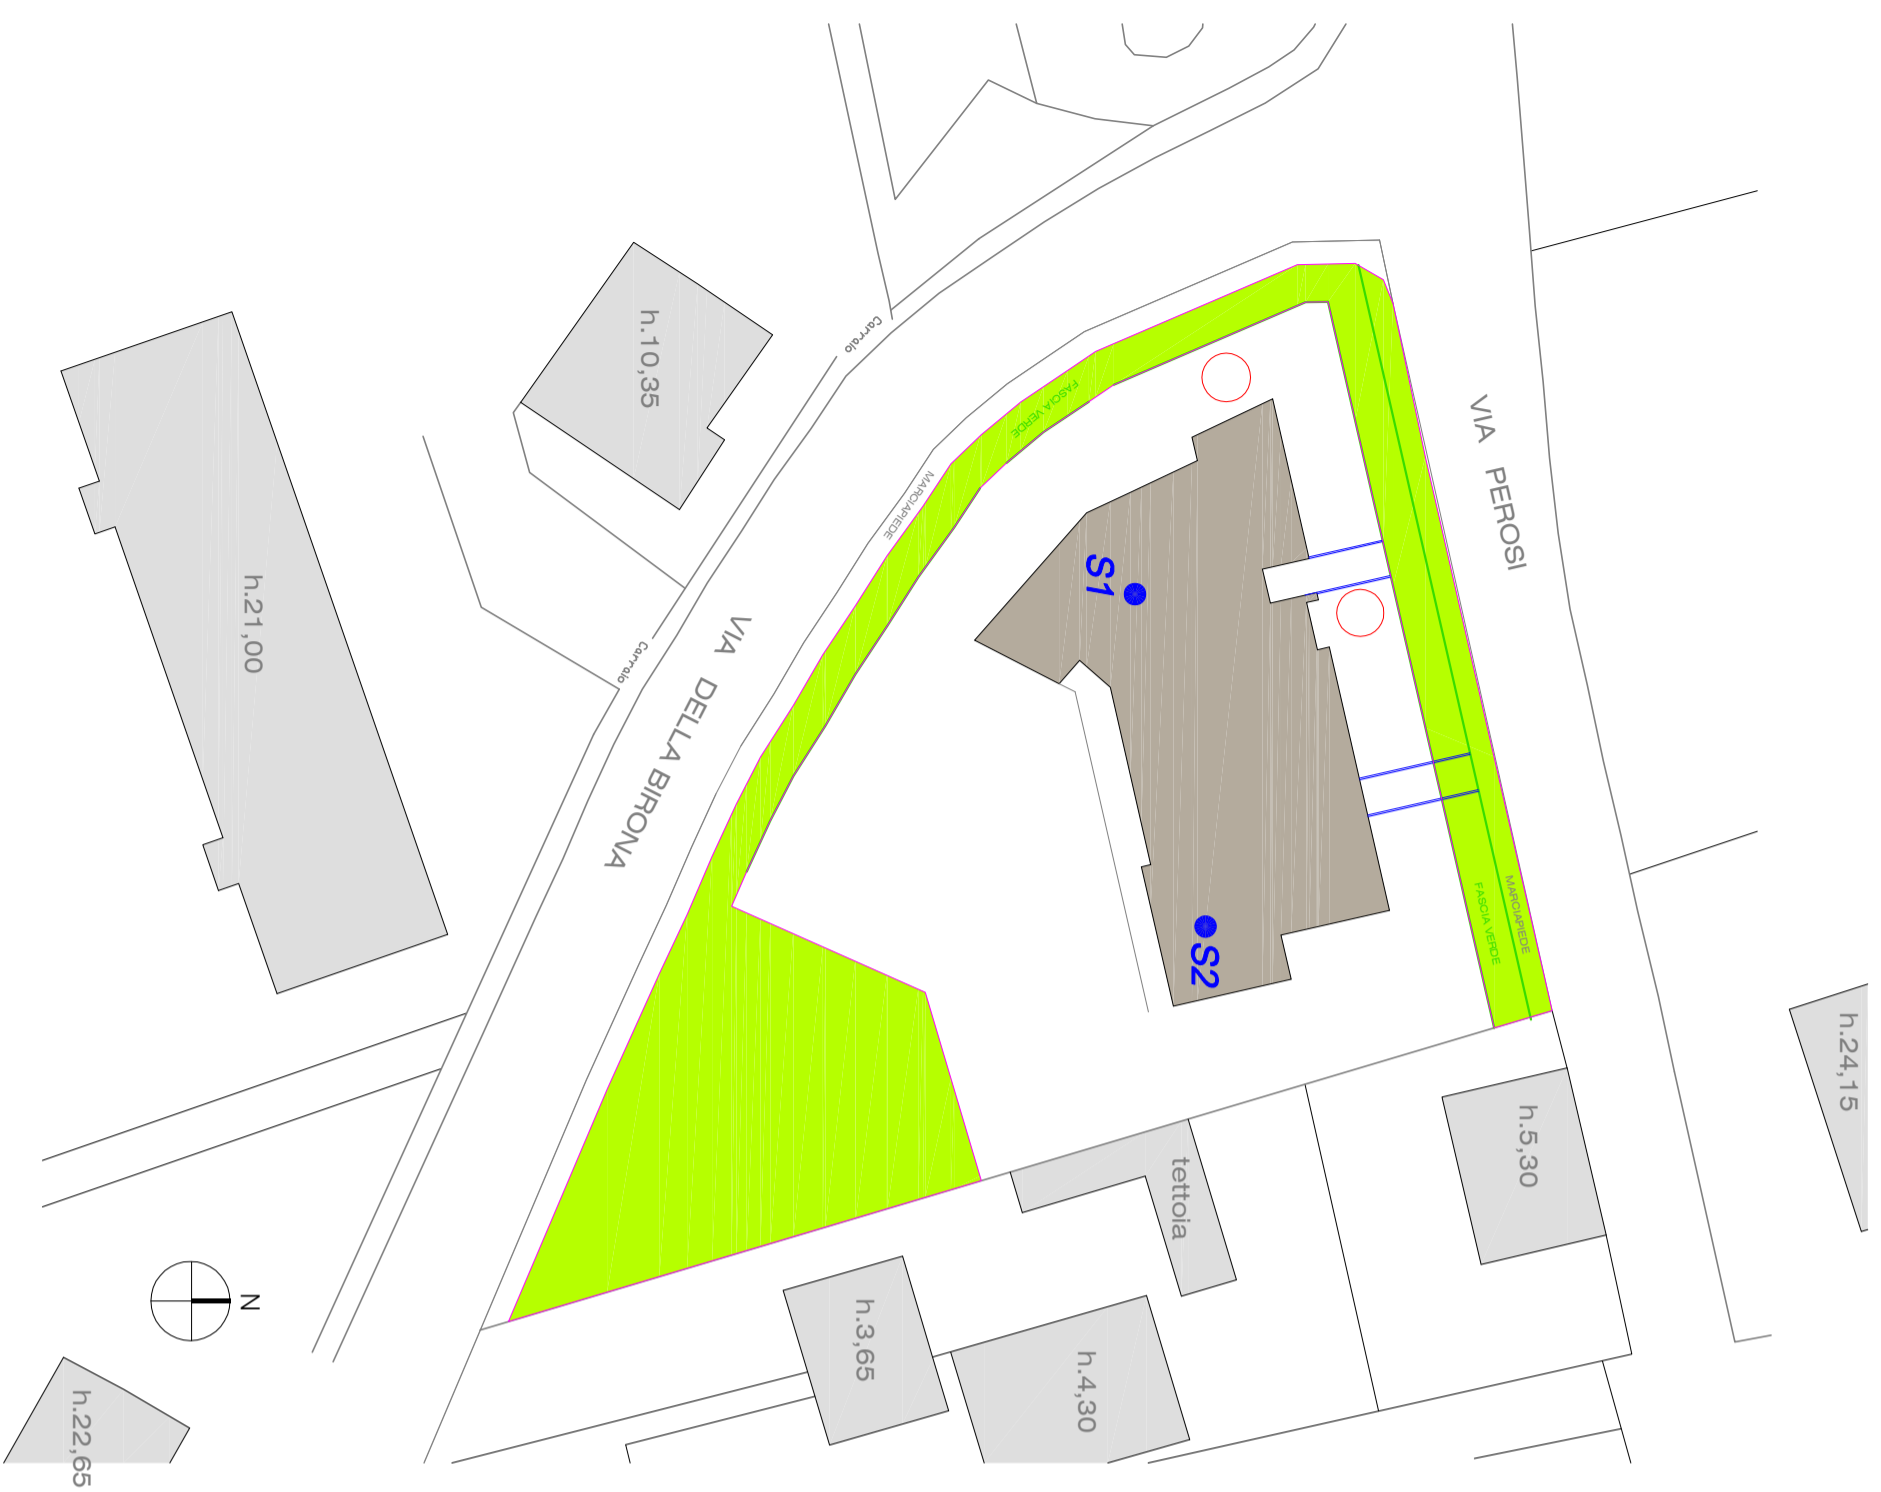
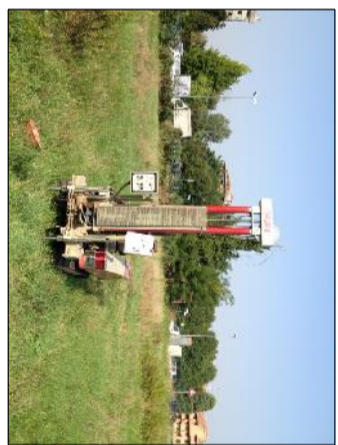
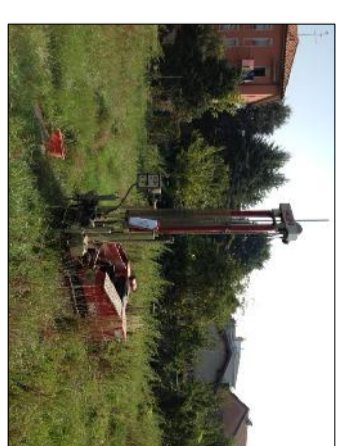
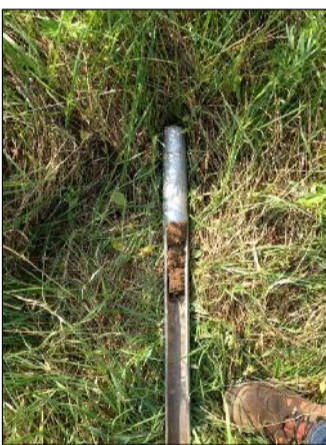
rapporto	6495R13
data	OTT 2013
titolo	Indagine svolta

L'indagine, comprendente due microcarotaggi, è stata realizzata in data 24 Settembre 2013 ricorrendo ad un penetrometro modello Pagani TG 63-200; in Figura 7 è contenuta l'ubicazione dei punti di indagine ed una sintetica documentazione stratigrafica e fotografica illustrante quanto svolto.

- ÷ S1: porzione Ovest terreno
- ÷ S2: porzione Est terreno

In Figura 7 sono riportate le posizioni in pianta dei punti di indagine, unitamente ad una documentazione fotografica di quanto realizzato e dei campioni sottoposti a prelievo.

Tutte le verticali sono state realizzate tramite infissione di microcarotiere e sono state spinte fino ad una profondità pari a -3.00 m dal p.c. .

- **S1** Identificativo punto d'indagine
- Terreno di riporto
- Terreno naturale: limo sabbioso
- Campioni prelevati
