**COMUNE DI MONZA
PIANO ATTUATIVO**

Allegato P

Indagine preliminare qualità del suolo

PIANO DELLE INDAGINI PRELIMINARI
Art. 242 D. Lgs. 152/2006
relativo al terreno in via della Aleardi,
angolo via Pinamonte, nel comune di Monza (MB)
Indagine realizzata

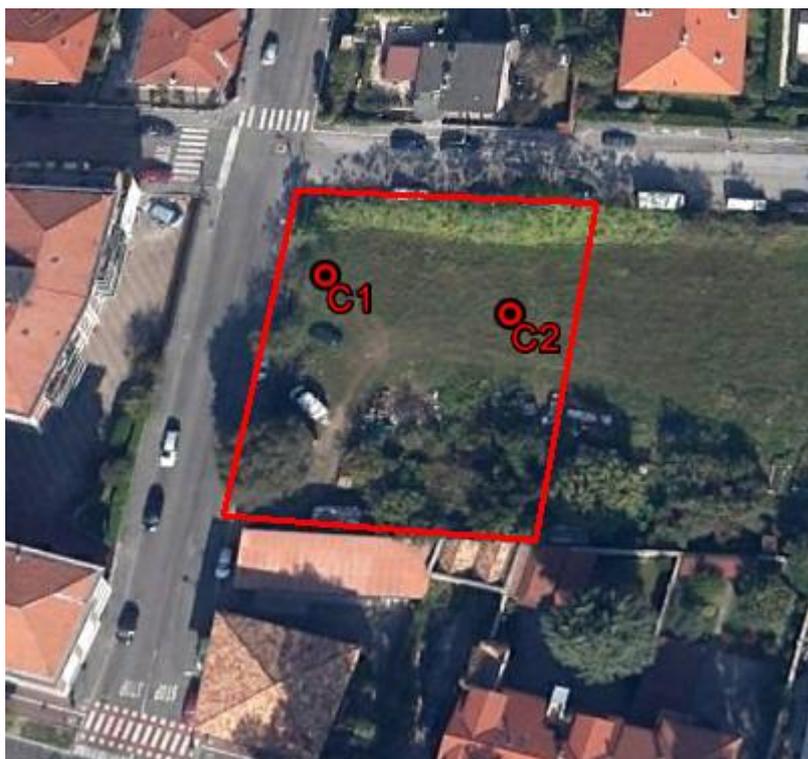
Il piano di indagini ha previsto la realizzazione di due verticali localizzate in maniera tale da offrire un campionamento quanto più rappresentativo possibile del sito in esame. Nell'immagine sotto riportata è ubicata l'ubicazione planimetrica dei due punti di indagine.

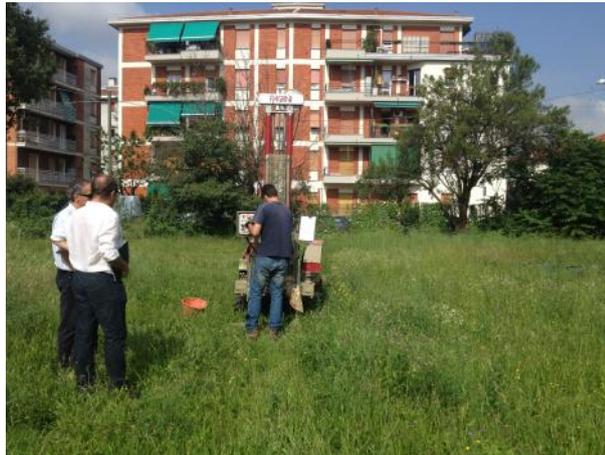
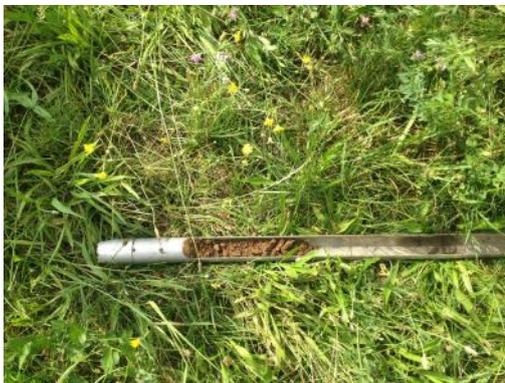
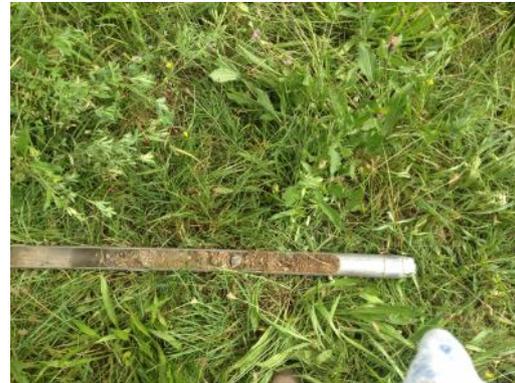
Carotaggio C1

Tutte le verticali sono state realizzate tramite infissione di microcarotiere e sono state spinte fino ad una profondità pari a -3.00 m dal p.c.; ; nella pagina successiva si trova una documentazione fotografica relativa a quanto realizzato

Nei due carotaggi effettuati si è riscontrato una successione stratigrafica simile, con presenza di materiale di riporto nei primo 80-100 cm di successione indagata. Il materiale di riporto è costituito da depositi di terreno naturale con frammenti di inerti e laterizi; il terreno in posto invece è a granulometria limoso-sabbiosa con ghiaia sparsa.

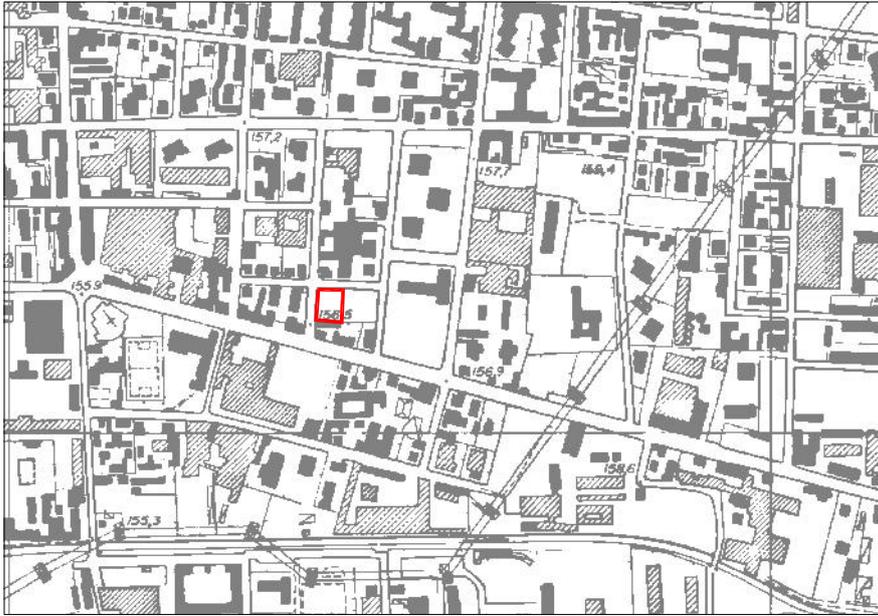
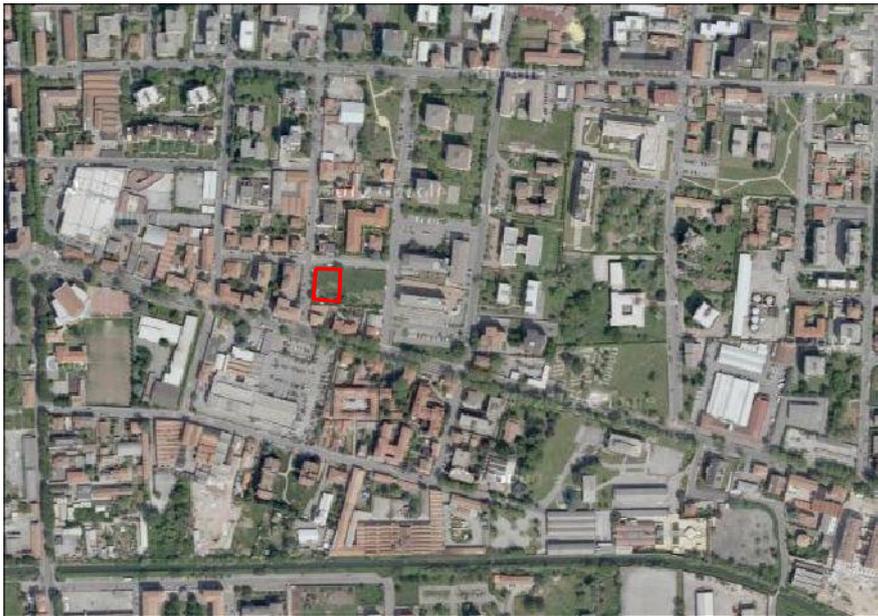
figura 1

L'area oggetto di indagine è ubicata nel Comune di Monza (MB), all'angolo tra via Aleardi e via Pindemonte. L'ubicazione sulla Carta Tecnica Regionale in scala 1:10000 (Foglio B5c5) è illustrata in Figura 1.

titolo	rapporto	6589R14
	data	SET 2014
Ubicazione dell'area

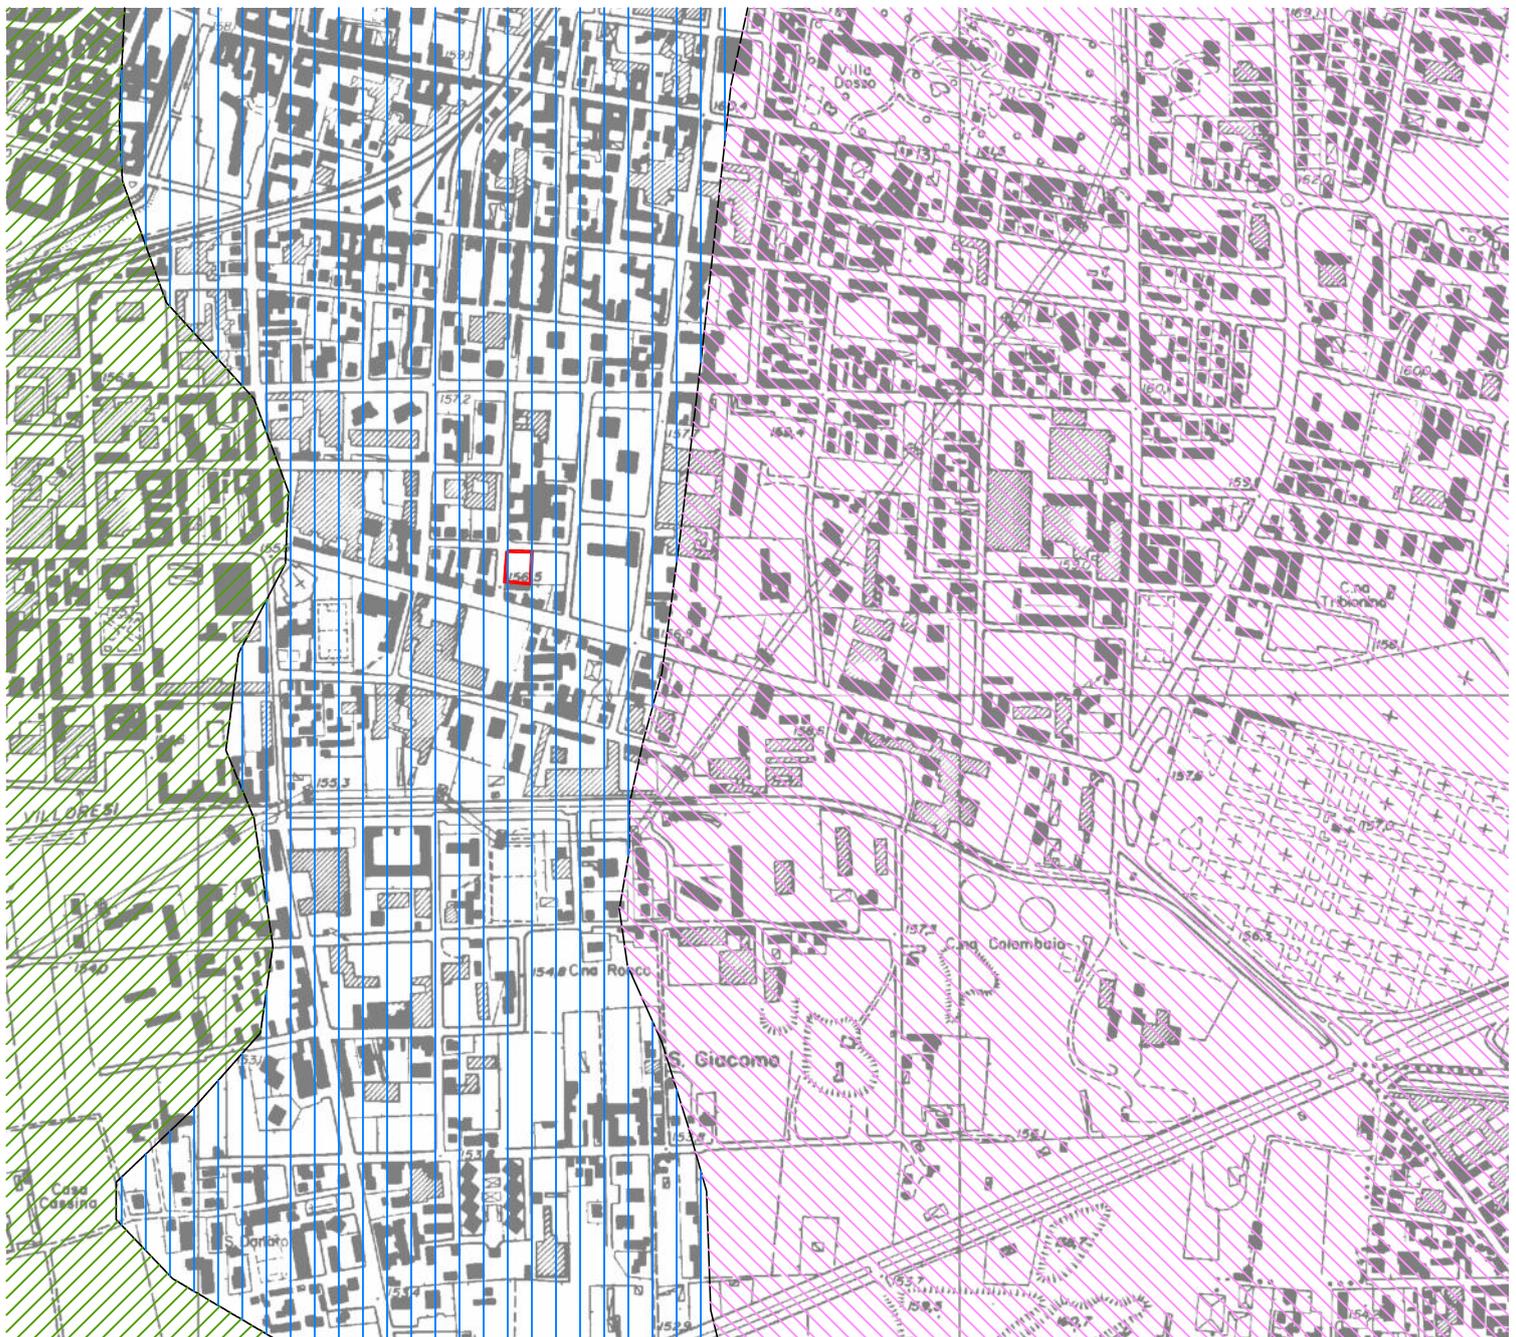
GEOPLAN® figura 2
	data	SET 2014	
Carta di inquadramento geologico			6589-2

L'area di indagine è posta sui depositi fluvioglaciali dell'Unità di Cadorago al limite con i depositi fluvioglaciali dell'Unità di Minoprio, entrambe appartenenti al Supersintema di Besnate (Pleistocene Medio-Superiore).

Si tratta di ghiaie da massive a grossolanamente stratificate, a supporto clastico in matrice sabbiosa e sabbioso-limosa. I clasti sono arrotondati/subarrotondati, in prevalenza centimetrici (dimensioni più frequenti tra 1÷5 cm; dimensione massima osservata 20 cm circa). Queste ghiaie costituiscono l'ossatura dei settori occidentale ed orientale della pianura e si differenziano per la presenza di successioni sommitali, litologicamente ed realmente variabili. In particolare, nella zona a nord di Milano sono discontinuamente presenti sedimenti fini rubefatti a clasti sparsi, che costituiscono il riempimento di canali incisi nelle ghiaie.

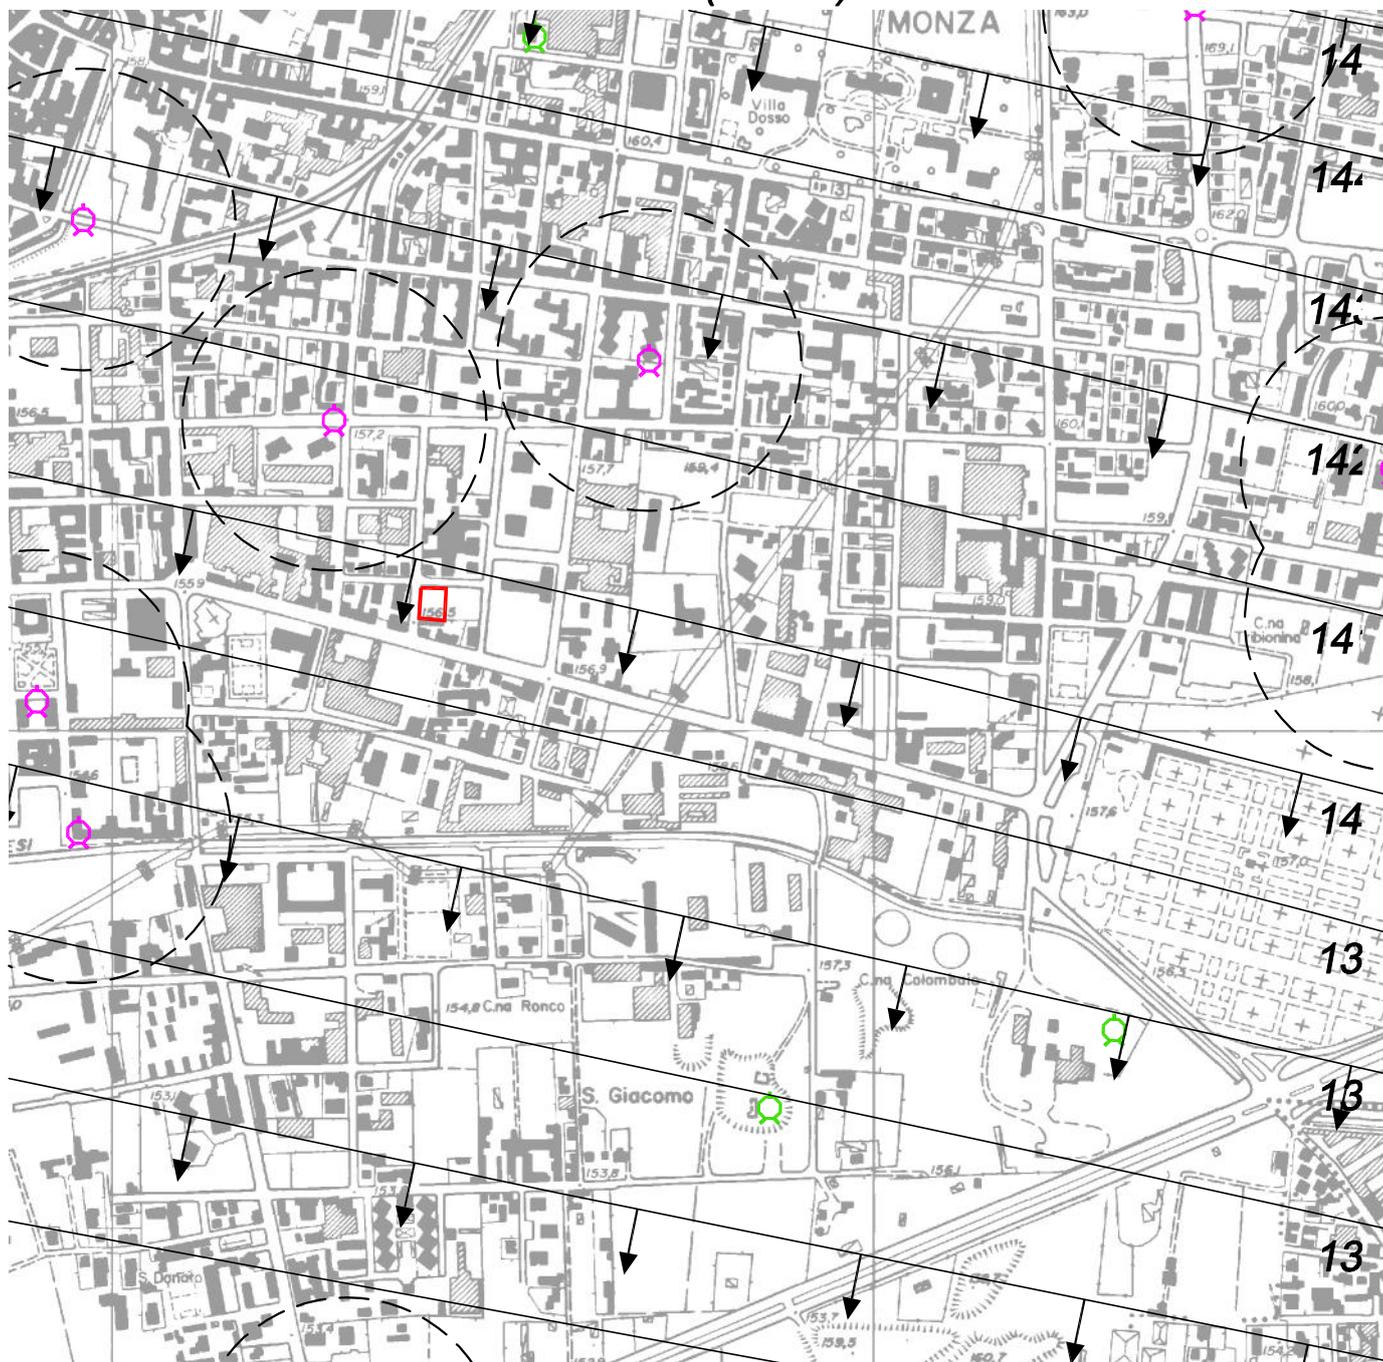
titolo	data SET 2014	
Carta di inquadramento idrogeologico		figura 3
		6589-3

In accordo con quanto contenuto nel database del Sistema Informativo Falda della Provincia di Milano aggiornato a marzo 2010, e rappresentato in Figura 3, il livello piezometrico della falda freatica in corrispondenza dell'area d'intervento è di circa 139÷140 m s.l.m., cui corrisponde, in rapporto all'andamento della superficie topografica, una soggiacenza di circa 20÷21 m.

Nello stralcio riprodotto, la falda defluisce con direzione all'incirca NNE-SSW.

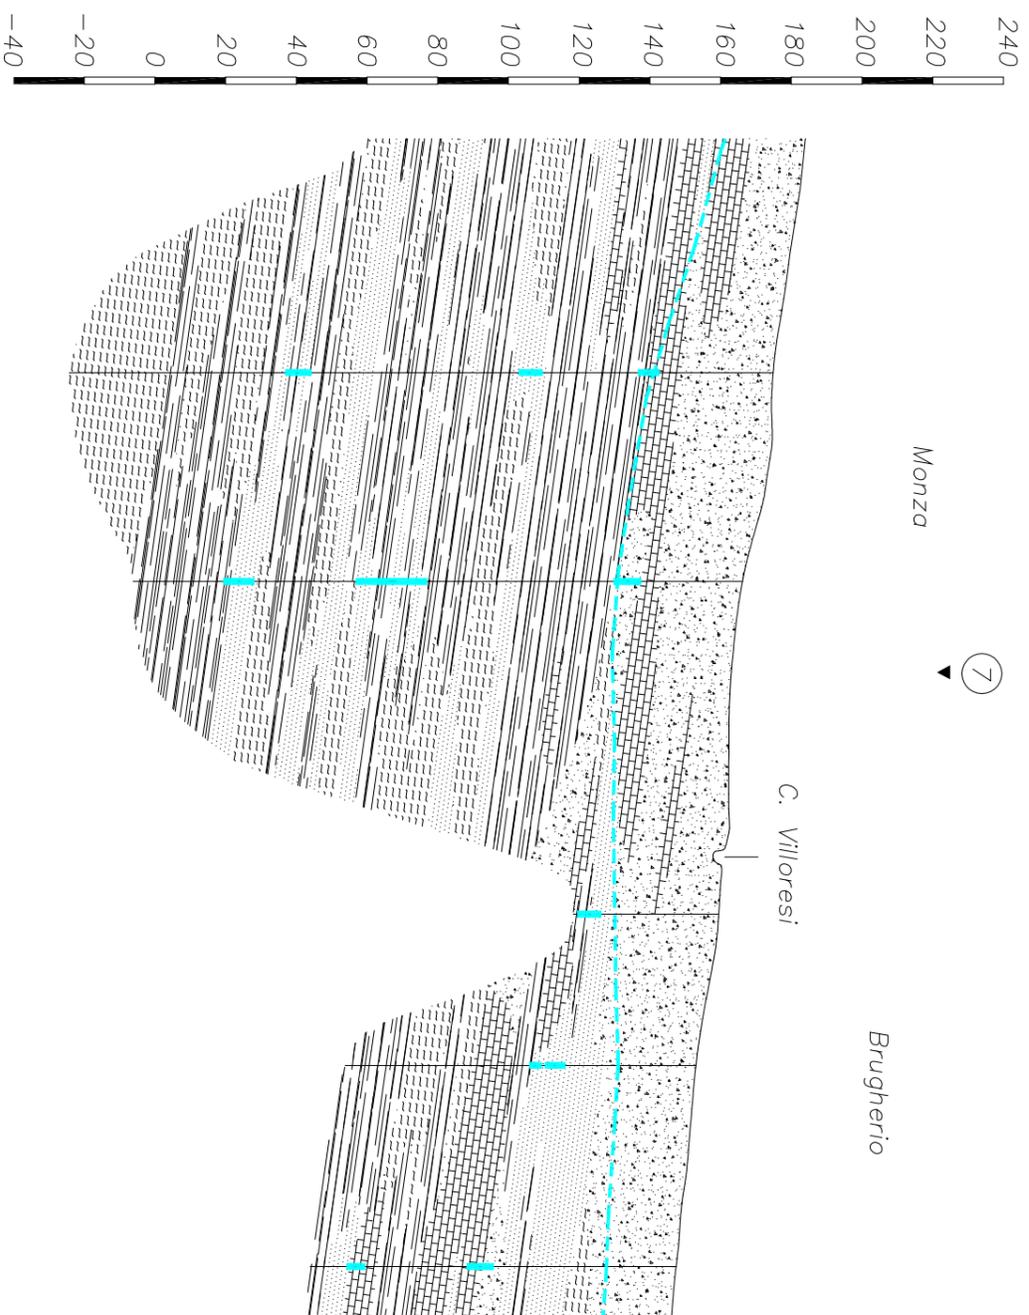
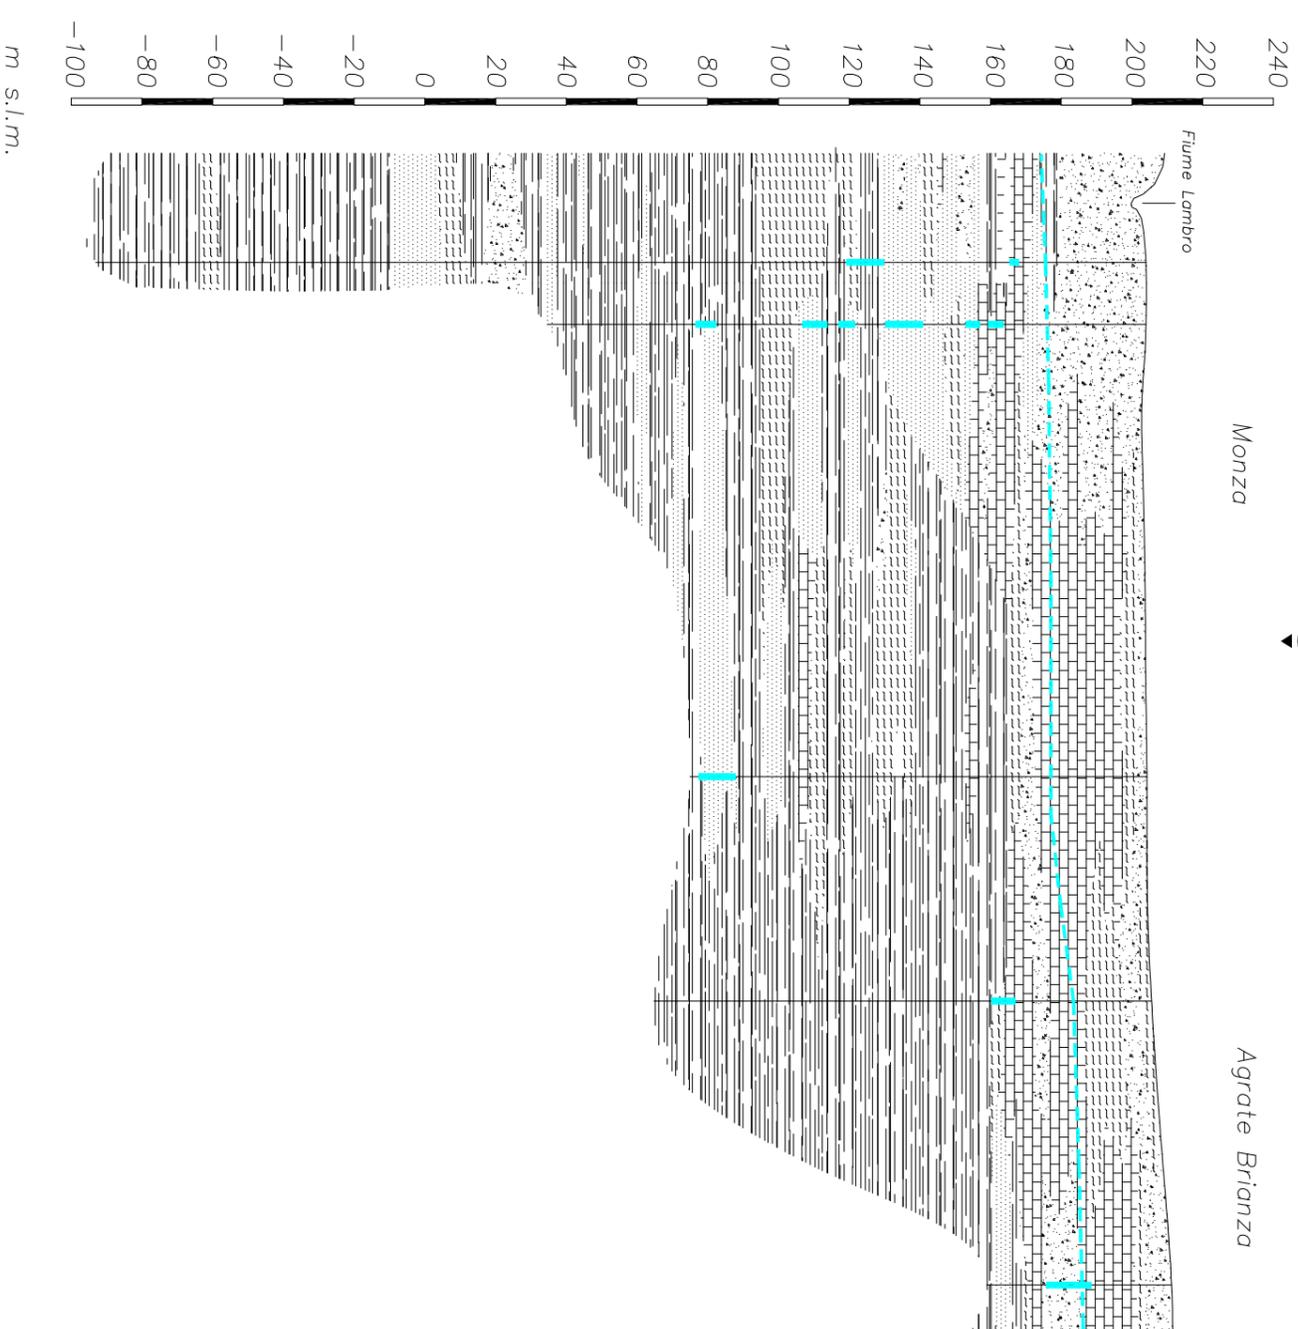
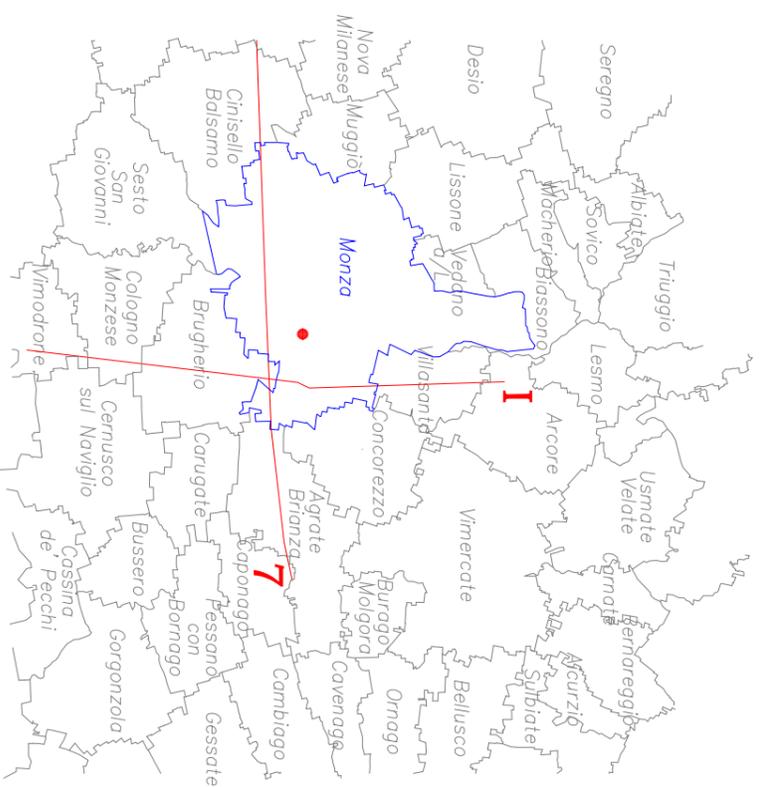
Zaner GEOPLAN®
data	SET 2014	
titolo Sezioni idrogeologiche regionali		figura 4
		6589-4

Le sezioni illustranti la successione stratigrafica a livello regionale, riprese dalla pubblicazione "Le risorse idriche sotterranee in Provincia di Milano" edito a cura della Provincia di Milano nel 1995, costituiscono la Figura 4 della presente relazione.

Nell'area di interesse si osserva superficialmente un ammasso di depositi ghiaiosi di origine fluvioglaciale di età Pleistocenica (evento Besnate), con lenti localmente cementate. Tali depositi poggiano su uno strato conglomeratico con spessore circa decametrico. Al di sotto, è presente una successione costituita da un'alternanza di strati (con spessore da metrico a decametrico) a granulometria argillosa, localmente torbosa, e sabbiosa con locali intercalazioni ghiaiose. In profondità si rinvencono argille fossilifere.
