**PIANO ATTUATIVO AMBITO AT12
EX-CGS via Solferino/via Marsala**

**VERIFICA DI SALUBRITA' DEI TERRENI AI SENSI
DEL D.LGS.152-06 E MAPPATURA DEI MATERIALI
POTENZIALMENTE CONTENENTI AMIANTO**

VERIFICA DI SALUBRITÀ DEI TERRENI
AI SENSI DEL D. LGS. 152/2006 E MAPPATURA
DEI MATERIALI POTENZIALMENTE CONTENENTI AMIANTO
PER L'AREA DI VIA MARSALA 24 IN COMUNE DI MONZA

R1/0616/C&F/VP | Giugno 2016

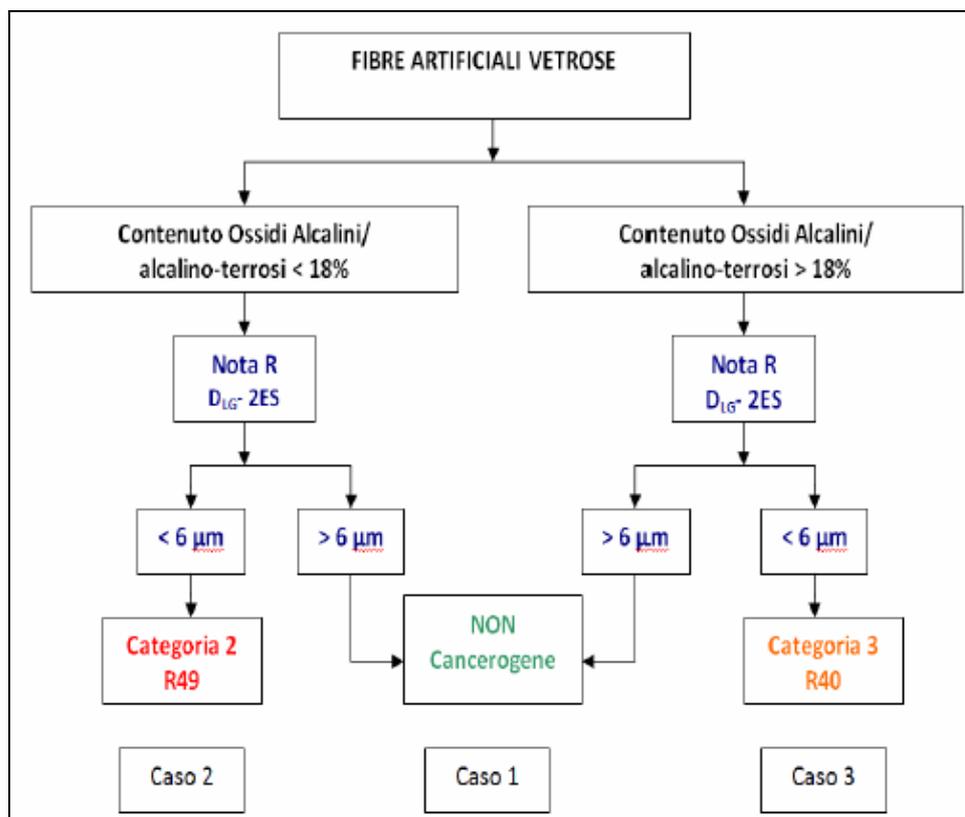
Grafico 1: schema di classificazione Fibre Vetrose Artificiali

Per quanto attiene i campioni di materiale coibentante (campioni MA7, MA8 e MA9), le analisi non hanno rilevato la presenza di Amianto. Tuttavia per la loro coibentazione sono state utilizzate Fibre Vetrose Artificiali la cui classificazione è stata condotta in ottemperanza alla D.D.R 13541 del 22/12/2010 che ha permesso di classificarle nella *Categoria 3 R40* secondo lo schema di flusso (*Grafico 1*) ripreso dalla predetta normativa.

I materiali coibentanti presenti nell'area "ex Alstom" possono essere assimilati al caso 3; di seguito si riportano le misure operative da adottare per l'asportazione di tali materiali.

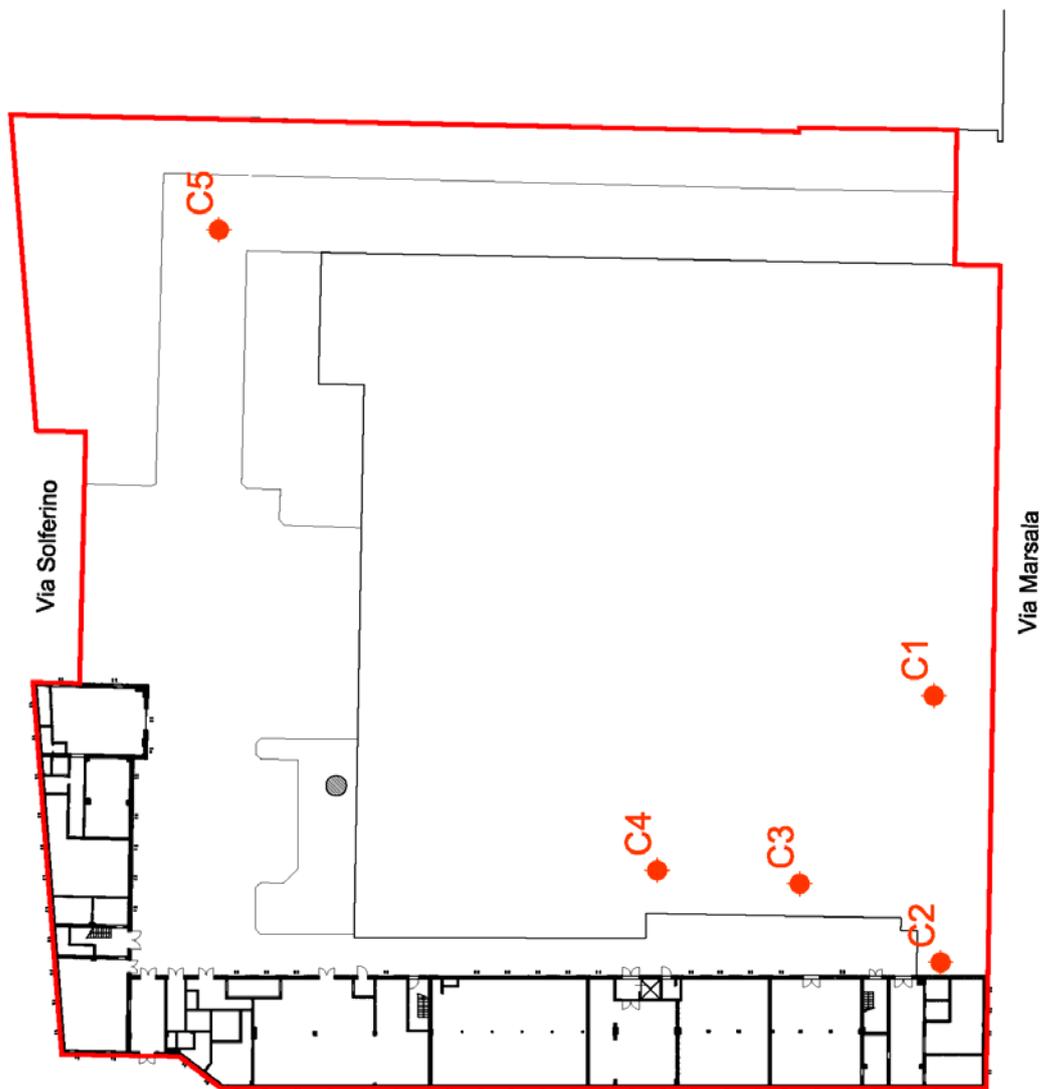
Elenco Carotaggi

Sigla	Prof.m	n°camp.	Note
C1	5	3	Area reparto produzioe
C2	5	3	Locale trasformatori
C3	5	3	Area reparto verniciatura
C4	5	3	Area officina
C5	8	3	Area pozzo perdente

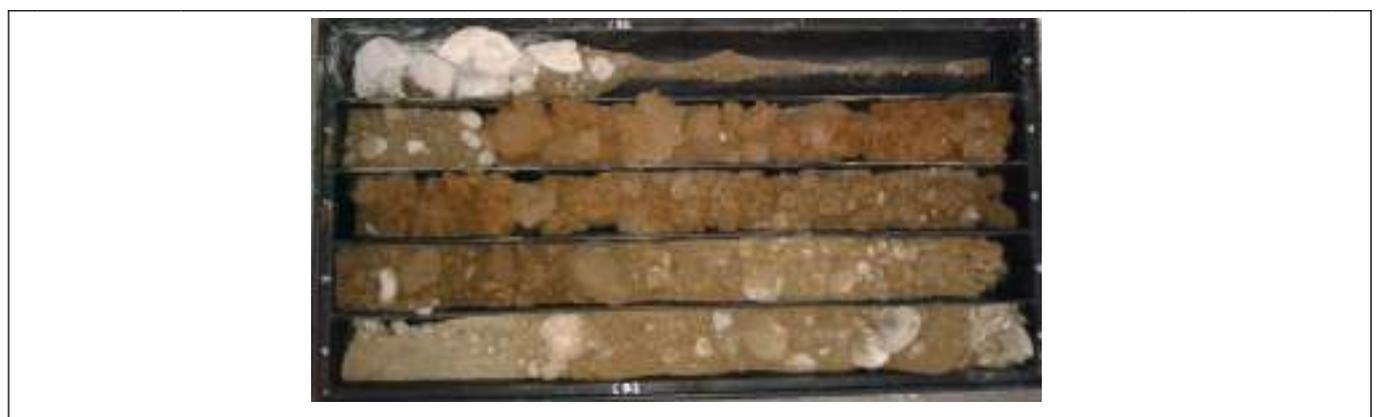
Scheda identificativa sondaggio	
Cantiere: Via Marsala – Via Solferino, Monza (MB)	Modulo: M1/0113/GSQ/VP
Committente: Immobiliare Marsala S.r.l.	Data esecuzione sondaggio: 13/12/2012
ID Sondaggio: C1	Note: Area reparto produzioni
Profondità raggiunta: 5 m da p.c.	
Asse inclinato: no	
Prelievo campioni: No <input type="radio"/> Si <input checked="" type="radio"/>	Intervallo campionamento: C1A: 1 - 2 m da p.c. C1B: 2 - 3 m da p.c. C1C: 4 - 5 m da p.c.
Sondaggio attrezzato a piezometro: No <input checked="" type="radio"/> Si <input type="radio"/> Profondità filtri _____

Committente Immobiliare Marsala Sondaggio C1	Cantiere Via Marsala Monza (MB) Profondità Raggiunta 5.00 m da p.c.	Indagine Campionamento terreni Quota Ass. P.C. 164 m.s.l.m.	Riferimento R1/1212/IMM/VP Data Esecuzione 13 dicembre 2012
--	---	---	---

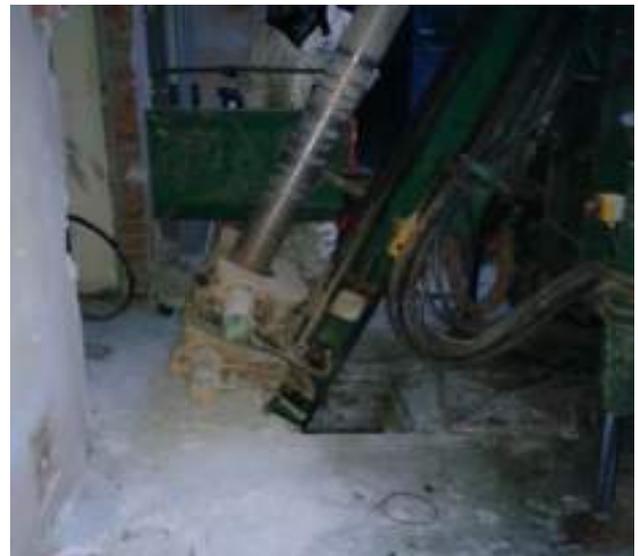
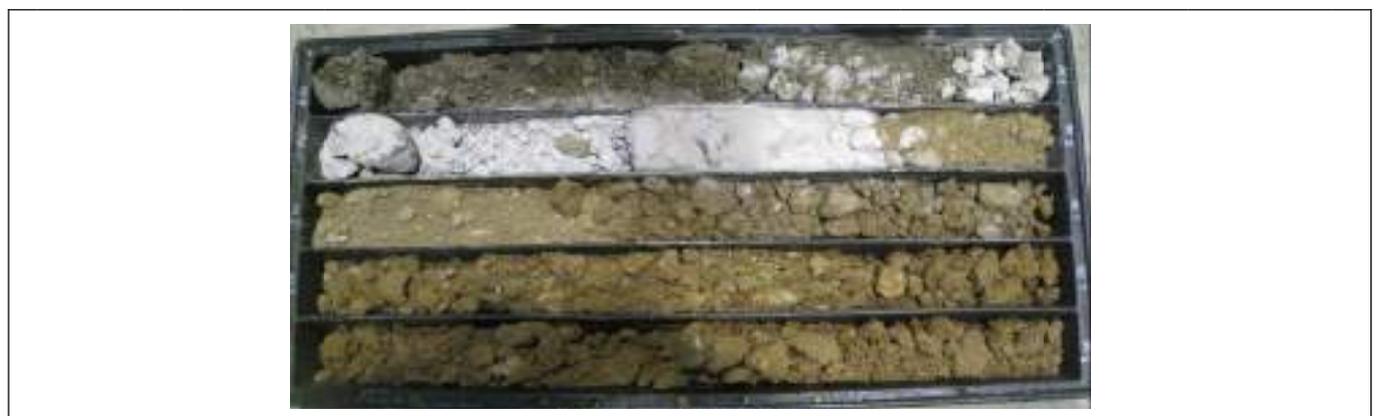
Scheda identificativa sondaggio	
Cantiere: Via Marsala – Via Solferino, Monza (MB)	Modulo: M1/0113/GSQ/VP
Committente: Immobiliare Marsala S.r.l.	Data esecuzione sondaggio: 13/12/2012
ID Sondaggio: C2	Note: Locale trasformatori
Profondità raggiunta: 5 m da p.c.	
Asse inclinato: si	
Prelievo campioni: No <input type="radio"/> Si <input checked="" type="radio"/>	Intervallo campionamento: C2A: 0 – 0.7 m da p.c. C2B: 2 - 3 m da p.c. C2C: 4 - 5 m da p.c.
Sondaggio attrezzato a piezometro: No <input checked="" type="radio"/> Si <input type="radio"/> Profondità filtri _____

Committente Immobiliare Marsala Sondaggio C2	Cantiere Via Marsala Monza (MB) Profondità Raggiunta 5.00 m da p.c.	Indagine Campionamento terreni Quota Ass. P.C. 164 m.s.l.m.	Riferimento R1/1212/IMM/VP Data Esecuzione 13 dicembre 2012
--	---	---	---

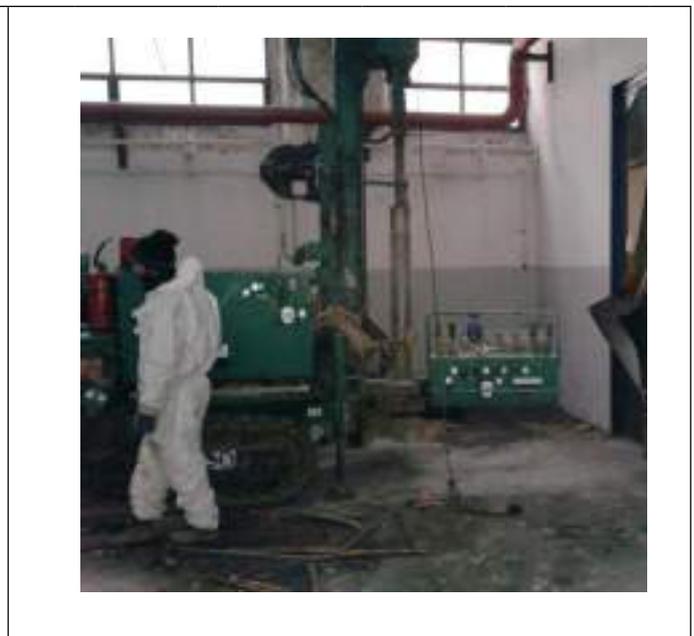
Scheda identificativa sondaggio	
Cantiere: Via Marsala – Via Solferino, Monza (MB)	Modulo: M1/0113/GSQ/VP
Committente: Immobiliare Marsala S.r.l.	Data esecuzione sondaggio: 13/12/2012
ID Sondaggio: C3	Note: Area reparto verniciatura
Profondità raggiunta: 5 m da p.c.	
Asse inclinato: no	
Prelievo campioni: No <input type="radio"/> Si <input checked="" type="radio"/>	Intervallo campionamento: C3A: 0 - 1 m da p.c. C3B: 2 - 3 m da p.c. C3C: 4 - 5 m da p.c.
Sondaggio attrezzato a piezometro: No <input checked="" type="radio"/> Si <input type="radio"/> Profondità filtri _____

Committente Immobiliare Marsala Sondaggio C3	Cantiere Via Marsala Monza (MB) Profondità Raggiunta 5.00 m da p.c.	Indagine Campionamento terreni Quota Ass. P.C. 164 m.s.l.m.	Riferimento R1/1212/IMM/VP Data Esecuzione 13 dicembre 2012
--	---	---	---

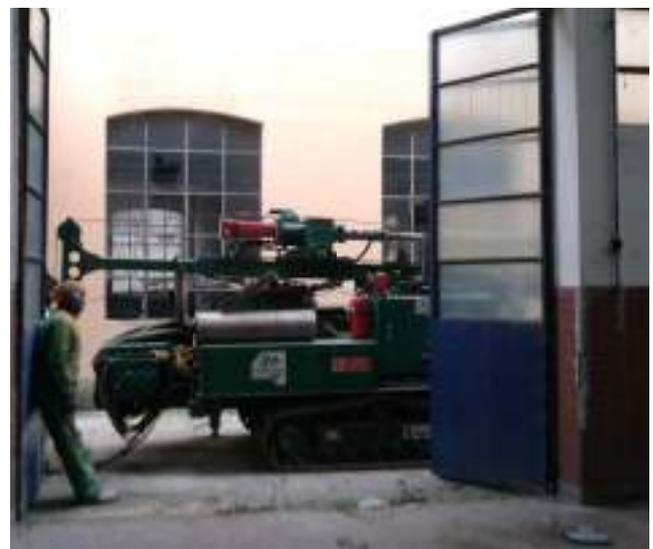
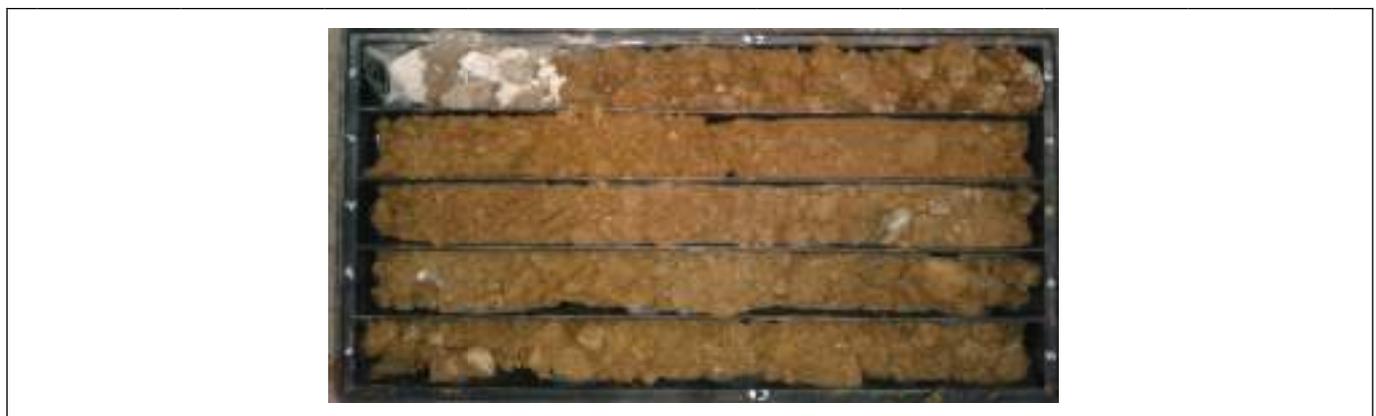
Scheda identificativa sondaggio	
Cantiere: Via Marsala – Via Solferino, Monza (MB)	Modulo: M1/0113/GSQ/VP
Committente: Immobiliare Marsala S.r.l.	Data esecuzione sondaggio: 13/12/2012
ID Sondaggio: C4	Note: Area officina
Profondità raggiunta: 5 m da p.c.	
Asse inclinato: no	
Prelievo campioni: No <input type="radio"/> Si <input checked="" type="radio"/>	Intervallo campionamento: C4A: 0 – 1 m da p.c. C4B: 2 – 3 m da p.c. C4C: 4 – 5 m da p.c.
Sondaggio attrezzato a piezometro: No <input checked="" type="radio"/> Si <input type="radio"/> Profondità filtri _____

Committente Immobiliare Marsala Sondaggio C4	Cantiere Via Marsala Monza (MB) Profondità Raggiunta 5.00 m da p.c.	Indagine Campionamento terreni Quota Ass. P.C. 164 m.s.l.m.	Riferimento R1/1212/IMM/VP Data Esecuzione 13 dicembre 2012
--	---	---	---

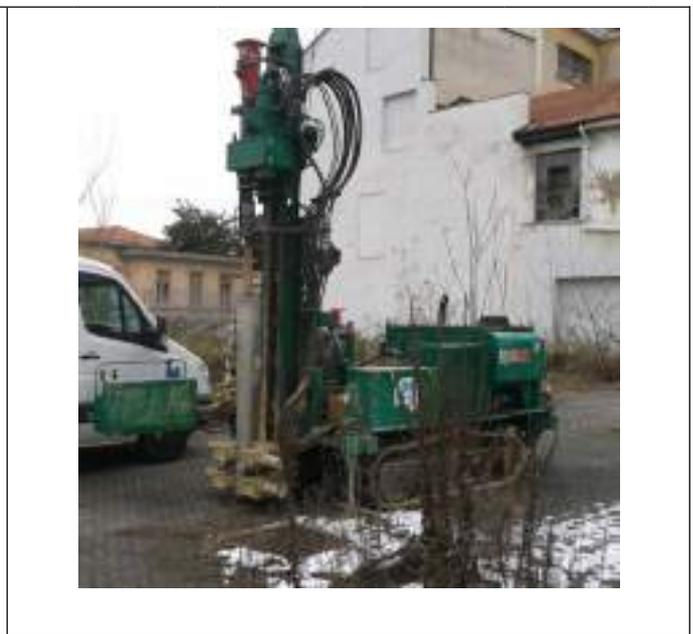
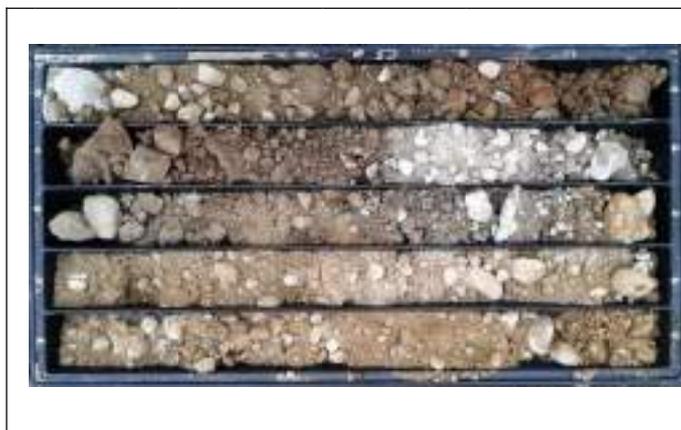
Scheda identificativa sondaggio	
Cantiere: Via Marsala – Via Solferino, Monza (MB)	Modulo: M1/0113/GSQ/VP
Committente: Immobiliare Marsala S.r.l.	Data esecuzione sondaggio: 13/12/2012
ID Sondaggio: C5	Note: Area pozzo perdente
Profondità raggiunta: 8 m da p.c.	
Asse inclinato: no	
Prelievo campioni: No <input type="radio"/> Si <input checked="" type="radio"/>	Intervallo campionamento: C5A: 3 – 4 m da p.c. C5B: 5 – 6 m da p.c. C5C: 7 – 8 m da p.c.
Sondaggio attrezzato a piezometro: No <input checked="" type="radio"/> Si <input type="radio"/> Profondità filtri _____

Committente Immobiliare Marsala Sondaggio C5	Cantiere Via Marsala Monza (MB) Profondità Raggiunta 8.00 m da p.c.	Indagine Campionamento terreni Quota Ass. P.C. 164 m.s.l.m.	Riferimento R1/1212/IMM/VP Data Esecuzione 13 dicembre 2012
--	---	---	---

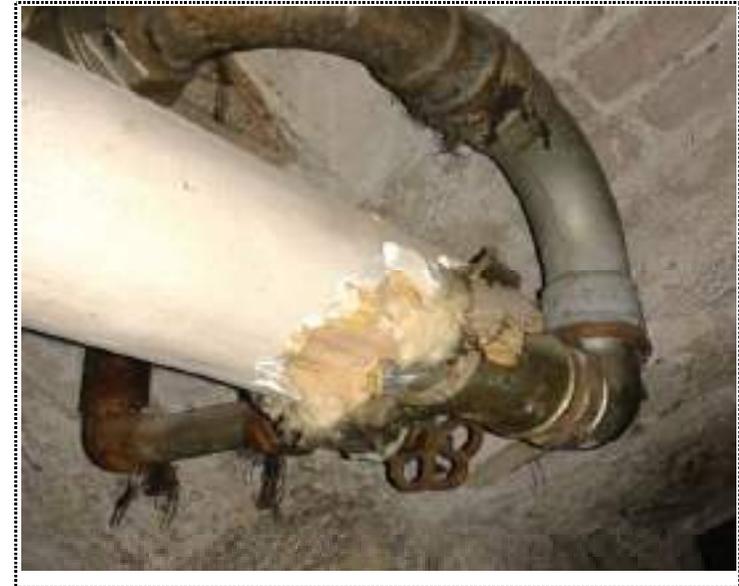
4	DANNO FISICO	5 ELEVATO	4 MODERATO	2 BASSO	0 NESSUNO																			
3	DANNO DA ACQUA	3 SI	0 NO																					
3	VICINANZA DI ELEMENTI SOGGETTI A MANUTENZIONE	3 <30 cm	2 30-150 cm	0 > 150 cm																				
0	TIPOLOGIA	4 SOFFITTO/PARETE	3 CONDIZIONAMENTO/VENTILAZIONE	1 CALDAIE/SERBATOI	0 TUBAZIONI	0 ALTRO																		
8	POTENZIALITA' DI CONTATTO	<table border="1"> <thead> <tr> <th colspan="2"></th> <th colspan="3">POTENZIALE DI DANNO</th> </tr> </thead> <tbody> <tr> <td>DISTANZA DAL PAVIMENTO < 3m</td> <td>8 ALTO</td> <td>5 MODERATO</td> <td>2 BASSO</td> <td></td> </tr> <tr> <td>DISTANZA DAL PAVIMENTO > 3m</td> <td>5 ALTO</td> <td>3 MODERATO</td> <td>0 BASSO</td> <td></td> </tr> </tbody> </table>										POTENZIALE DI DANNO			DISTANZA DAL PAVIMENTO < 3m	8 ALTO	5 MODERATO	2 BASSO		DISTANZA DAL PAVIMENTO > 3m	5 ALTO	3 MODERATO	0 BASSO	
		POTENZIALE DI DANNO

FATTORE DI DANNO = **18**
 FATTORE DI ESPOSIZIONE = **13**

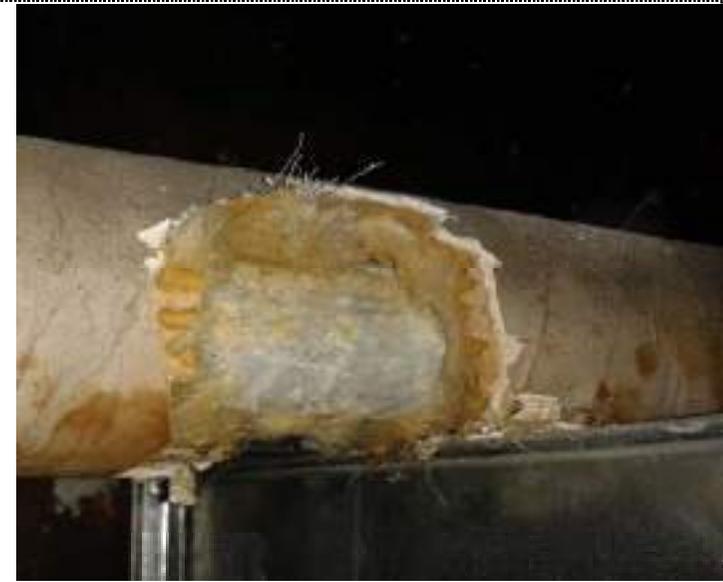
4	DANNO FISICO	5 ELEVATO	4 MODERATO	2 BASSO	0 NESSUNO																			
3	DANNO DA ACQUA	3 SI	0 NO																					
3	VICINANZA DI ELEMENTI SOGGETTI A MANUTENZIONE	3 <30 cm	2 30-150 cm	0 > 150 cm																				
0	TIPOLOGIA	4 SOFFITTO/PARETE	3 CONDIZIONAMENTO/VENTILAZIONE	1 CALDAIE/SERBATOI	0 TUBAZIONI	0 ALTRO																		
8	POTENZIALITA' DI CONTATTO	<table border="1"> <thead> <tr> <th colspan="2"></th> <th colspan="3">POTENZIALE DI DANNO</th> </tr> </thead> <tbody> <tr> <td>DISTANZA DAL PAVIMENTO < 3m</td> <td>8 ALTO</td> <td>5 MODERATO</td> <td>2 BASSO</td> <td></td> </tr> <tr> <td>DISTANZA DAL PAVIMENTO > 3m</td> <td>5 ALTO</td> <td>3 MODERATO</td> <td>0 BASSO</td> <td></td> </tr> </tbody> </table>										POTENZIALE DI DANNO			DISTANZA DAL PAVIMENTO < 3m	8 ALTO	5 MODERATO	2 BASSO		DISTANZA DAL PAVIMENTO > 3m	5 ALTO	3 MODERATO	0 BASSO	
		POTENZIALE DI DANNO

FATTORE DI DANNO = **18**
 FATTORE DI ESPOSIZIONE = **13**

Verificare scheda valutazione ex DDG 13237 del 18/11/2008

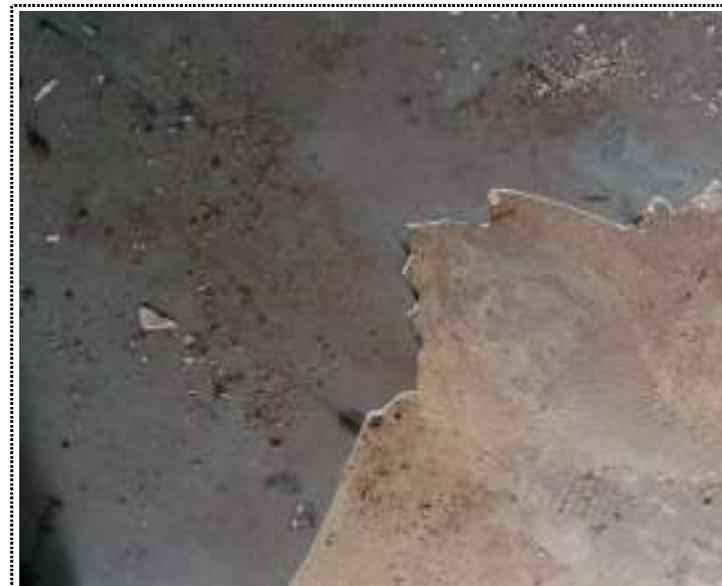
FOTO N°: **5**

FATTORE DI DANNO = 15
 FATTORE DI ESPOSIZIONE = 17

SI N° CAMPIONE: **MA5**
 NO ASSIMILABILE A:

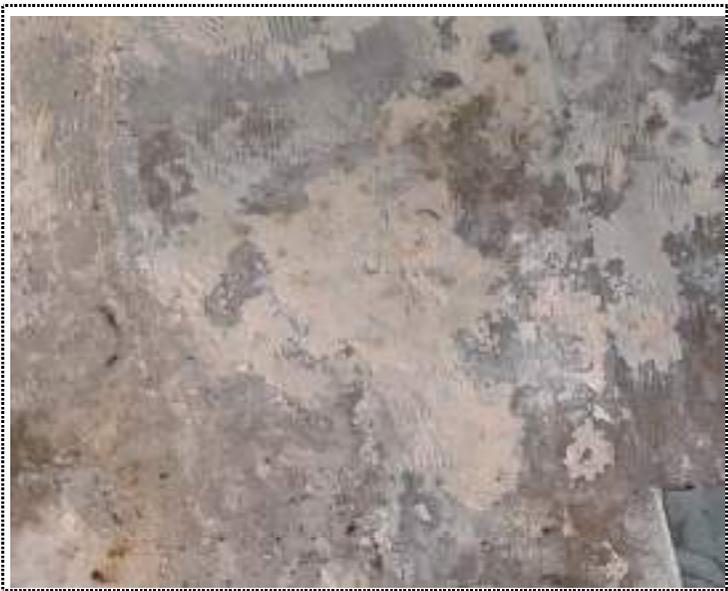
Campione colla linoleum

FATTORE DI DANNO = **15**
 FATTORE DI ESPOSIZIONE = **14**

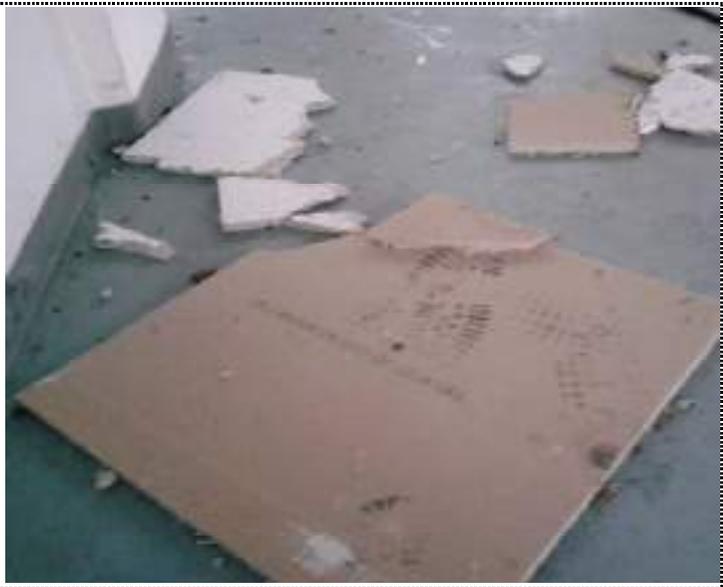
5	DANNO FISICO	5 ELEVATO	4 MODERATO	2 BASSO	0 NESSUNO																			
0	DANNO DA ACQUA	3 SI	0 NO																					
3	VICINANZA DI ELEMENTI SOGGETTI A MANUTENZIONE	3 <30 cm	2 30-150 cm	0 > 150 cm																				
4	TIPOLOGIA	4 SOFFITTO/PARETE	3 CONDIZIONAMENTO/VENTILAZIONE	1 CALDAIE/SERBATOI	0 TUBAZIONI	 ALTRO																		
8	POTENZIALITA' DI CONTATTO	<table border="1"> <thead> <tr> <th colspan="2"></th> <th colspan="3">POTENZIALE DI DANNO</th> </tr> </thead> <tbody> <tr> <td>DISTANZA DAL PAVIMENTO < 3m</td> <td>8 ALTO</td> <td>5 MODERATO</td> <td>2 BASSO</td> <td></td> </tr> <tr> <td>DISTANZA DAL PAVIMENTO > 3m</td> <td>5 ALTO</td> <td>3 MODERATO</td> <td>0 BASSO</td> <td></td> </tr> </tbody> </table>										POTENZIALE DI DANNO			DISTANZA DAL PAVIMENTO < 3m	8 ALTO	5 MODERATO	2 BASSO		DISTANZA DAL PAVIMENTO > 3m	5 ALTO	3 MODERATO	0 BASSO	
		POTENZIALE DI DANNO

FATTORE DI DANNO = **20**
 FATTORE DI ESPOSIZIONE = **19**

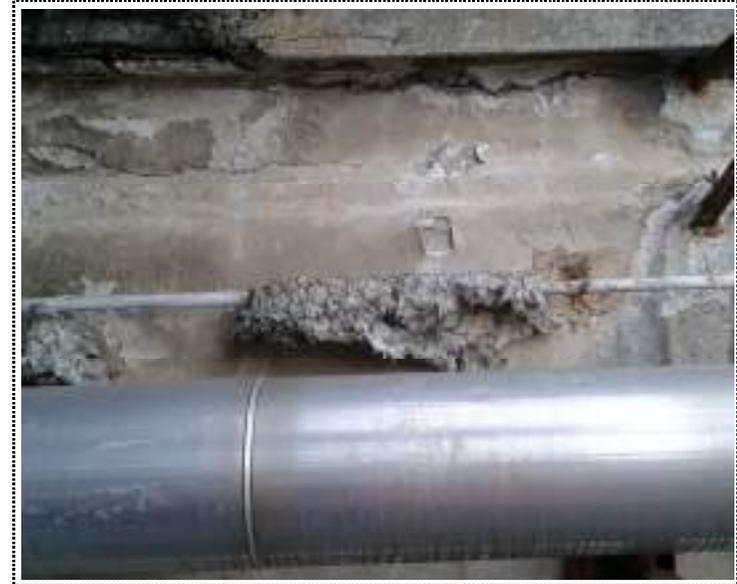
5	DANNO FISICO	5 ELEVATO	4 MODERATO	2 BASSO	0 NESSUNO																
0	DANNO DA ACQUA		3 SI	0 NO																	
3	VICINANZA DI ELEMENTI SOGGETTI A MANUTENZIONE		3 <30 cm	2 30-150 cm	0 > 150 cm																
0	TIPOLOGIA	4 SOFFITTO/PARETE	3 CONDIZIONAMENTO/VENTILAZIONE	1 CALDAIE/SERBATOI	0 TUBAZIONI	0 ALTRO															
8	POTENZIALITA' DI CONTATTO

FATTORE DI DANNO = **16**
 FATTORE DI ESPOSIZIONE = **13**

SUPERFICIE DANNEGGIATA (CON PRESENZA DI FESSURE, CREPE, ROTTURE) = **20 %**

Per quanto attiene il censimento dei materiali contenenti Amianto, le analisi effettuate sui campioni massivi hanno permesso di rilevare la presenza di Amianto nella sola copertura del capannone (campione MA3); lo stato di conservazione della copertura ha permesso di valutare un indice di degrado pari a 44 e pertanto, secondo quanto prescritto dal DDG della Regione Lombardia n. 13237 del 18/11/2008, sarà necessario provvedere alla rimozione delle lastre in Eternit entro 36 mesi.

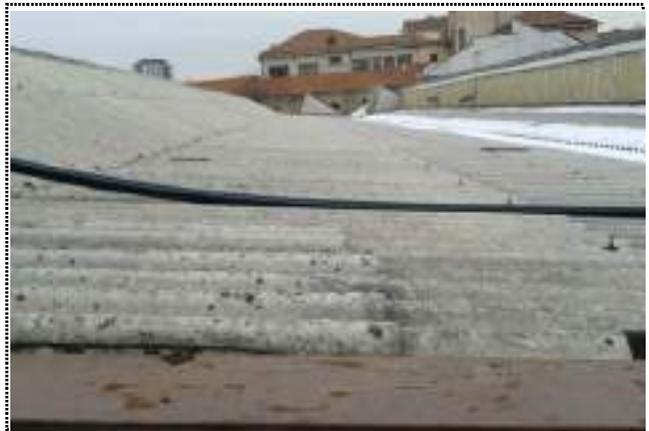
FOTO N°: **1**

Campione copertura tetto capannone
