**COMUNE DI MONZA  
PIANO ATTUATIVO**

**AREA SISTEMA RESIDENZIALE**  
Via Mascagni

## **RELAZIONE GEOLOGICA PIANO DELLE INDAGINI PRELIMINARI**

***Piano attuativo di Via Mascagni - MONZA***

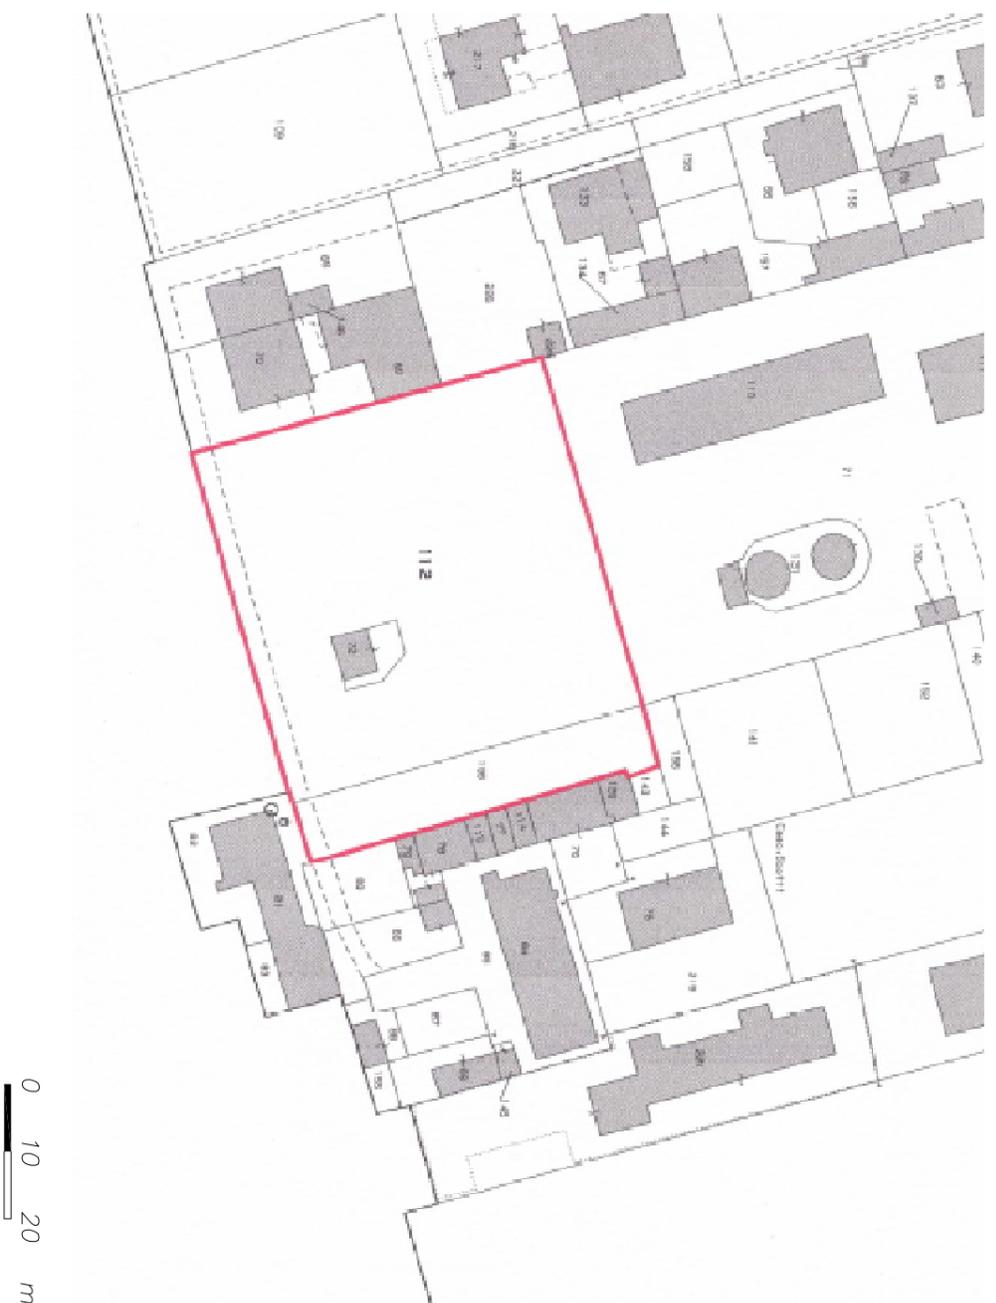
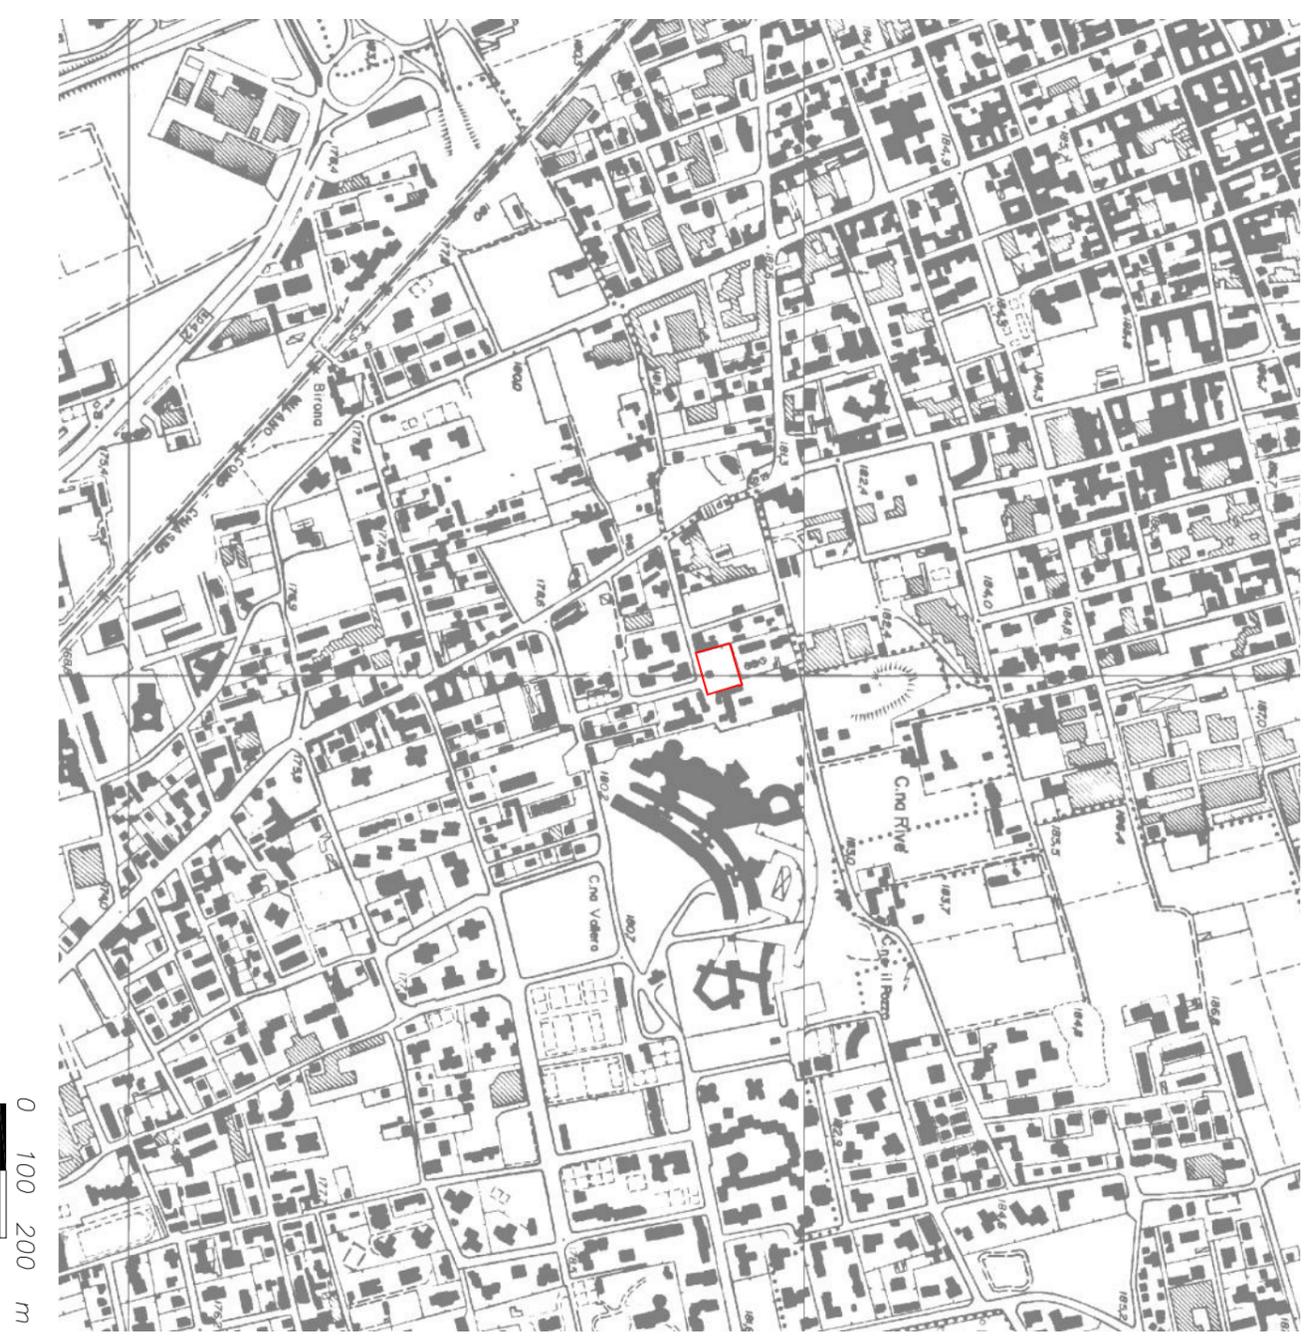
rapporto	6615R15
titolo	FEB 2015
data	
Ubicazione dell'area	
figura	1
GEOPLAN	
6615-1

Mappa catastale

Carta Tecnica Regionale

L'area oggetto di indagine è ubicata nel Comune di Monza (MB), al termine della Via Mascagni. L'ubicazione sulla Carta Tecnica Regionale in scala 1:10000 (Foglio B5c5) è contenuta in Figura 1.

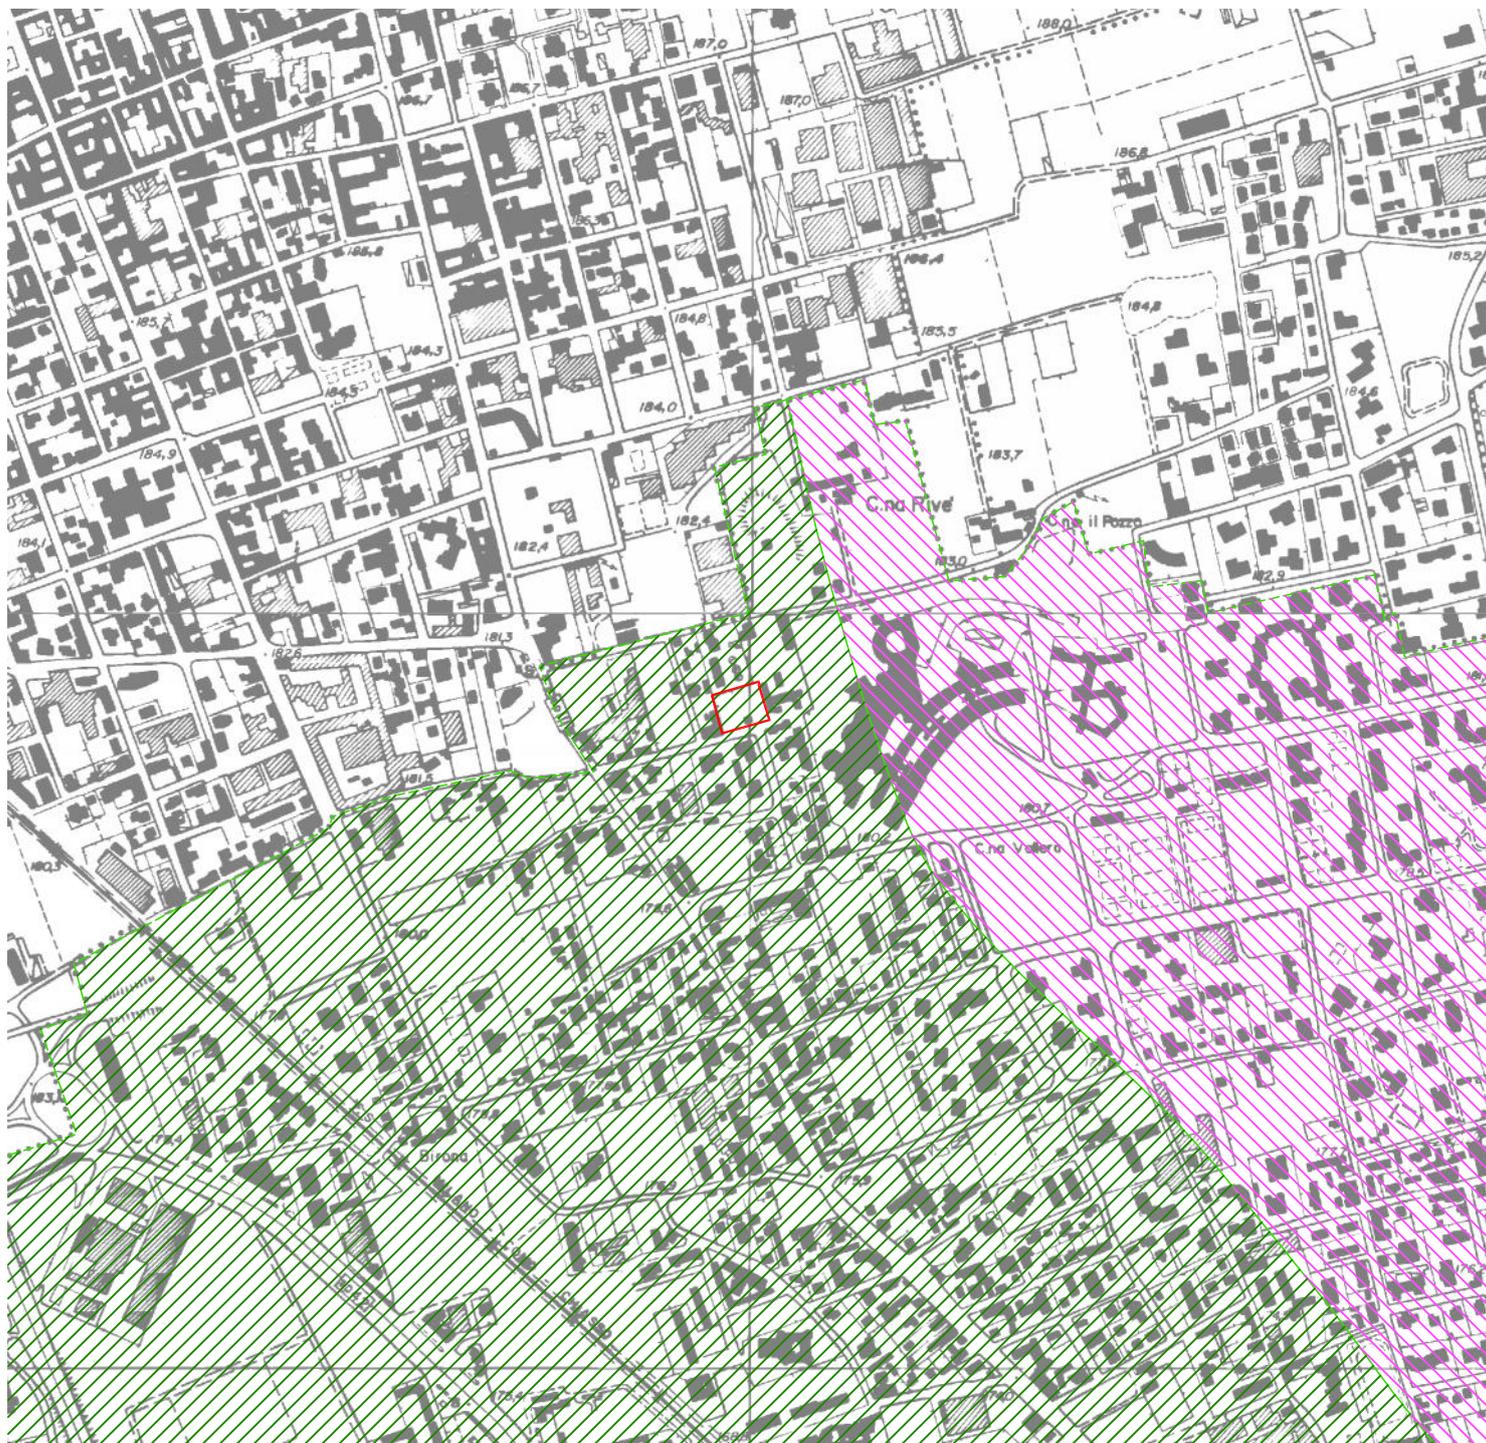
titolo	data FEB 2015	
Assetto geologico		figura

Unità di Guanzate (Pleistocene Medio – Superiore)

Sintema di Binago (Pleistocene Medio)

L'inquadramento geologico e geomorfologico sono rappresentati in Figura 2.

Dal punto di vista geologico, l'area di indagine è caratterizzata da depositi di origine fluvio-glaciale appartenenti all'Unità di Guanzate, parte del Supersistema di Besnate (Pleistocene Medio-Superiore). Poco ad est dell'area affiorano invece i depositi del Sistema di Binago (Pleistocene Medio).

L'Unità di Guanzate è costituita da depositi fluvio-glaciali di natura ghiaioso-sabbiosa; si osservano ghiaie a supporto clastico, con matrice sabbiosa e sabbioso-limosa, da massive a grossolanamente stratificate. Tali ghiaie formano l'ossatura della pianura in tutta l'area di affioramento dell'unità, arrivando fino alla superficie. Possono essere discontinuamente presenti sedimenti sabbioso-ghiaiosi, completamente pedogenizzati, con spessore medio di circa 0.5 m, che poggiano con limite netto su di esse.

I depositi fluvioglaciali del Sintema di Binago sono costituiti da ghiaie a prevalente supporto clastico, con matrice sabbiosa e sabbioso-limosa. I clasti sono arrotondati/subarrotondati, con dimensioni prevalentemente centimetriche, fino a decimetri che. In genere tali ghiaie si presentano massive o grossolanamente stratificate. La loro superficie limite superiore, coperta in quest'area dall'Unità di Guanzate, è caratterizzata da suoli evoluti (*Alfisuoli* e *Ultisuoli*) con spessore massimo superiore a 3 m. Il colore della matrice è 7.5YR.

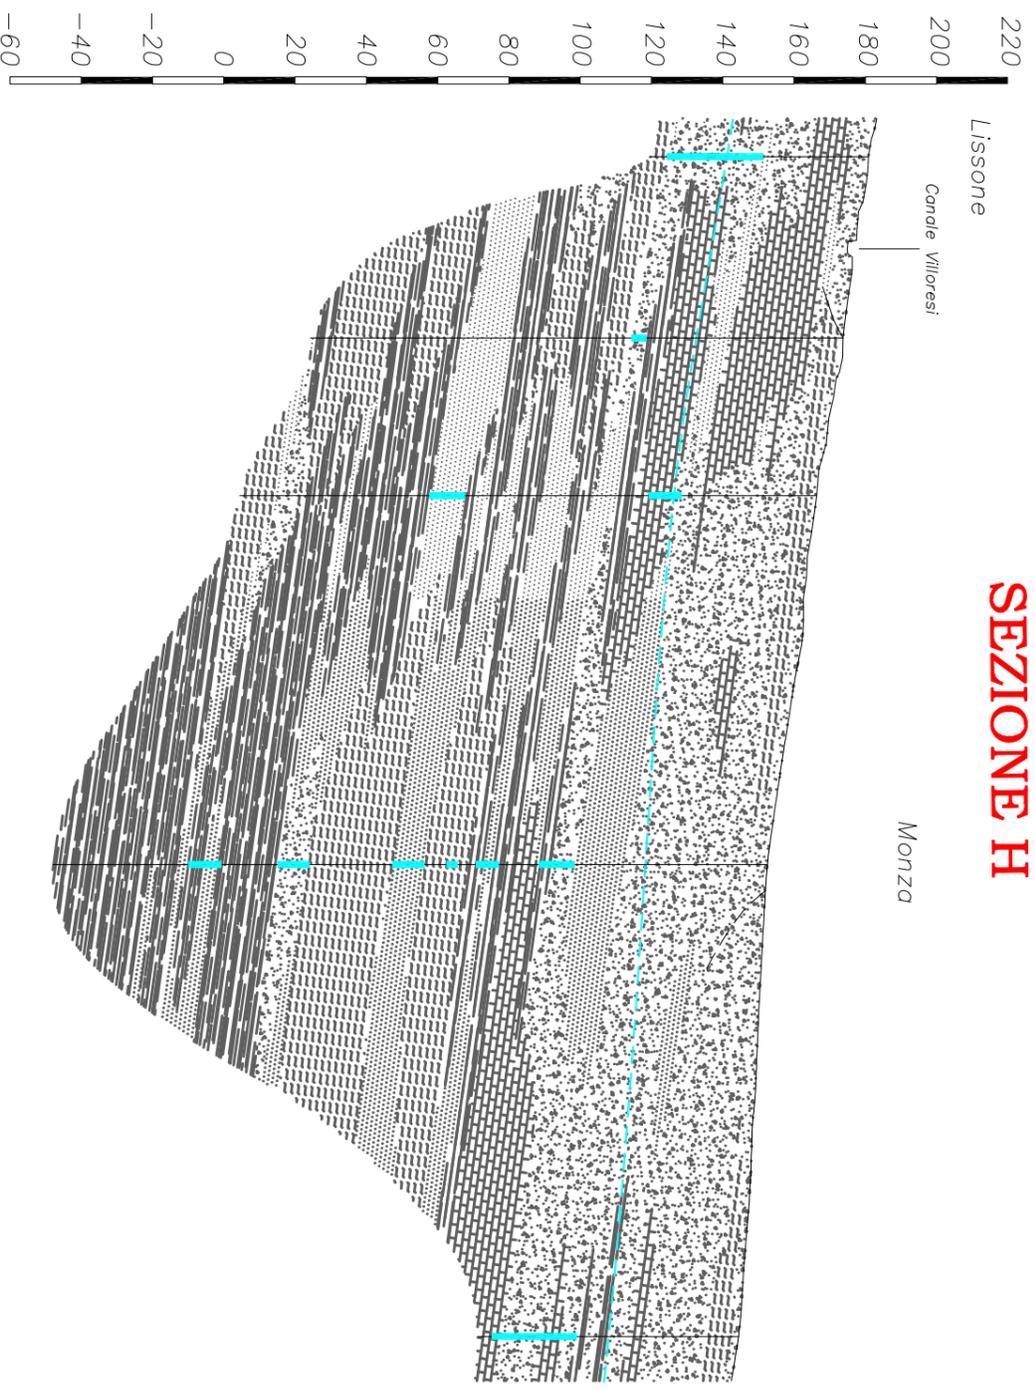
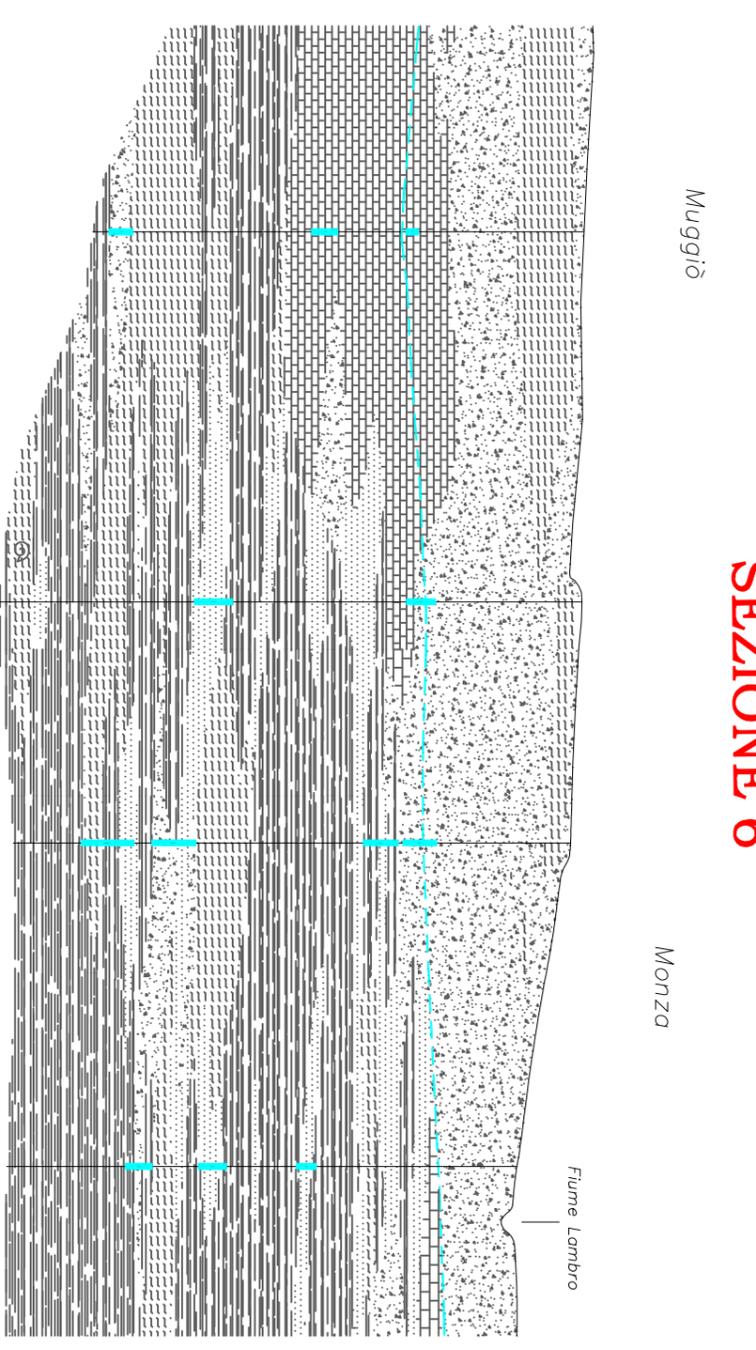
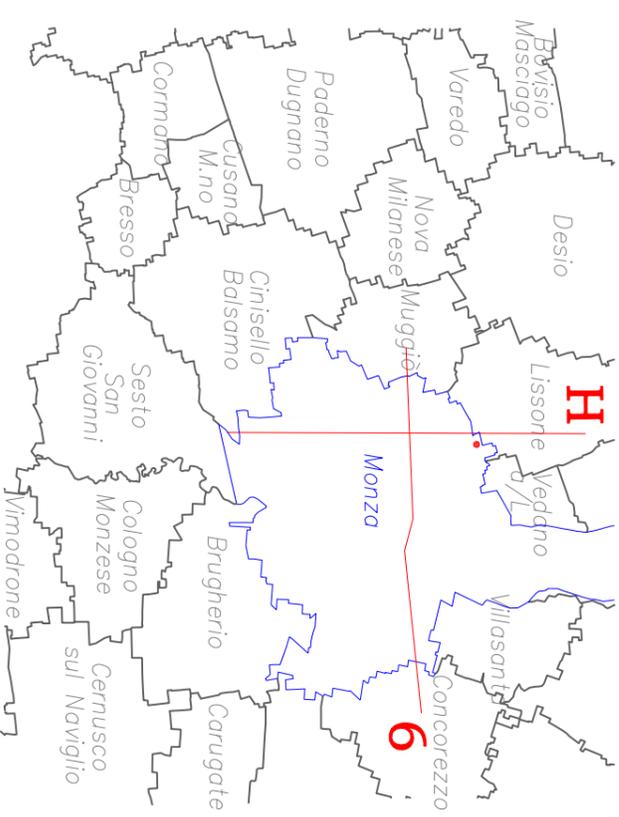
rapporto	6615R15	
titolo	Sezioni idrogeologiche	
data	FEB 2015	figura
		4
		6615-4

# SEZIONE H

# SEZIONE 6

Le successioni stratigrafiche regionali rappresentate in Figura 4 sono state riprese dal P.G.T. comunale, basato a sua volta sulla suddivisione delle unità idrostratigrafiche introdotta da Avanzini M., Beretta G.P., Francani V. e Nespoli M. nel 1994, aggiornata da Regione Lombardia ed Eni Divisione Agip nel 2002.

Sul territorio di Monza vengono pertanto riconosciute tre unità idrostratigrafiche, così descritte dalla più superficiale alla più profonda:

- *Gruppo Acquifero A (Pleistocene Medio-Olocene)*: costituito da una netta predominanza di litotipi ghiaioso-sabbiosi con ciottoli, con subordinate intercalazioni di livelli limoso-argillosi di limitata estensione areale, più frequenti nel settore SE. La geometria è lenticolare con spessori molto variabili, da pochi metri dal piano campagna nelle porzioni settentrionali a circa 50 m nelle porzioni sud-occidentali e sud-orientali. L'unità si presenta priva di circolazione idrica o caratterizzata da falde sospese a ridotta potenzialità.

- *Gruppo Acquifero B (Pleistocene Medio)*: costituito prevalentemente da conglomerati di origine fluviale variamente cementati, con intercalazioni sabbioso-ghiaiose ad elevata trasmissività. All'interno sono localmente presenti orizzonti a bassa permeabilità rappresentati da sabbie limose, limi ed argille, generalmente caratterizzati da una limitata estensione laterale. L'unità, presente con continuità in tutto il territorio con spessori minimi di 10-20 m e massimi di 50-50 m in corrispondenza di paleoalvei sepolti, è sede dell'acquifero principale di tipo libero, caratterizzato da una elevata permeabilità data dalla porosità, dalla fratturazione e dal carsismo.; l'alimentazione è legata, oltre che dalla ricarica a monte, anche alle perdite per infiltrazione del T. Lambro e del Canale Villorosi. La soggiacenza varia da <10 m ad oltre 35

- **Gruppo Acquifero C (Pleistocene Medio):** costituito da potenti successioni di argille grigie e gialle, talora fossilifere e torbose, caratterizzate da una discreta continuità laterale, a cui si alternano subordinati livelli di sabbie, ghiaie sabbiose ad alto contenuto argilloso e livelli di conglomerati. Nei livelli più grossolani e permeabili sono presenti falde idriche intermedie e profonde di tipo confinato, captate dai pozzi pubblici presenti sul territorio comunale. Il tetto dell'unità viene mediamente individuato alle profondità minime di circa 20 m e massime di circa 80 m da piano campagna ed è delimitato da una superficie erosionale irregolare ed ondulata costituita dalla comparsa dei primi livelli limosi ed argillosi aventi continuità areale.

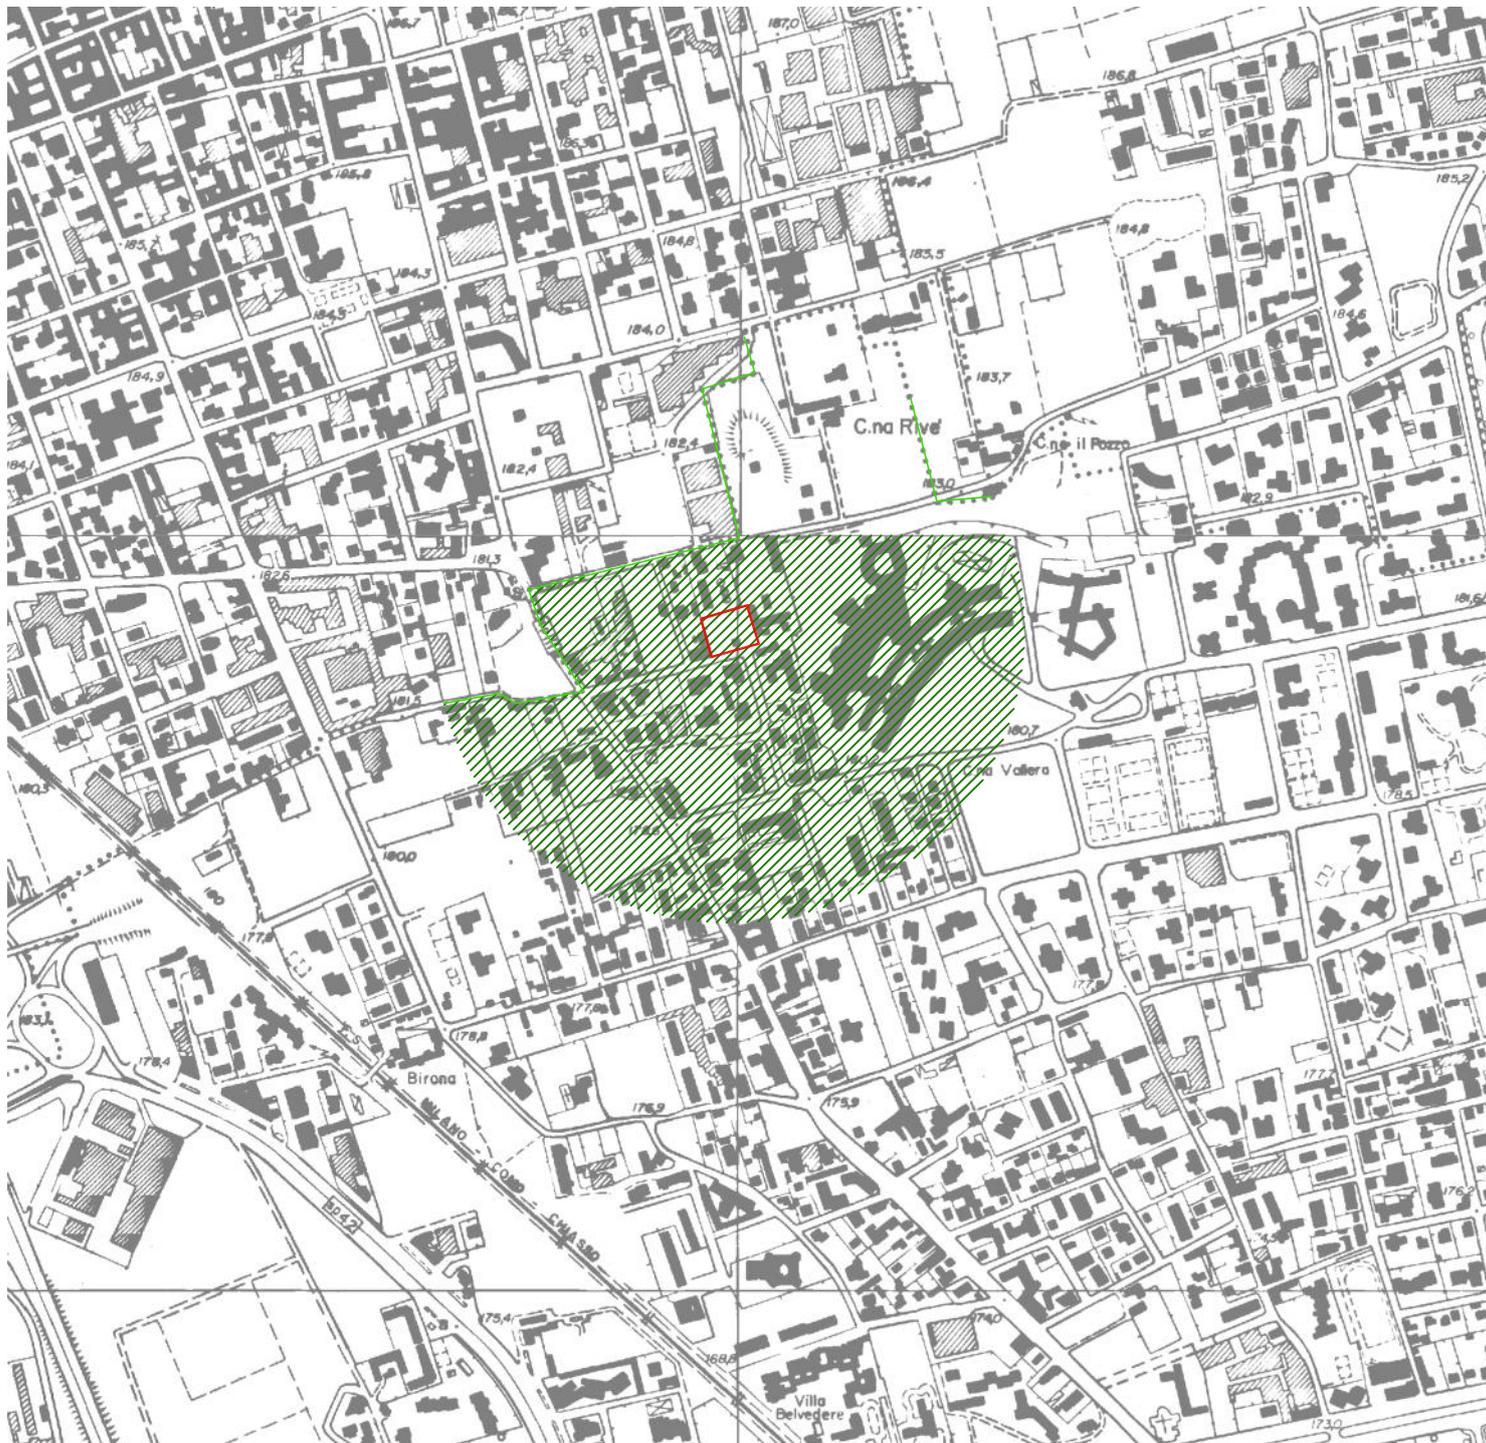
figura 5 6615-5
	data	
titolo	Carta di inquadramento sismico

Z2 Zona terrazzata, a depositi fluvio-glaciali e fluviali alterati, con coperture loessiche generalmente inferiori al metro, Presenza di cavità (occhi pollini) e piccole falde sospese

Secondo quanto contenuto nella documentazione geologica allegata al PGT di Monza, l'area di intervento, come rappresentato in Figura 6, ricade parzialmente in una zona con scenario di pericolosità sismica locale S6, definita come *zona terrazzata, a depositi fluviali e fluvio-glaciali alterati, con coperture loessiche generalmente inferiori a 1 m; presenza di cavità (occhi pollini) e*

*piccole falde sospese*. Per tali zone sono possibili cedimenti (Z2) ed è prevista la realizzazione di un'analisi sismica del secondo livello di approfondimento.

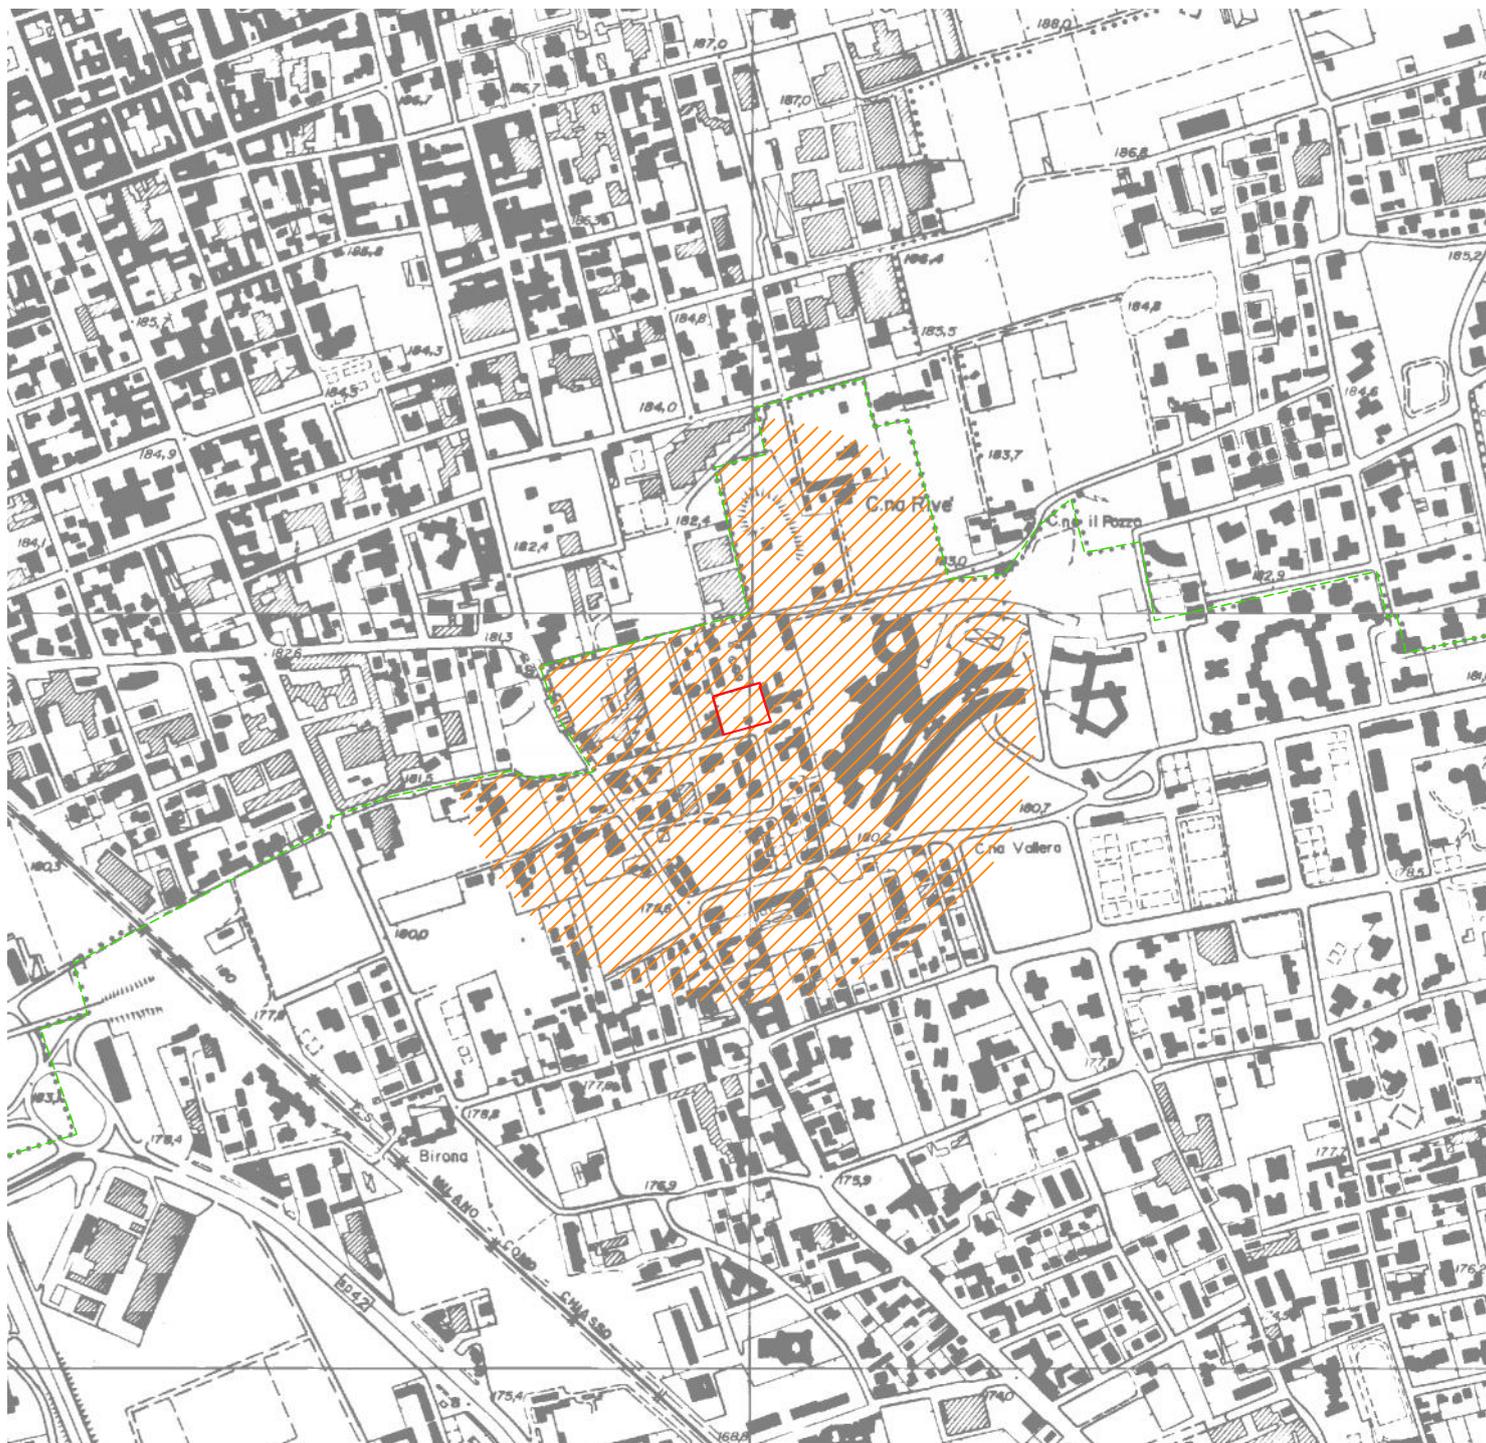
titolo	data FEB 2015	
Carta di fattibilità		figura

Classe 3.6b: fattibilità con consistenti limitazioni

Secondo quanto redatto nel P.G.T. del Comune di Monza, e rappresentato nella Figura 7 della presente relazione, l'area oggetto di indagine ricade in *Classe di Fattibilità 3.6.b: fattibilità con consistenti limitazioni*. In particolare, si tratta della sottoclasse 3.6.b per aree con presenza di cavità sotto-superficiali a distribuzione casuale (“occhi pollini” o “nespolini”) e zone di debolezza del substrato geologico alterato e vulnerabilità delle falde profonde.
