**COMUNE DI MONZA
PIANO ATTUATIVO**

Integrazione Indagine preliminare qualità
del suolo_Area Perequazione

Rapp. 6647R15

PIANO DELLE INDAGINI AMBIENTALI PRELIMINARI

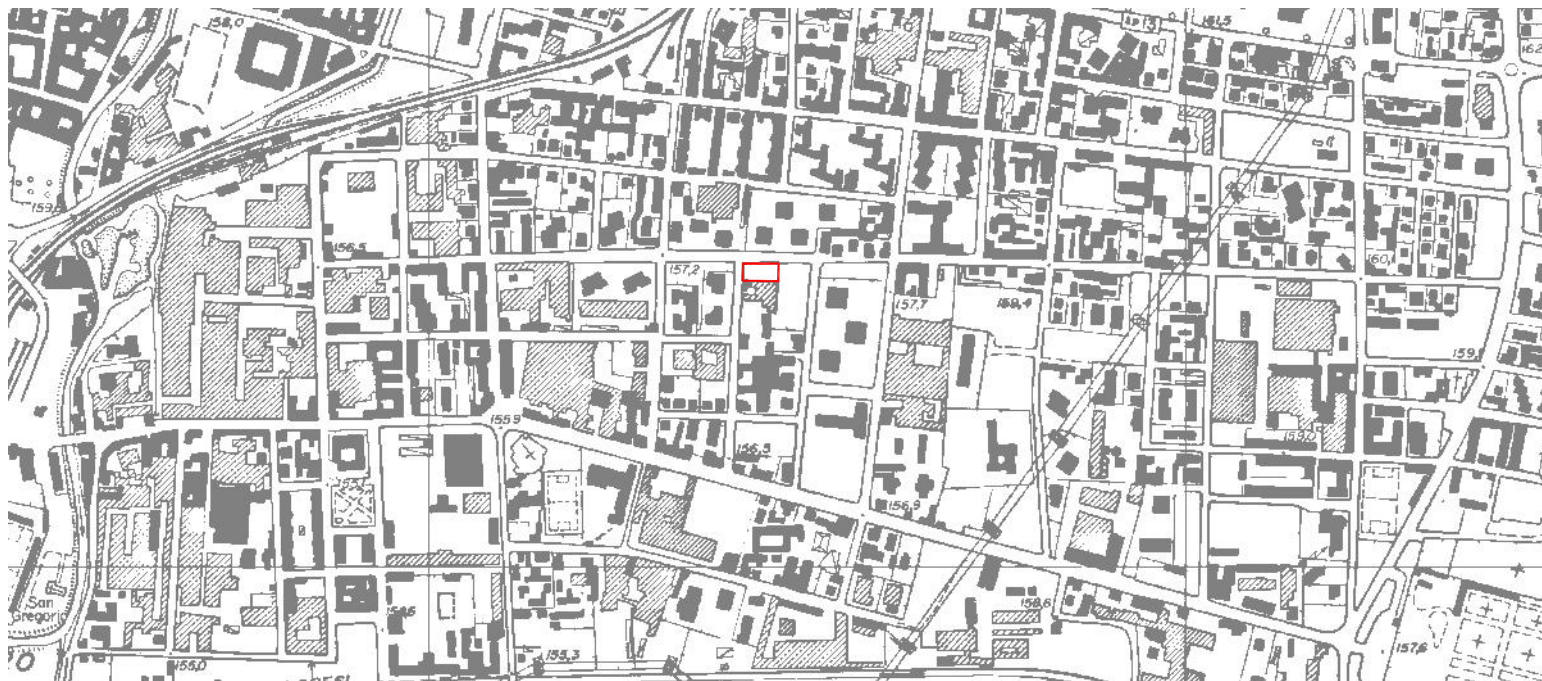
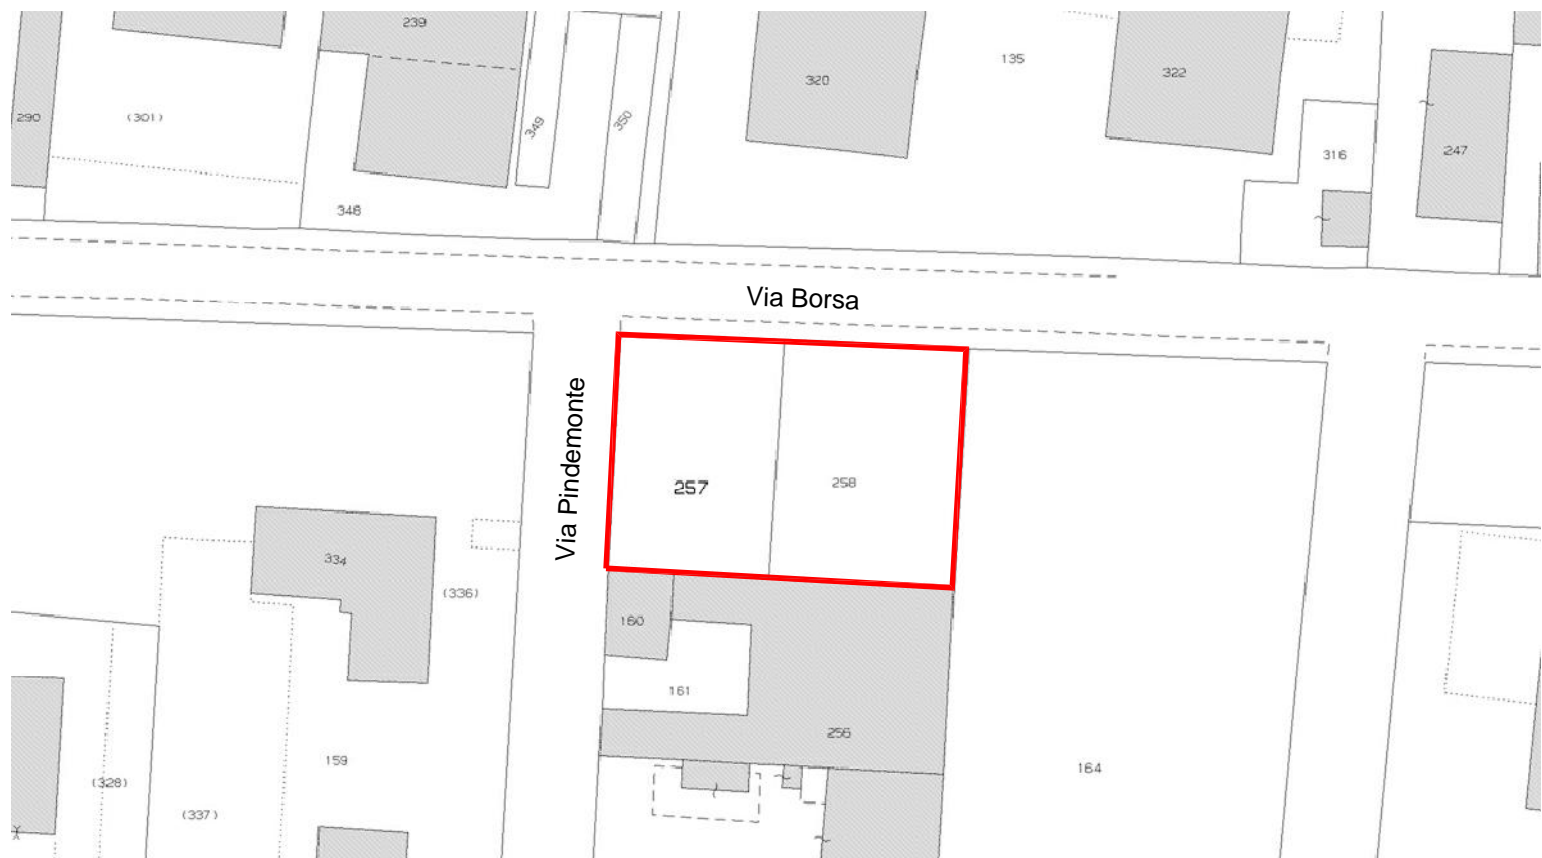
data	GIU 2015	
Ubicazione dell'area			figura
			1
			6647-1

L'area oggetto di indagine è ubicata nel Comune di Monza (MB), all'angolo tra via Borsa e via Pindemonte. L'ubicazione sulla Carta Tecnica Regionale in scala 1:10000 (Foglio B5c5) è riportata in Figura 1, unitamente alla mappa catastale dell'area; l'area ricade nei mappali 257 e 258 del Foglio 60 del Comune di Monza.

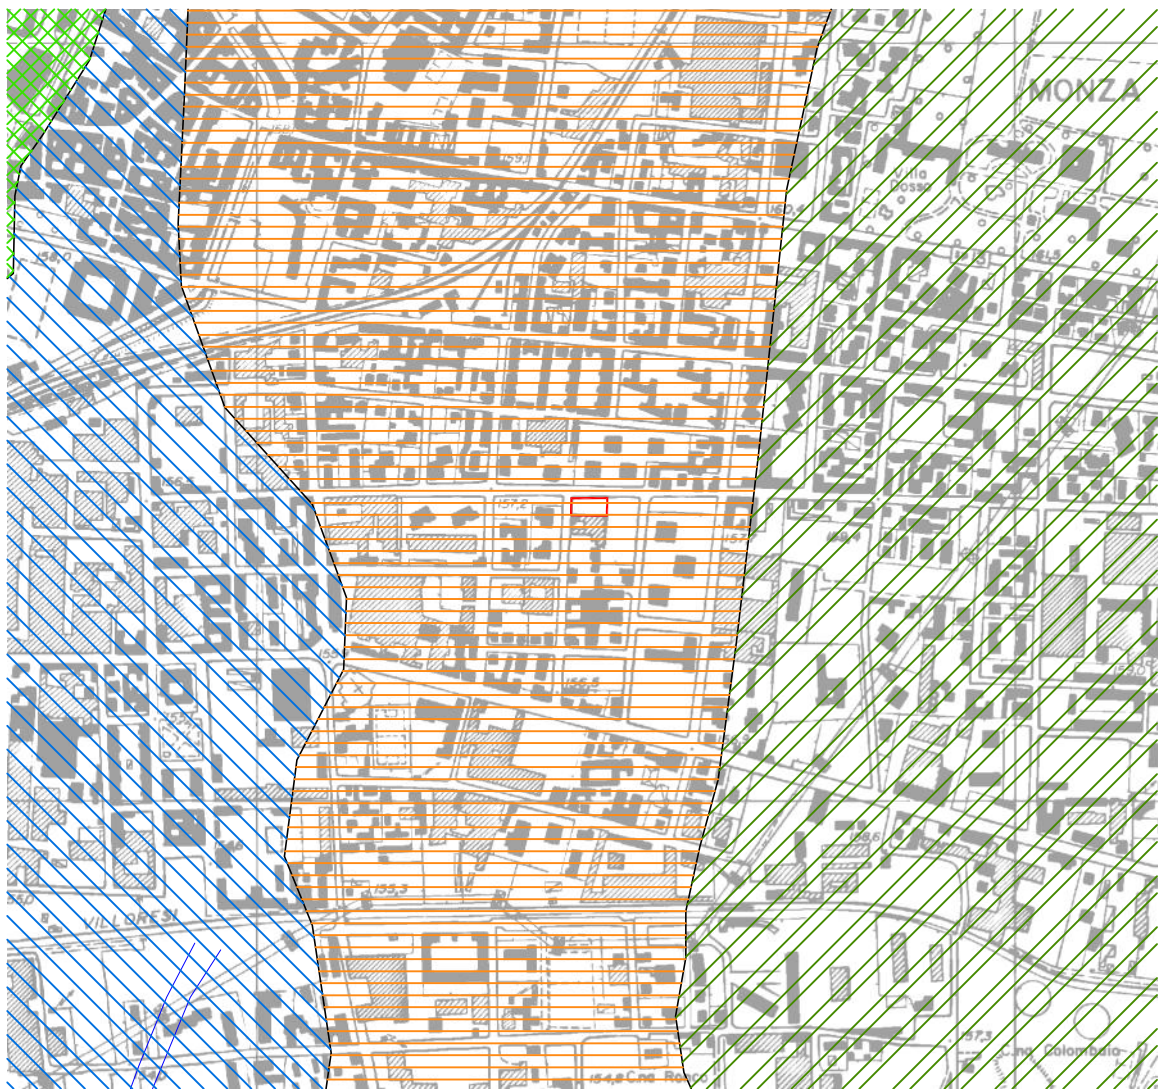
data	GIU 2015	
Carta di inquadramento geologico			figura
			2
			6647-2

L'area di indagine è posta sui depositi fluvioglaciali dell'Unità di Minoprio, appartenente al Supersintema di Besnate (Pleistocene Medio-Superiore).

Si tratta di diamicton massivi a supporto di matrice, debolmente compatti; ghiaie massive a supporto clastico e localmente a supporto di matrice: till di ablazione. Diamicton massivi a supporto di matrice, sovraconsolidati, diamicton massivi a supporto clastico, sovraconsolidati, ghiaie massive a supporto di matrice, addensate: till di alloggiamento. Limi massivi debolmente compatti con clasti mediamente millimetrici: till di colata. L'alterazione interessa mediamente il 30-40% dei clasti, con spessore osservato non superiore ad un metro. Copertura loessica presente ma spesso poco sviluppata perché colluviata o asportata per intervento antropico.

L'inquadramento geologico del sito è rappresentato in Figura 2; la parte relativa alla componente idrogeologica è invece raffigurata in Figura 3 ed in Figura 4.

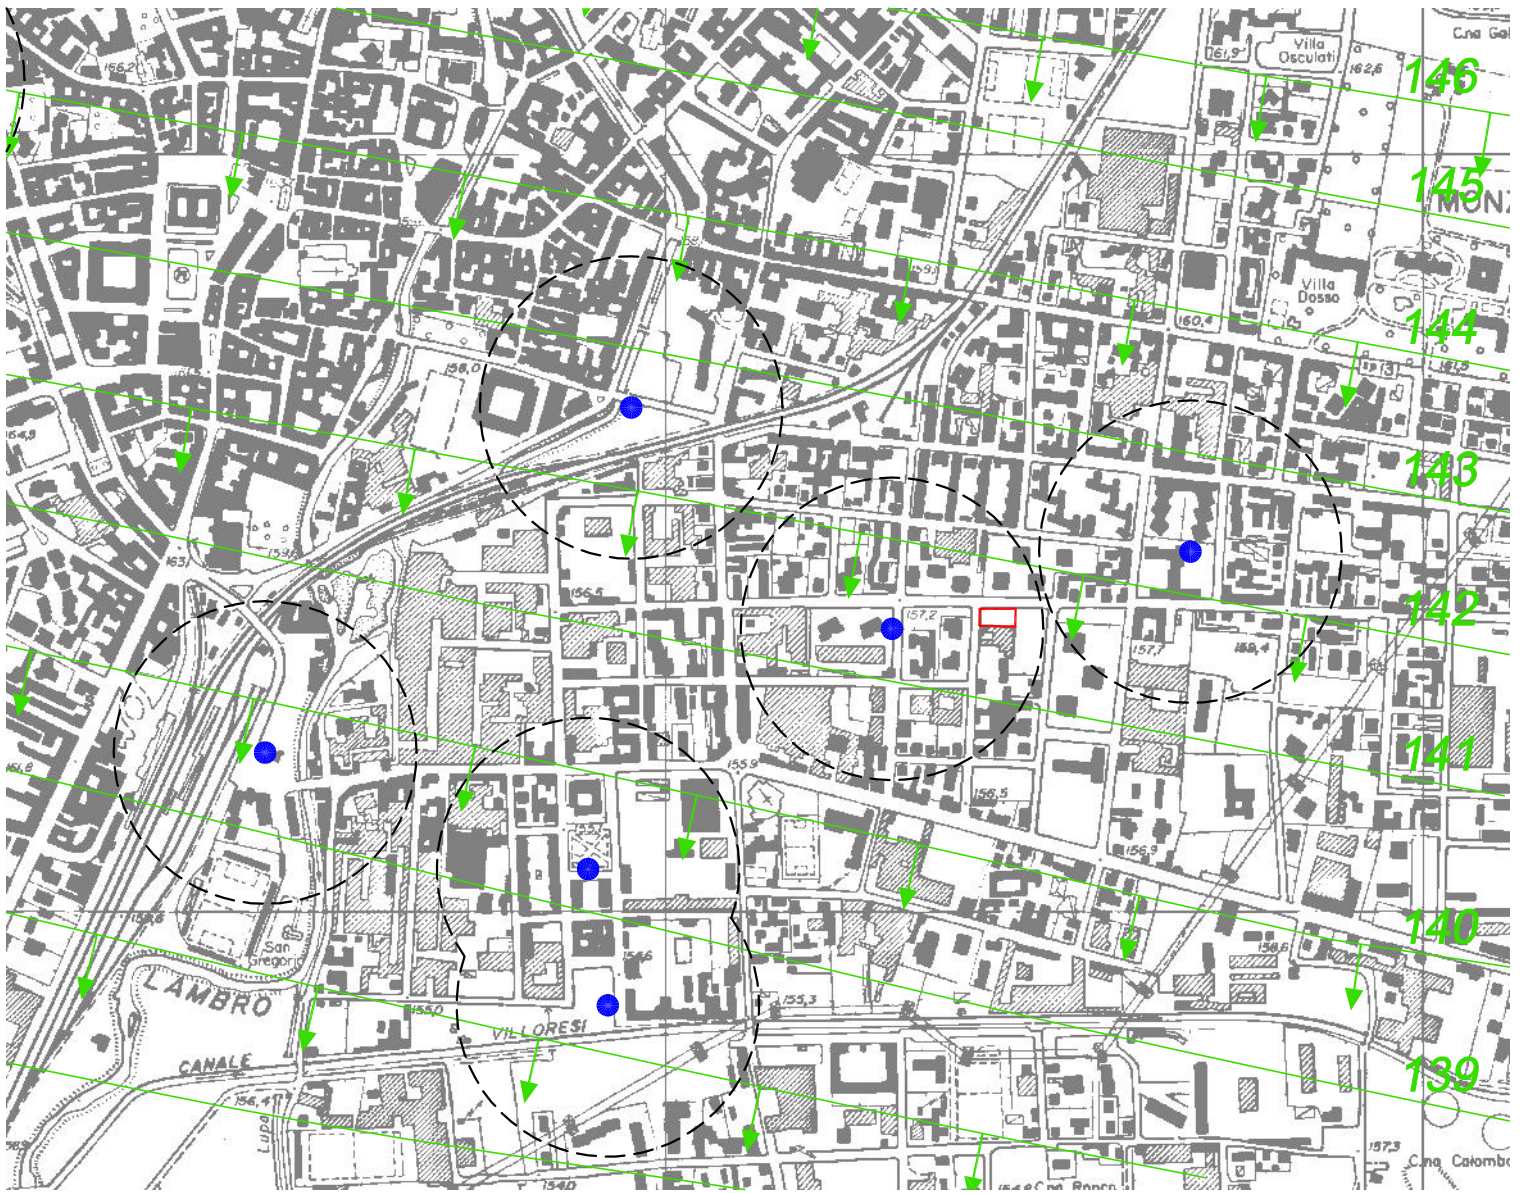
GEOPLAN®
	data	GIU 2015	
Assetto idrogeologico			figura
			3
			6647-3

In accordo con quanto contenuto nel database del Sistema Informativo Falda della Provincia di Milano aggiornato a marzo 2010, e rappresentato in Figura 3, il livello piezometrico della falda freatica in corrispondenza dell'area d'intervento è di circa 139÷140 m s.l.m., cui corrisponde, in rapporto all'andamento della superficie topografica, una soggiacenza di circa 20÷21 m.

Nello stralcio riprodotto, la falda defluisce con direzione all'incirca NNE-SSW.

L'area ricade nell'ambito della fascia di rispetto dei pozzi idropotabili (definita con criterio geometrico, raggio 200 m) presenti nel territorio comunale, così come definita dal D.Lgs 152/06.

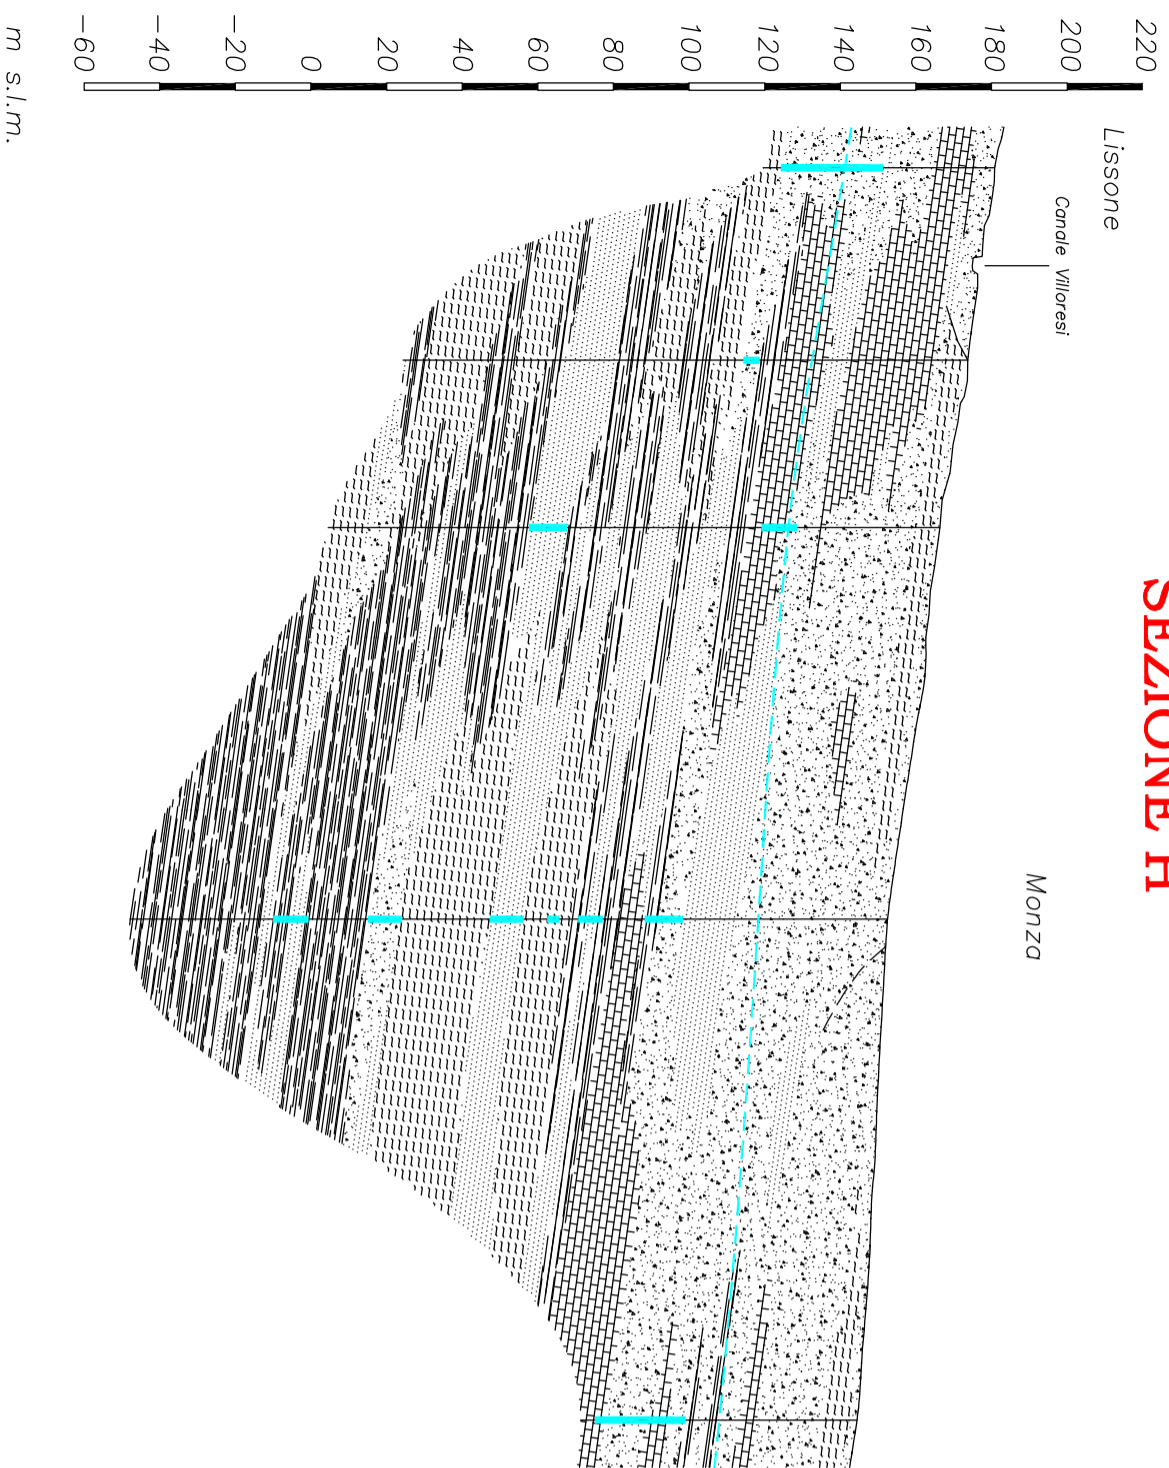
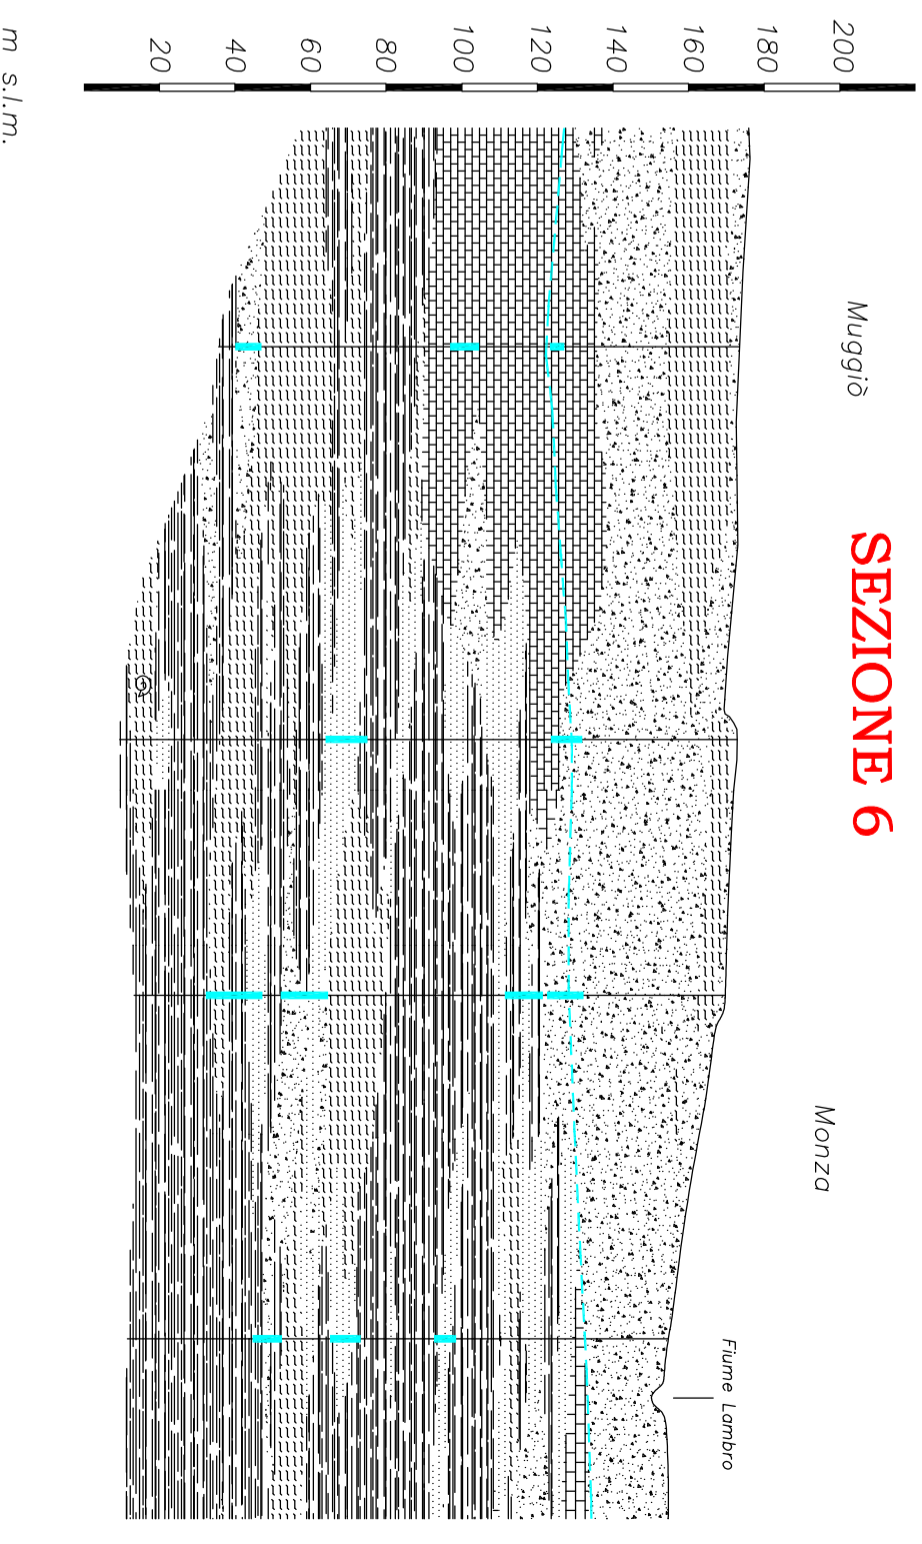
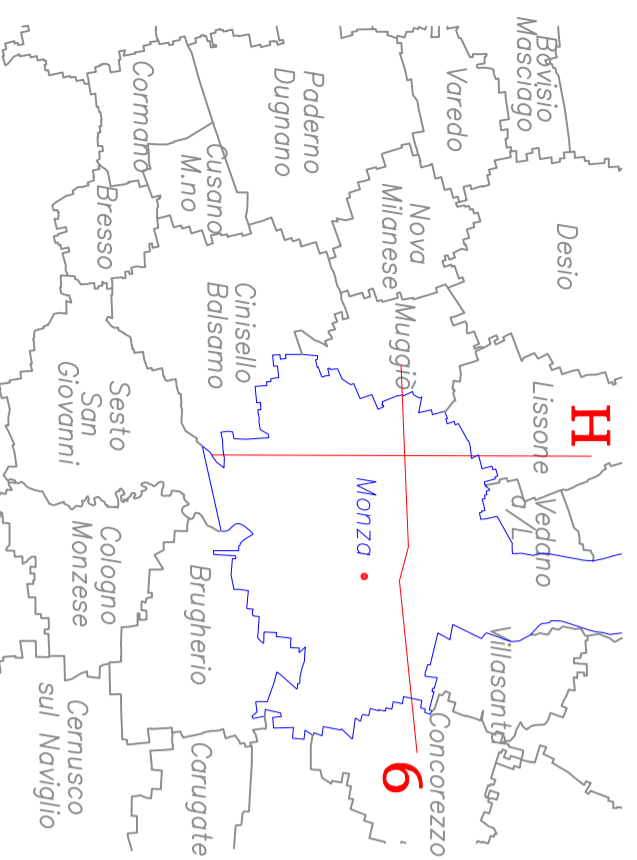
titolo	rapporto	6647R15
	data	GIU 2015
Sezioni idrogeologiche		
figura		
6647-4

Le sezioni illustranti la successione stratigrafica a livello regionale, riprese dalla pubblicazione "Le risorse idriche sotterranee in Provincia di Milano" edito a cura della Provincia di Milano nel 1995, costituiscono la Figura 4 della presente relazione.

Nell'area di interesse si osserva superficialmente un ammasso di depositi ghiaiosi di origine fluvioglaciale di età Pleistocenica (evento Besnate), con lenti localmente cementate. Tali depositi poggiano su uno strato conglomeratico con spessore circa decametrico. Al di sotto, è presente una successione costituita da un'alternanza di strati (con spessore da metrico a decametrico) a granulometria argillosa, localmente torbosa, e sabbiosa con locali intercalazioni ghiaiose. In profondità si rinvengono argille fossilifere.

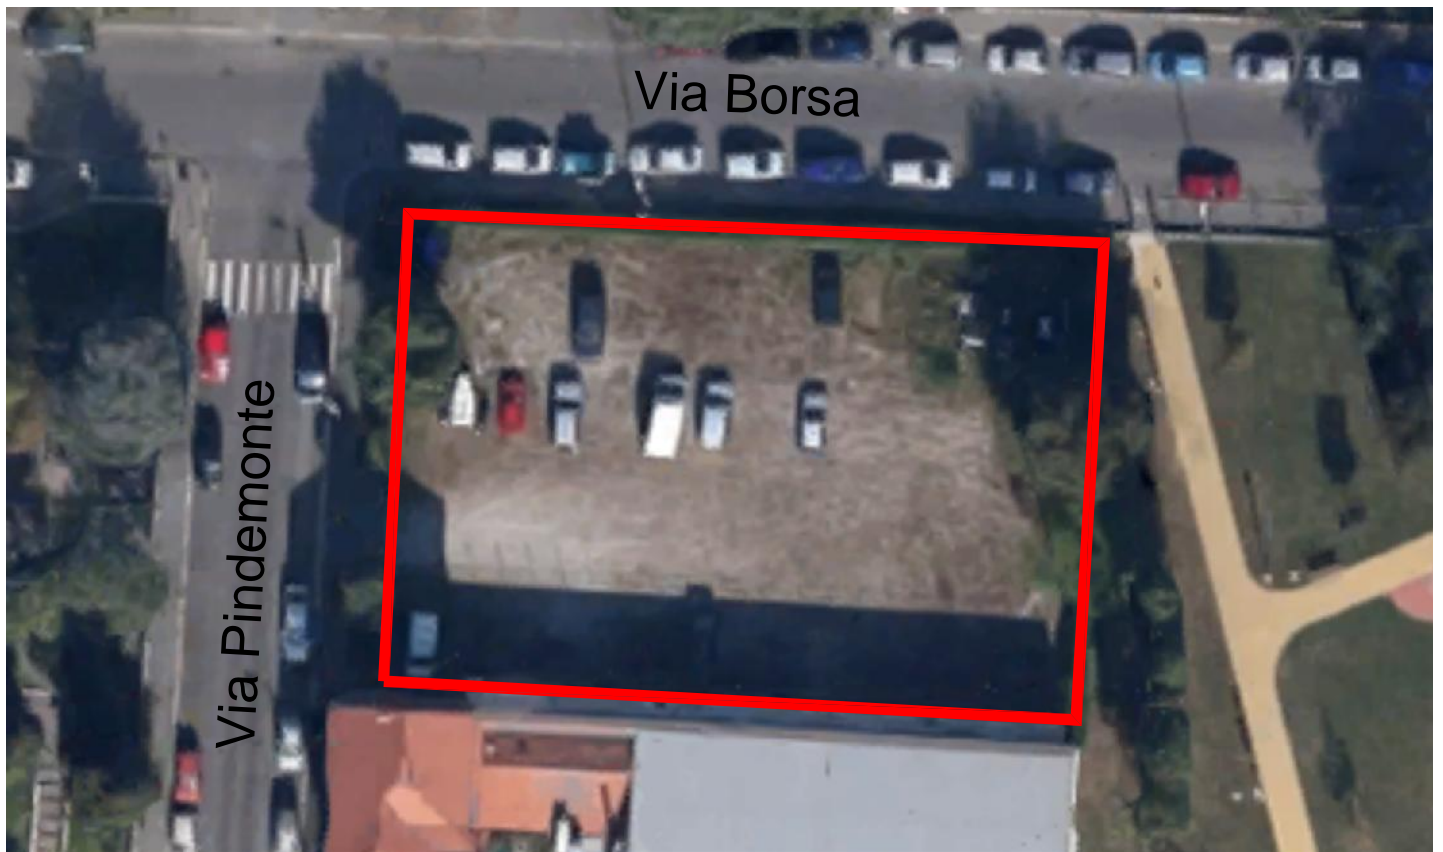
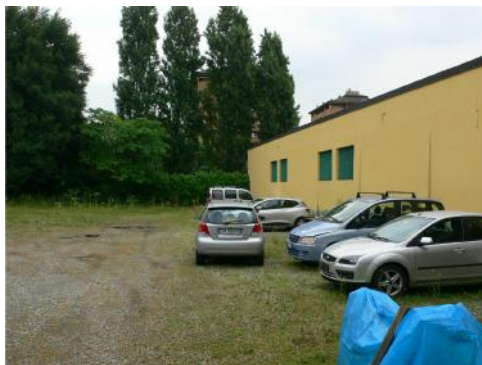
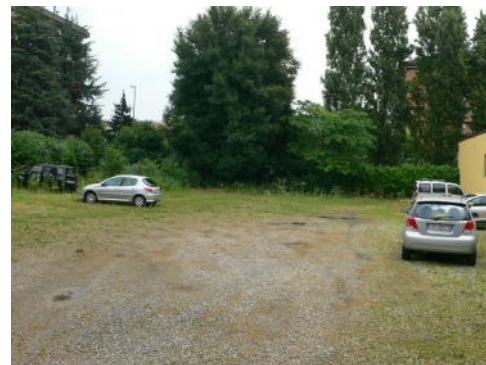
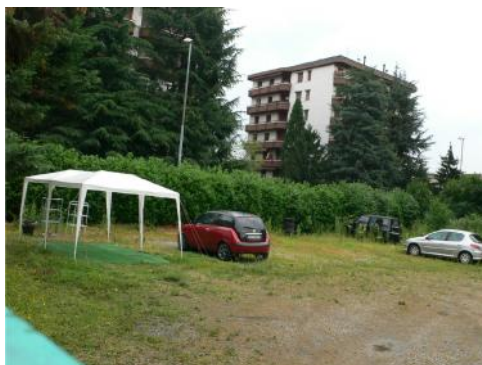
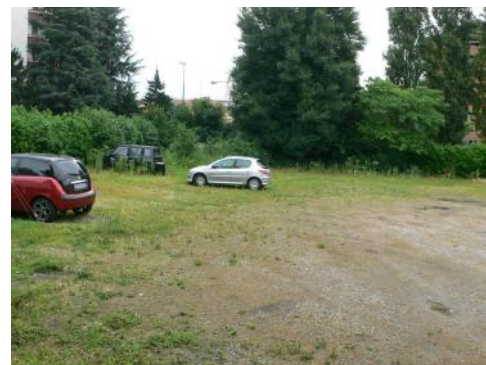
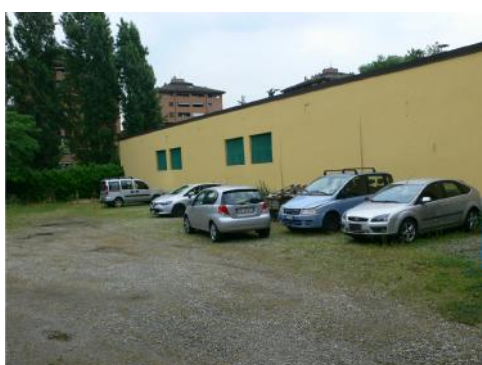
GEOPLAN®
	data	GIU 2015	
Stato di fatto			figura
			5
			6647-5

Allo stato attuale l'area, parzialmente inghiaiata, è occupata unicamente dagli autoveicoli in parcheggio, come è possibile osservare nella documentazione fotografica riportata in Figura 5; è prevista la liberazione dell'area nel corso dell'anno, alla scadenza del contratto di affitto.

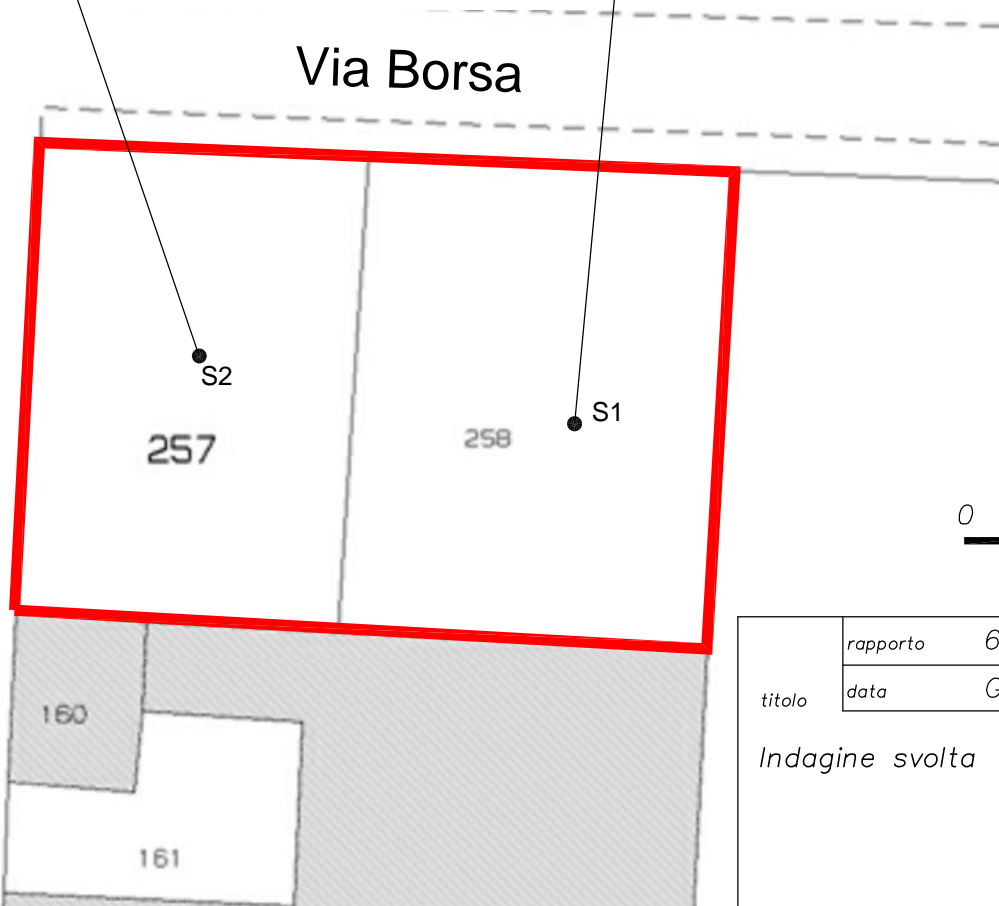
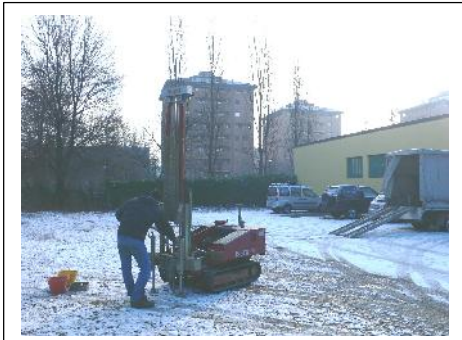
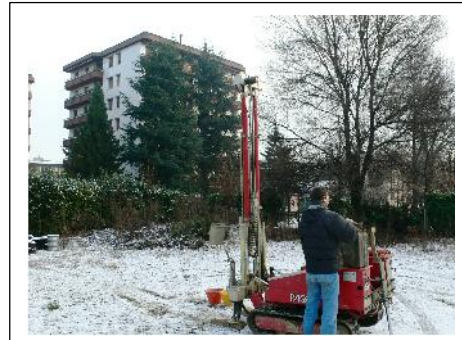
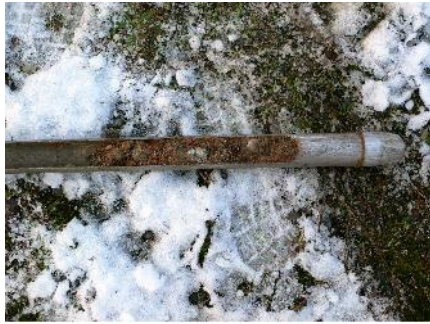
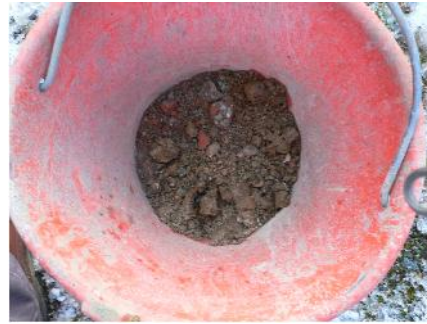
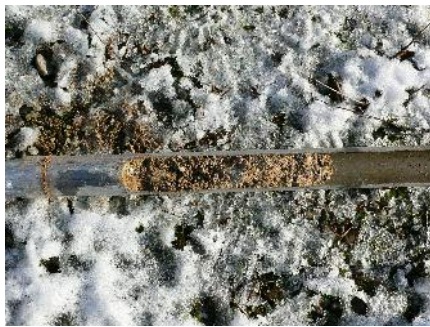
data	GIU 2015	
Indagine svolta			figura
			6
			6647-6

Il piano di indagini ha previsto la realizzazione di due verticali localizzate in maniera tale da offrire un campionamento quanto più rappresentativo possibile del sito in esame; l'ubicazione planimetrica dei due punti di indagine si trova in Figura 6, unitamente ad una documentazione fotografica di quanto realizzato.

Tutte le verticali sono state realizzate tramite infissione di microcarotiere e sono state spinte fino ad una profondità pari a -3.00 m dal p.c.

Nei due carotaggi effettuati si è riscontrato una successione stratigrafica simile, con presenza di materiale di riporto nei primi 80-100 cm di successione indagata. Il materiale di riporto è costituito da depositi di terreno naturale con frammenti di inerti e laterizi; il terreno in posto invece è a granulometria limoso-sabbiosa con ghiaia sparsa.

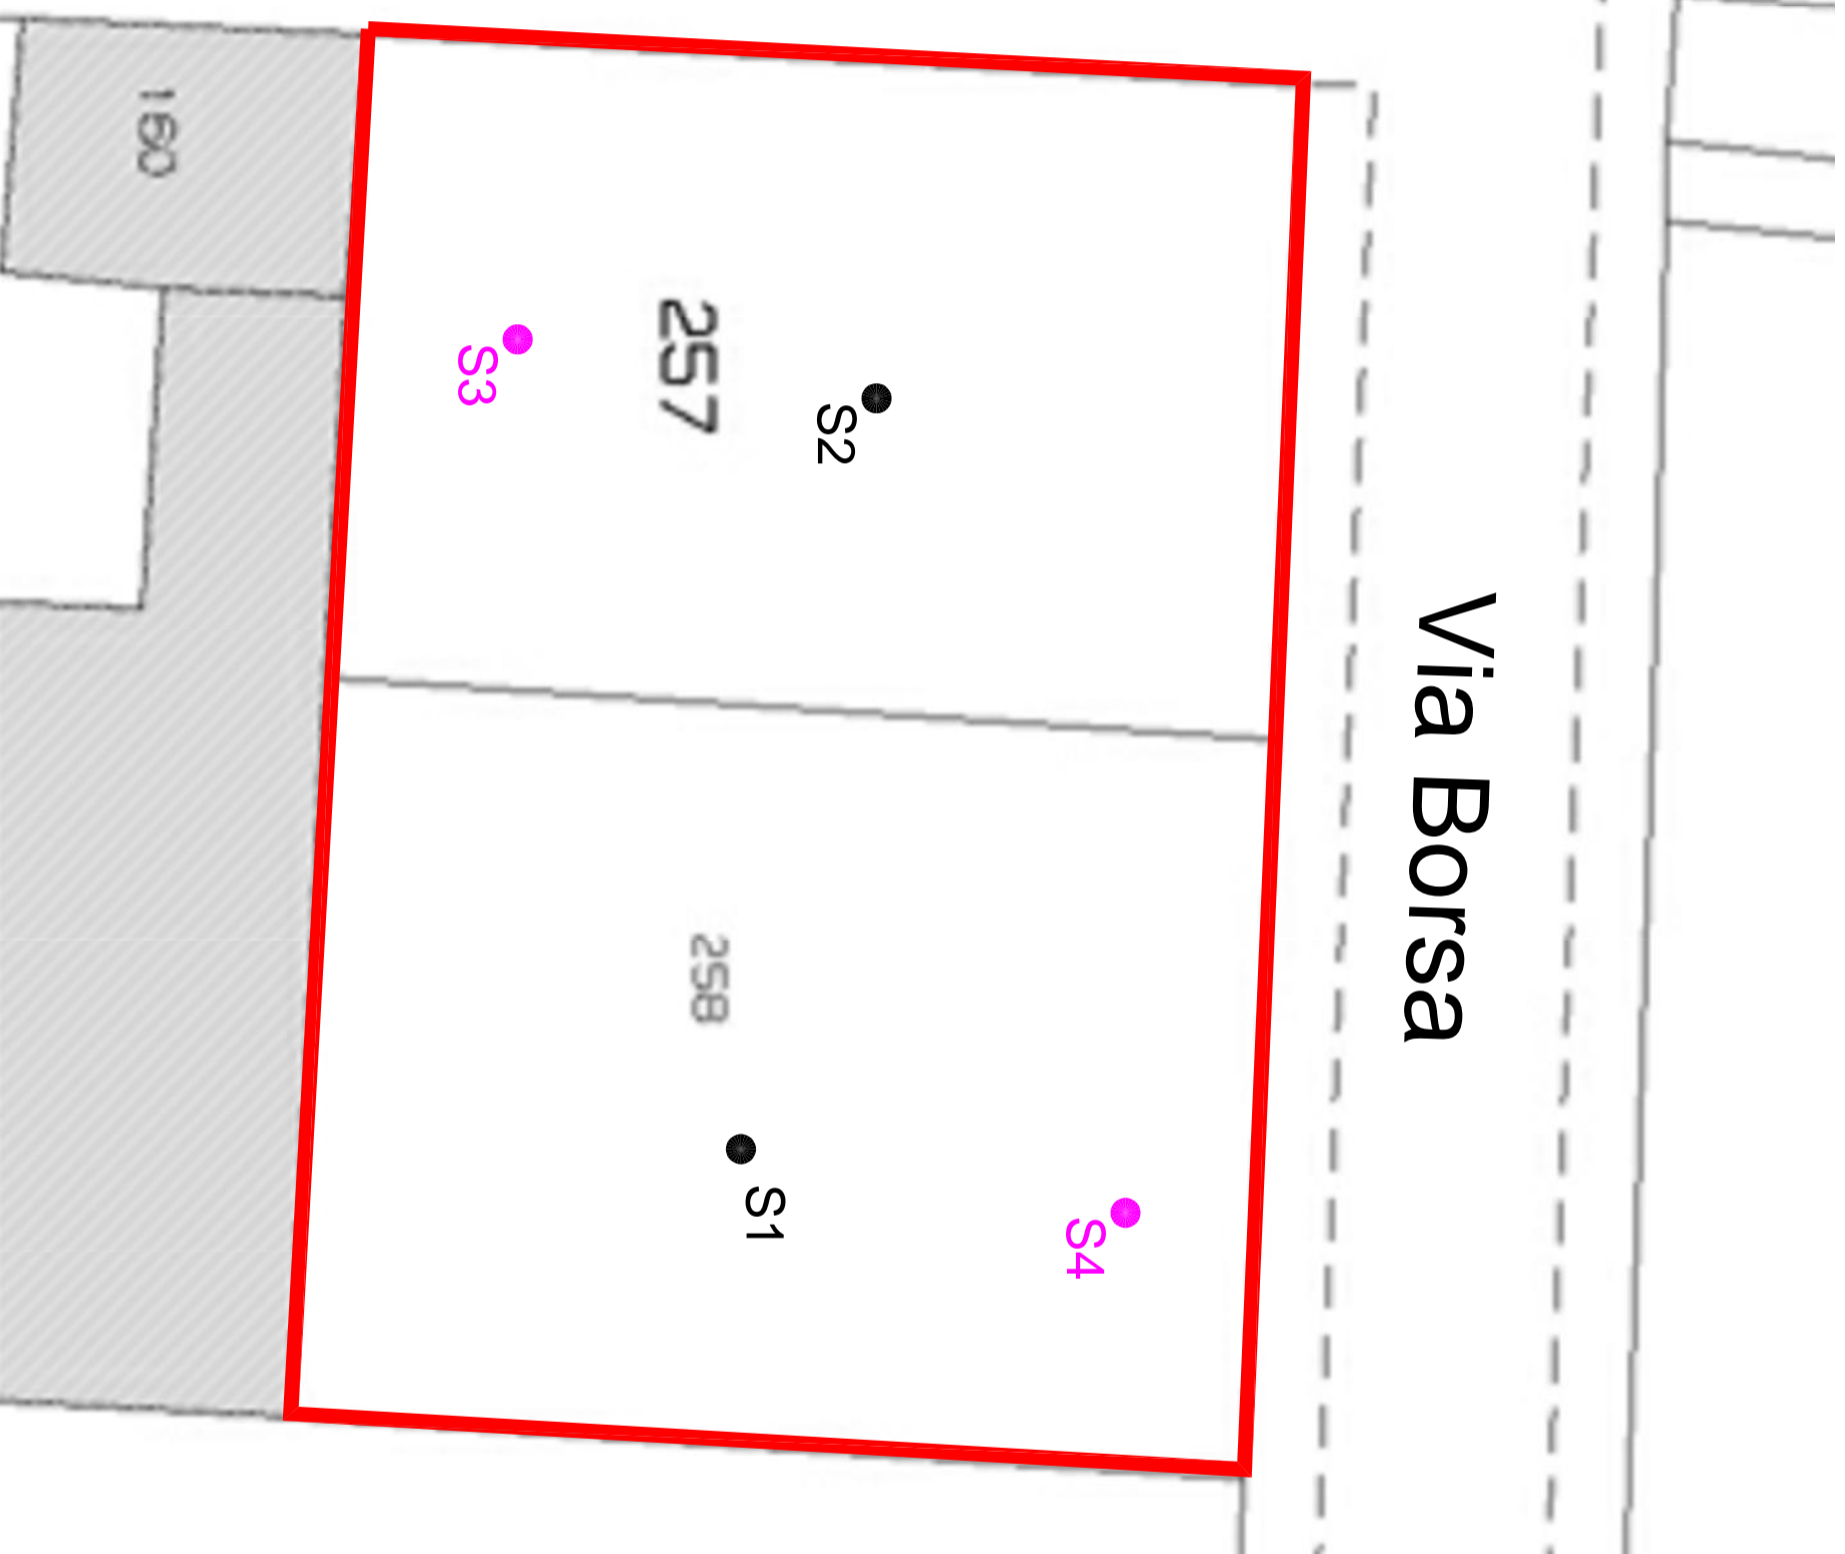
6647-7

Si propone la realizzazione di due punti di indagine (S3+S4), come da ubicazione in Figura 7

I punti di indagine verranno realizzati tramite trincee spinte fino ad una profondità pari a -3.00 m dal p.c.
