COMUNE DI MONZA

P.I.I. N19
VIALE C. BATTISTI

EX FELTRIFICIO SCOTTI

ELABORATO **A5**
PIANO DI INDAGINE
AMBIENTALE:
PROPOSTA DI INDAGINE
AMBIENTALE PER LA
VERIFICA DELLA
QUALITA' DEI TERRENI

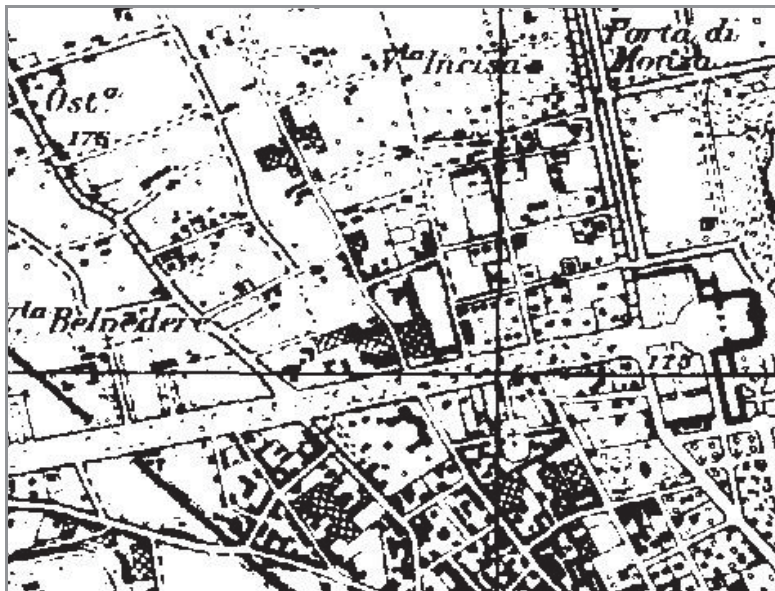
Fig.5: stralci tavoletta IGM Monza aggiornamenti 1937

Nel 1940 la distribuzione degli edifici risulta simile all'attuale, con l'aggiunta di alcune strutture (tettoie per biciclette, spogliatoi, ecc.) attualmente non più presenti nella parte sud occidentale dell'area (Tavola 2 e Tavola 4). Dopo la dismissione della produzione di cappelli in feltro, le singole strutture presenti

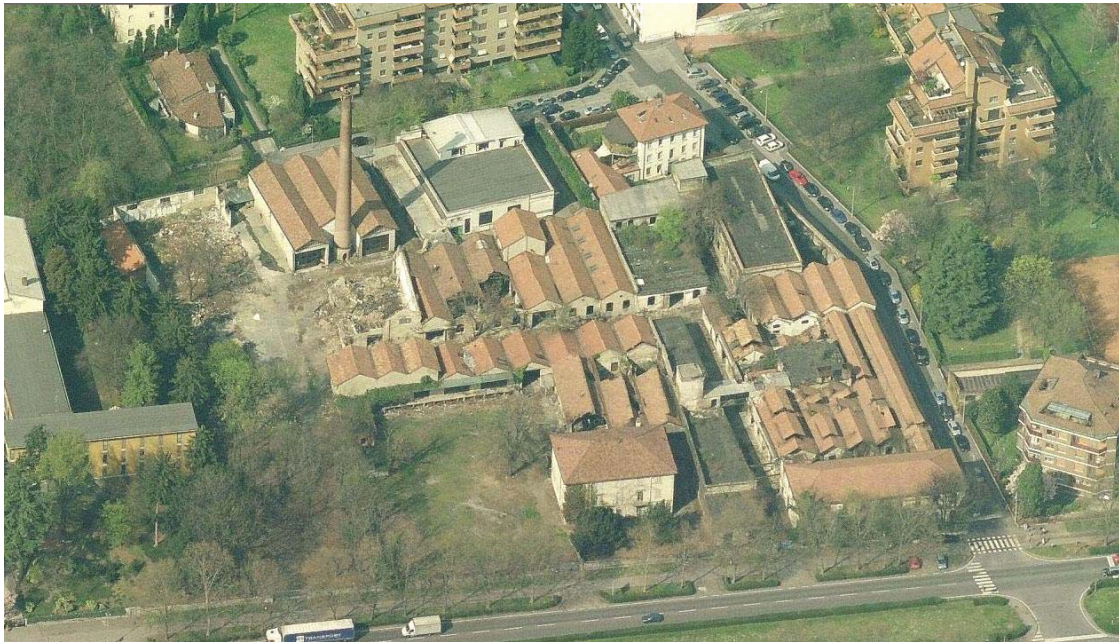
Foto 1: immagine dell'area nel 2009

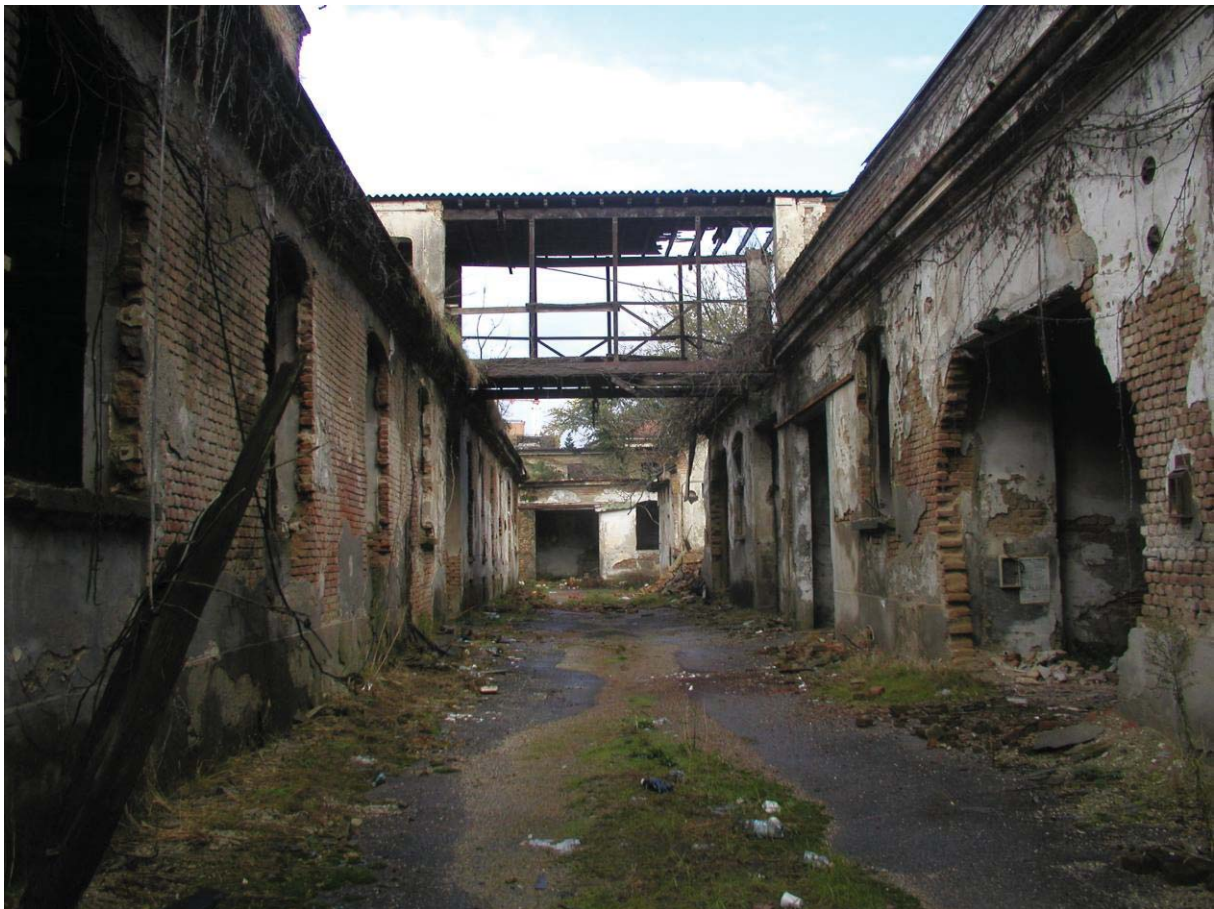
Foto 2: corridoio nord sud di ingresso all'area, tra gli edifici orientali, parzialmente demoliti o crollati

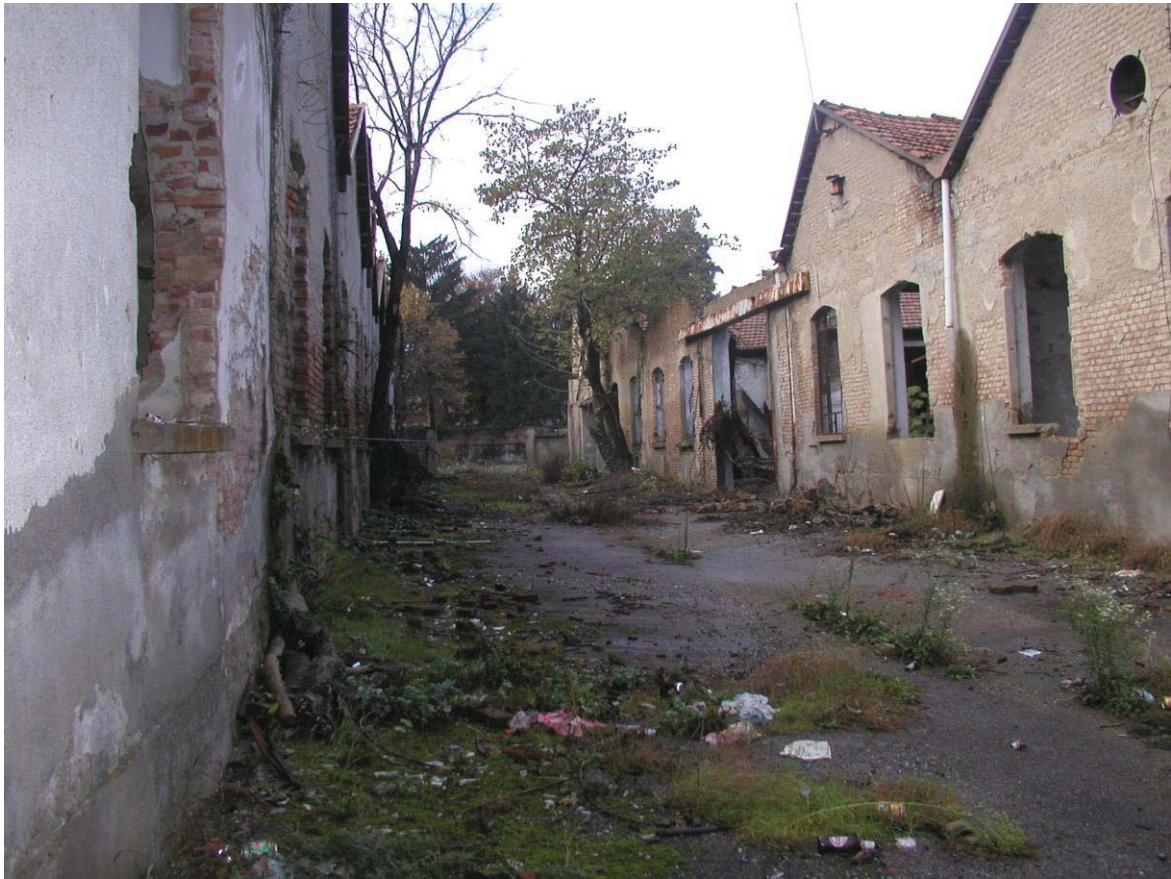
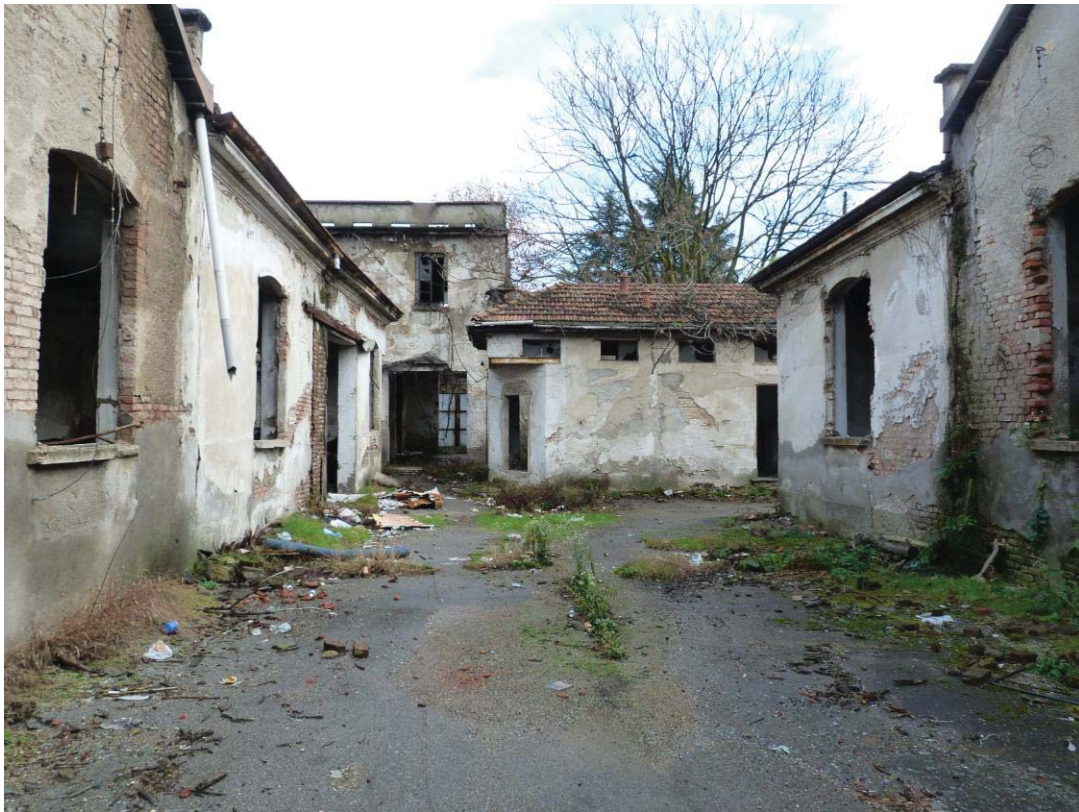
Foto 3 e 4: corridoio est ovest al centro dell'area

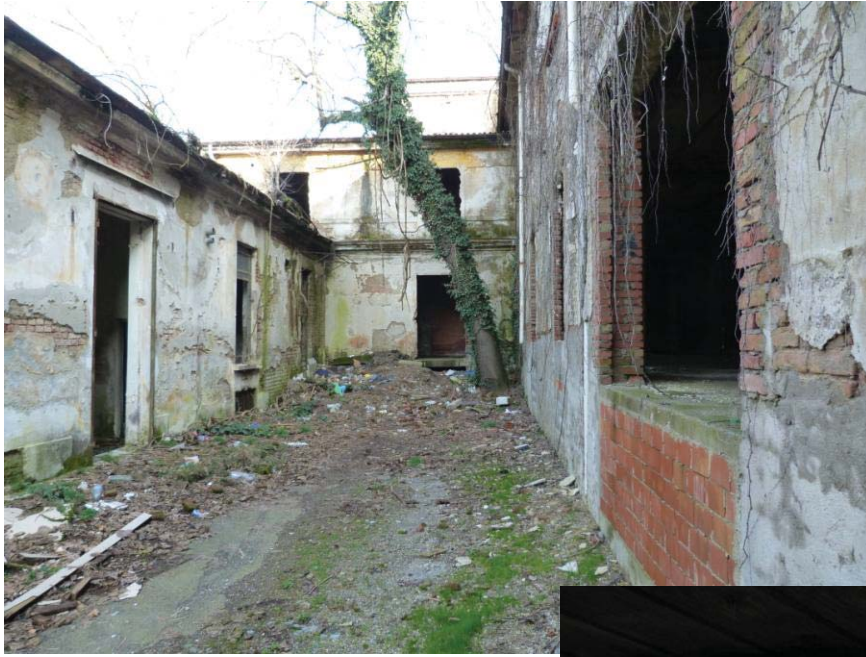
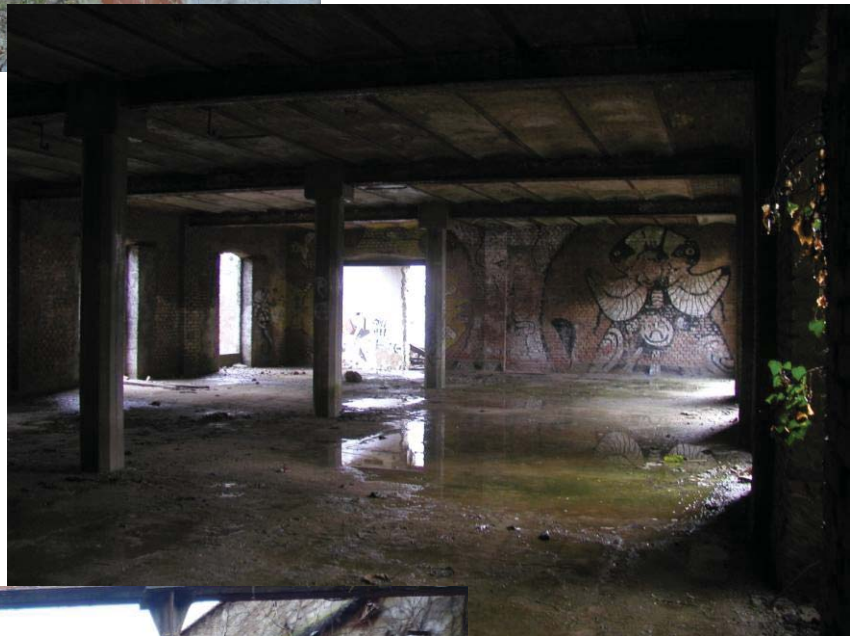
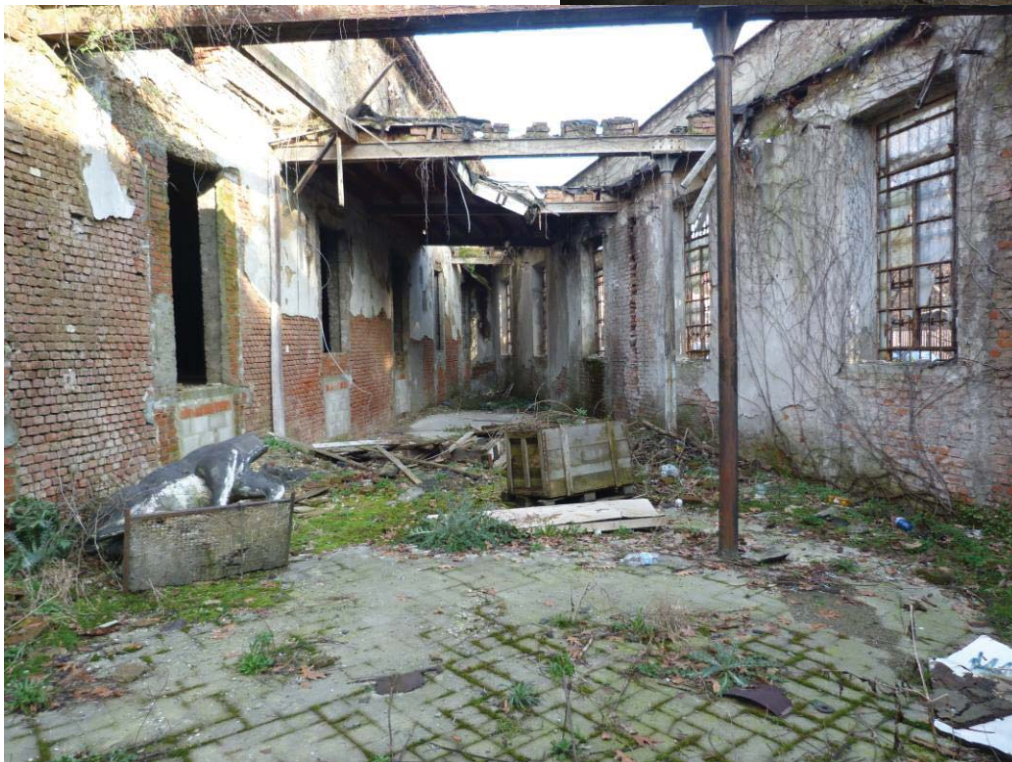
Foto 5,6,7: gli edifici della porzione Nord est e il cortile lungo la via Donizzetti

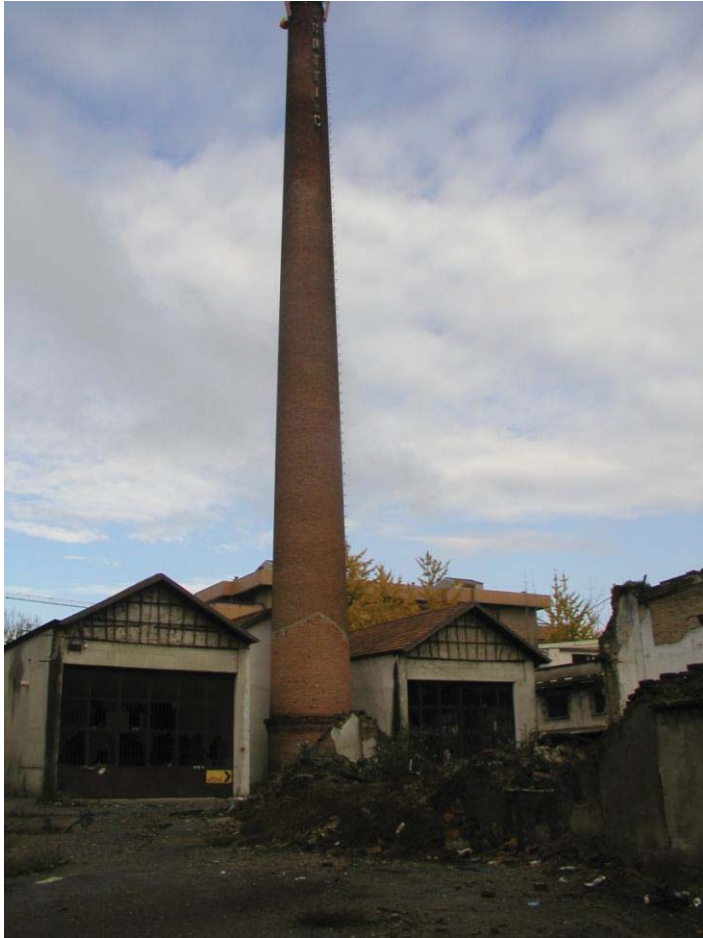
Foto 8: uno dei capannoni recenti e in buono stato di conservazione lungo il perimetro nord del sito e la ciminiera.

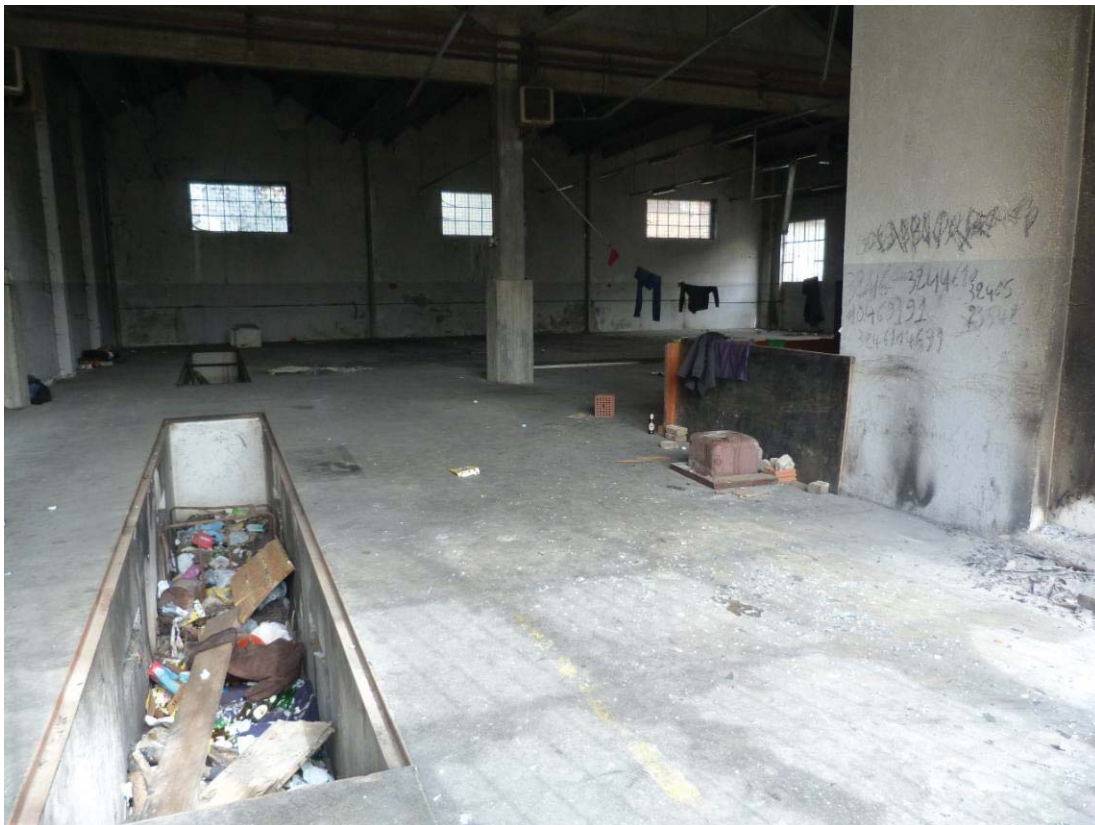
Foto 9: l'interno del capannone con pavimentazione in cemento. In primo piano una buca per la manutenzione automezzi

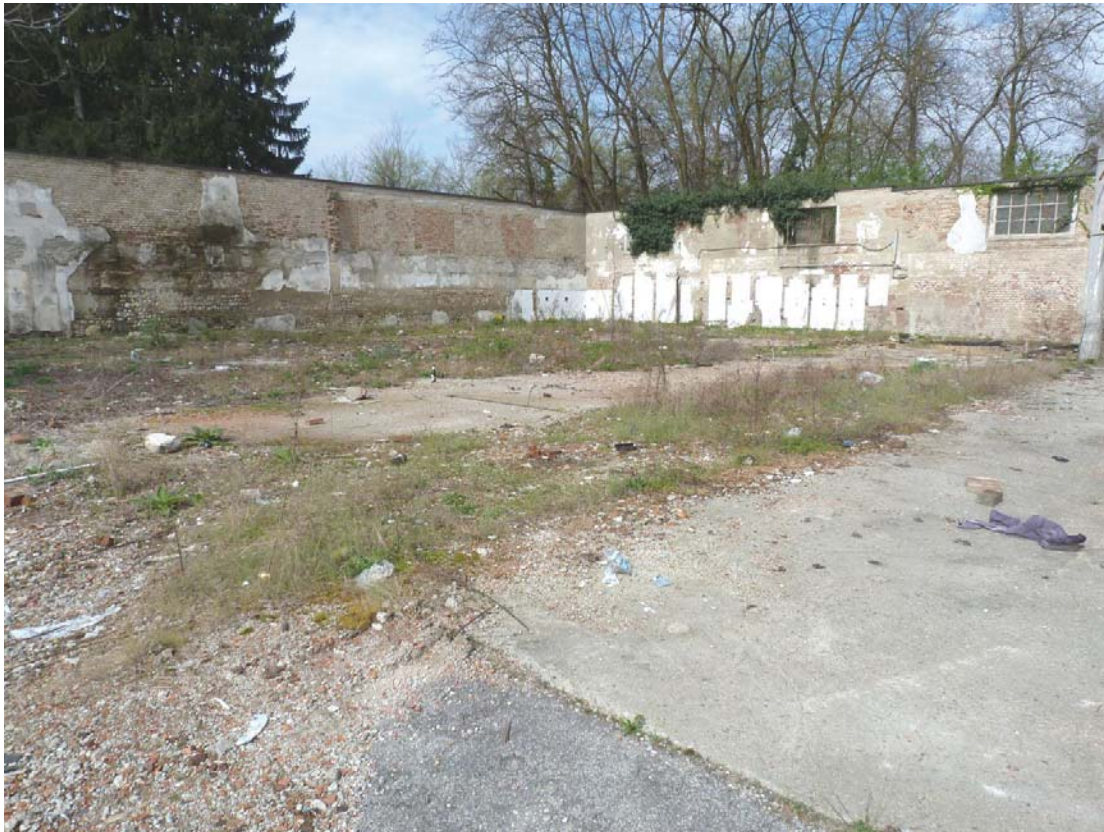
Foto 10: porzione di nord ovest dell'area, dove erano un tempo ubicate le officine meccaniche ex Scotti

Si tratta di aree adibite a riparazione di automezzi o a piccoli lavori di riparazione meccanica. Risalgono alla ex Scotti e alla successiva concessione ad IGM. Sono ubicate nella parte nord occidentale dell'area; in particolare l'officina ex IGM era ubicata nella struttura retrostante la ciminiera, mentre la precedente officina ex Scotti era posta nell'angolo nord ovest del sito. Quest'ultima è stata leggermente spostata nel 1928 in una nuova porzione del capannone nord, all'interno di uno spazio adiacente a quello occupato in precedenza.

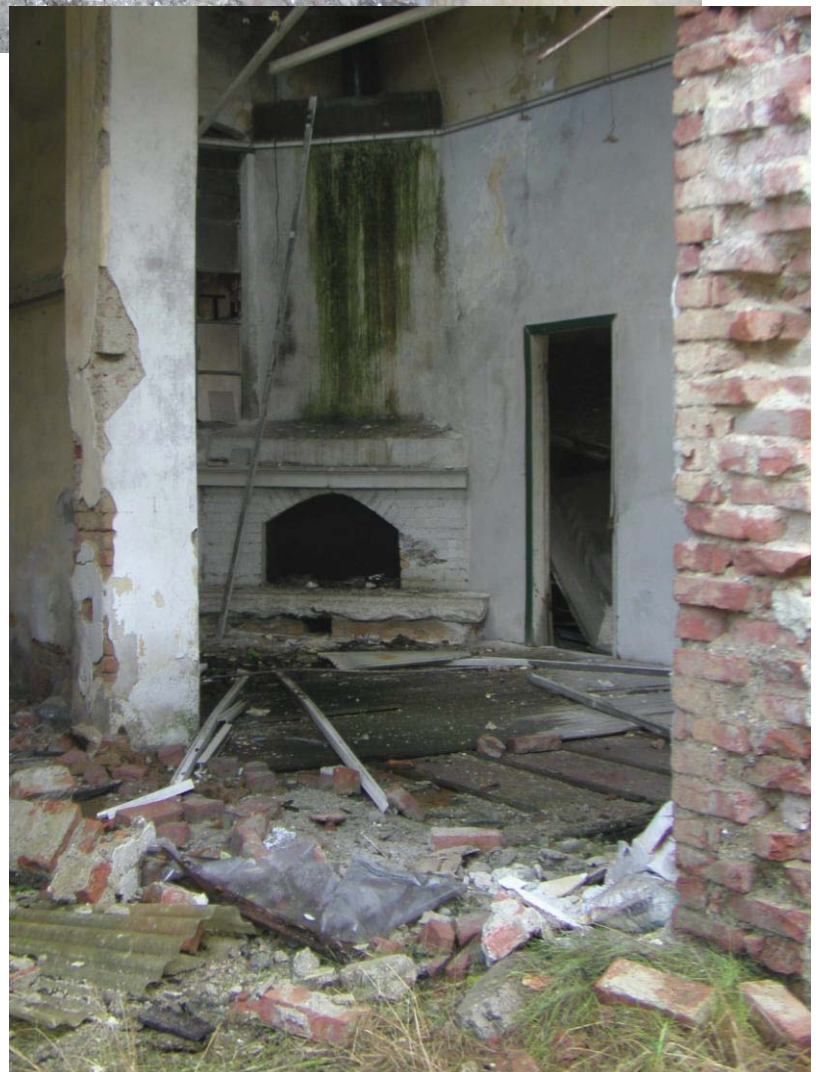
Foto 13: l'area magazzino colori e "chimico" come si presenta attualmente

Si tratta di spazi del feltrificio ubicati nel corpo di fabbrica orientale dove presumibilmente venivano stoccati i coloranti e alcune sostanze chimiche per la produzione del feltro.

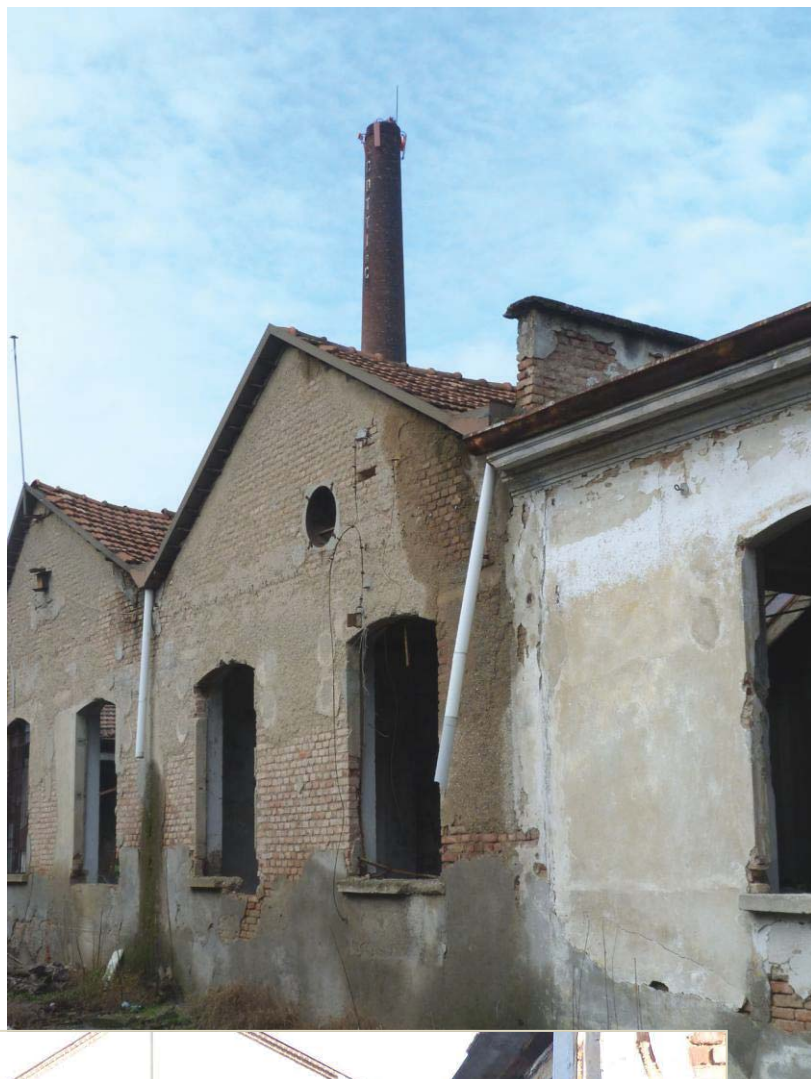
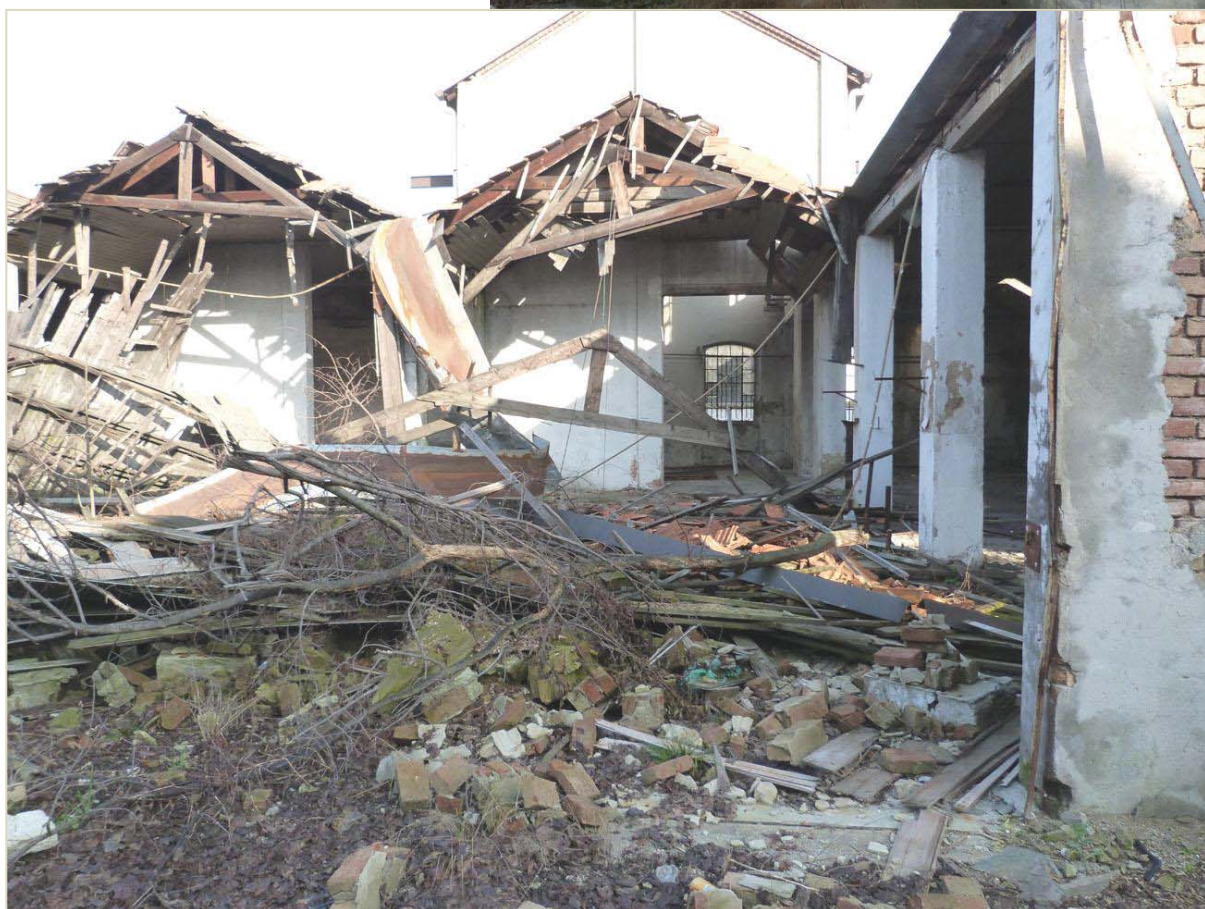
Foto 14 e 15: gli edifici dell'area acidaggio (lato) e, sullo sfondo, quelli adiacenti ("batterie" e "motore diesel")

L'infeltritura dei coni veniva realizzata anche con bagni in acidi non meglio specificati (acido solforico prevalentemente), presumibilmente nello spazio identificato come "acidaggio", posto nell'edificio centro settentrionale.

Questo edificio, come parte dell'adiacente è dotato di cantine al momento non ispezionabili per problemi di sicurezza.

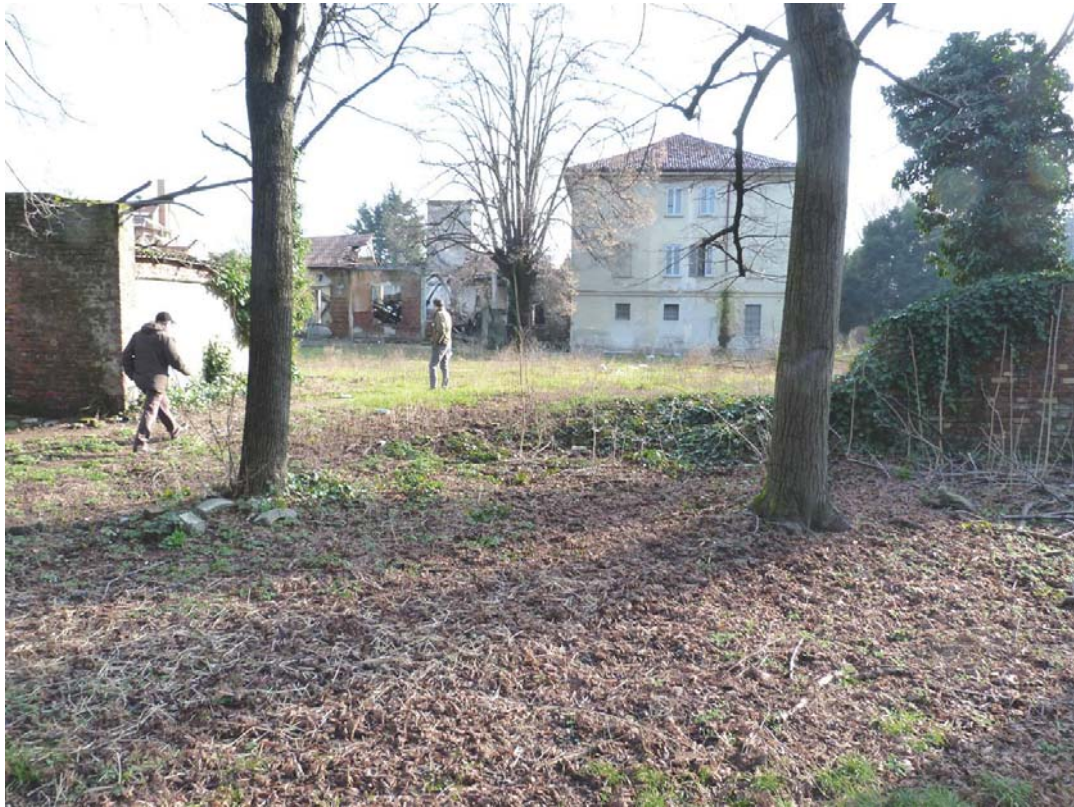
Foto 16: in primo piano l'area piantumata; in secondo piano il cortile in terra battuta nella parte centro meridionale dell'area

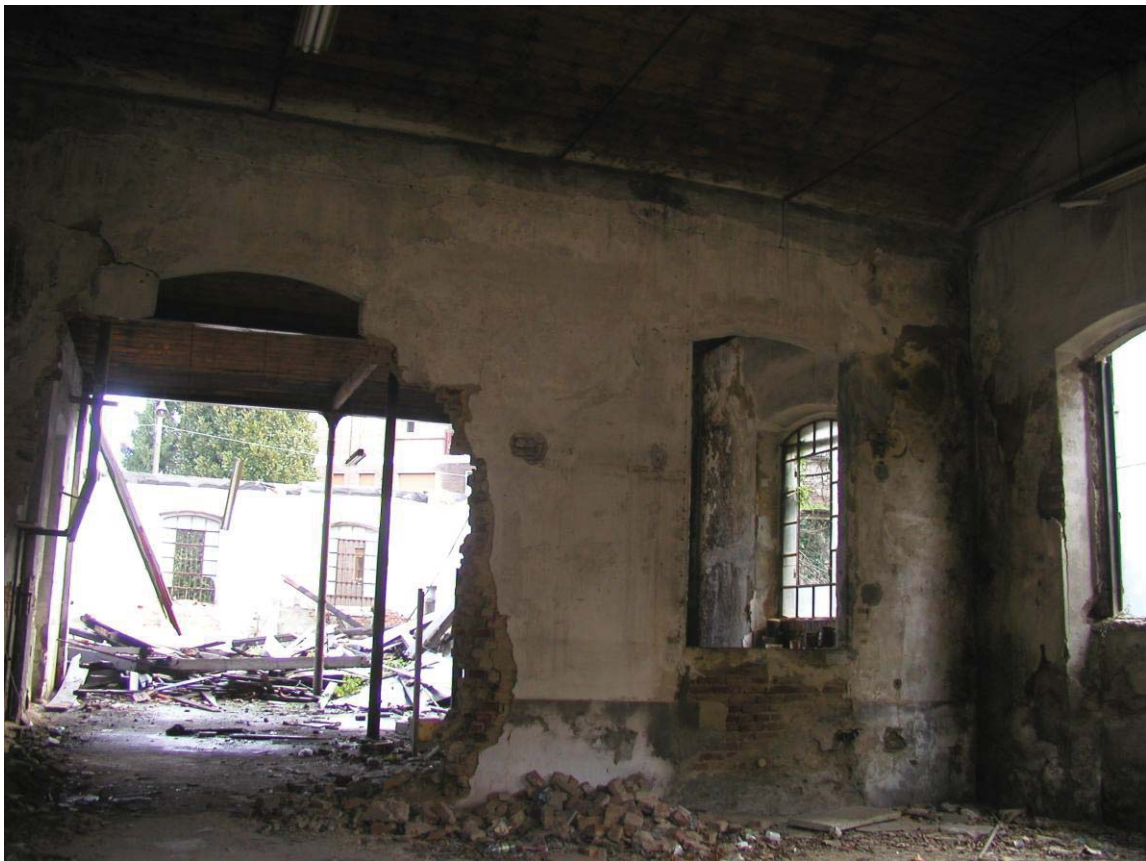
Foto 17: l'area dell'attività di verniciatura industriale

Adiacente al magazzino colori, si tratta presumibilmente dello spazio nel quale i coni di feltro venivano tinti. Coincide in parte con l'area successivamente interessata da una attività di verniciatura industriale.

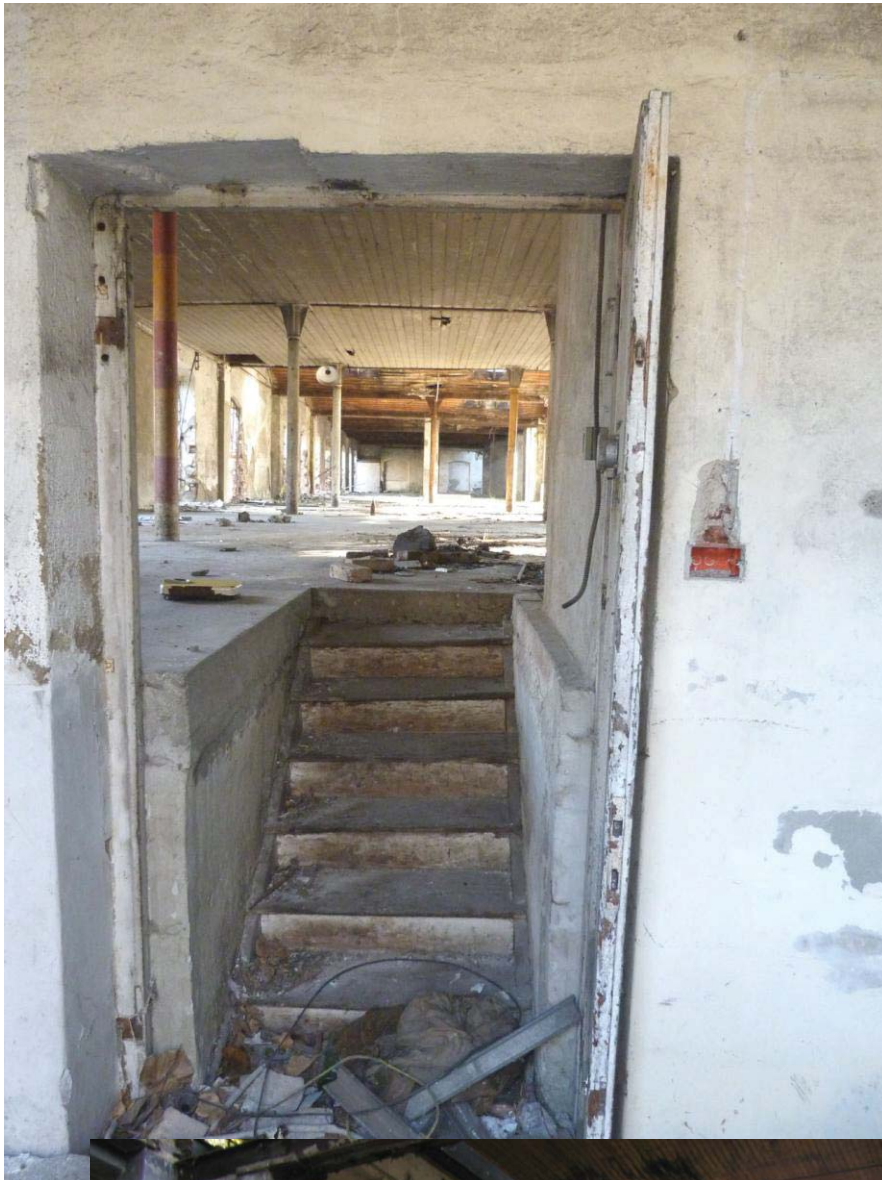
*Foto 18: gli edifici
con vespaio fuori terra*

Oltre agli edifici con scantinati sono presenti alcune strutture dotate di vespaio fuori terra.

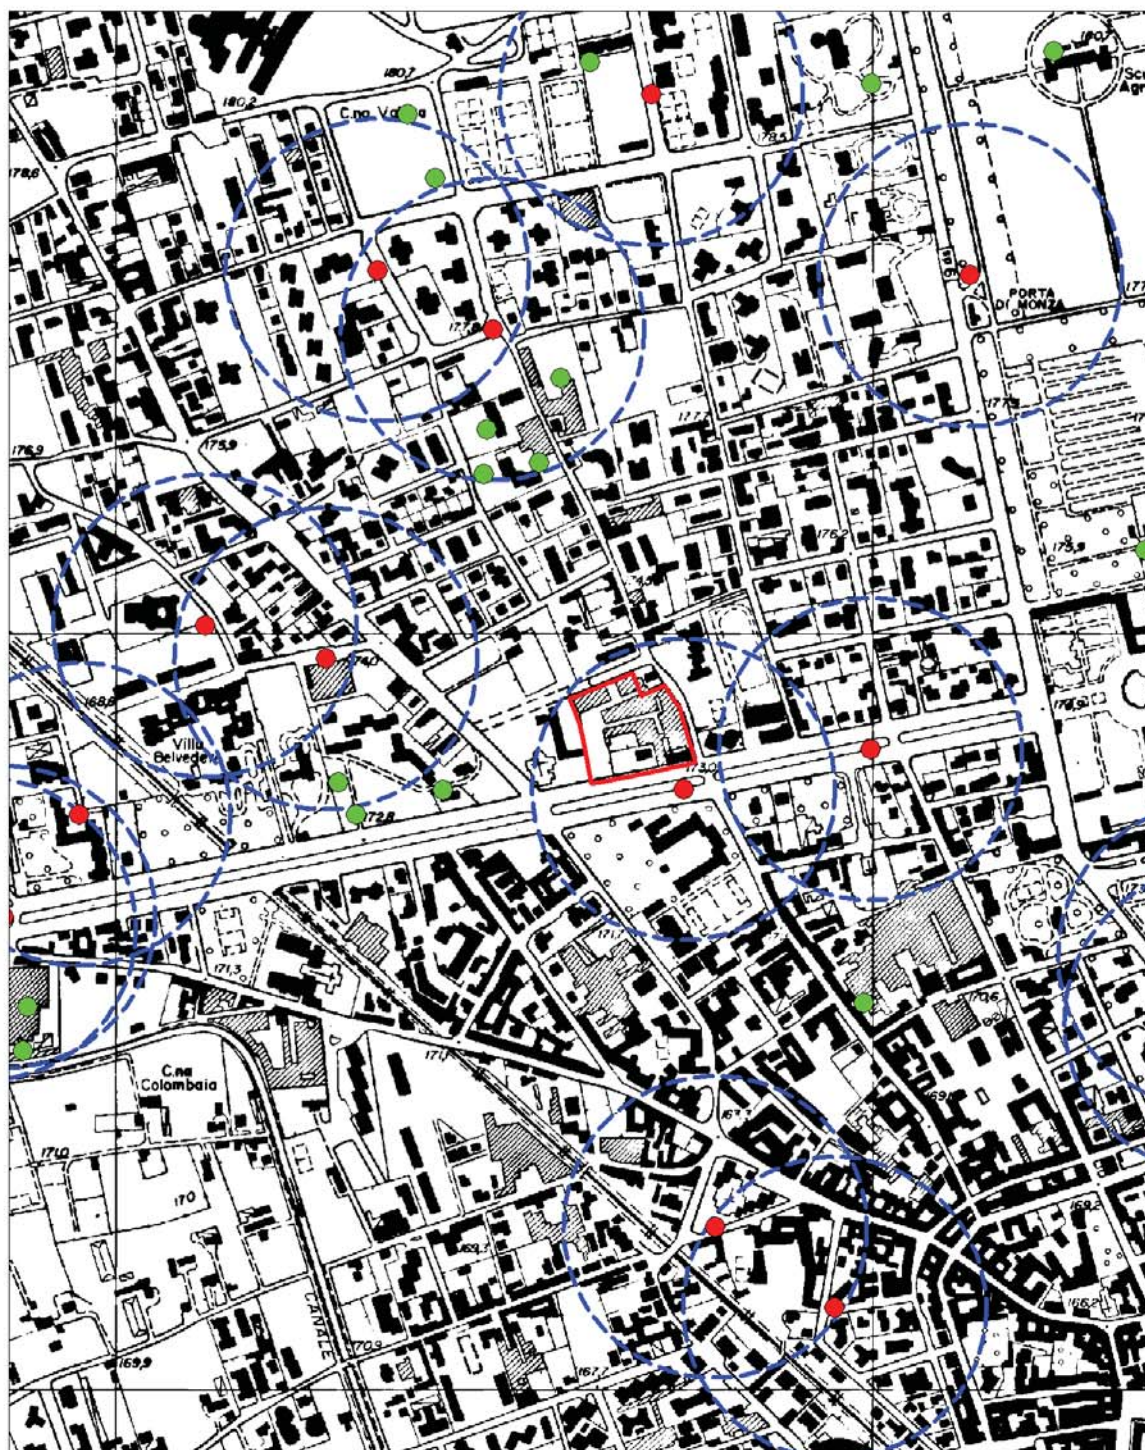
**UBICAZIONE POZZI NELL'INTORNO DEL SITO
SCALA 1:10.000**

- pozzi pubblici
- pozzi privati
- fascia di rispetto di 200 m

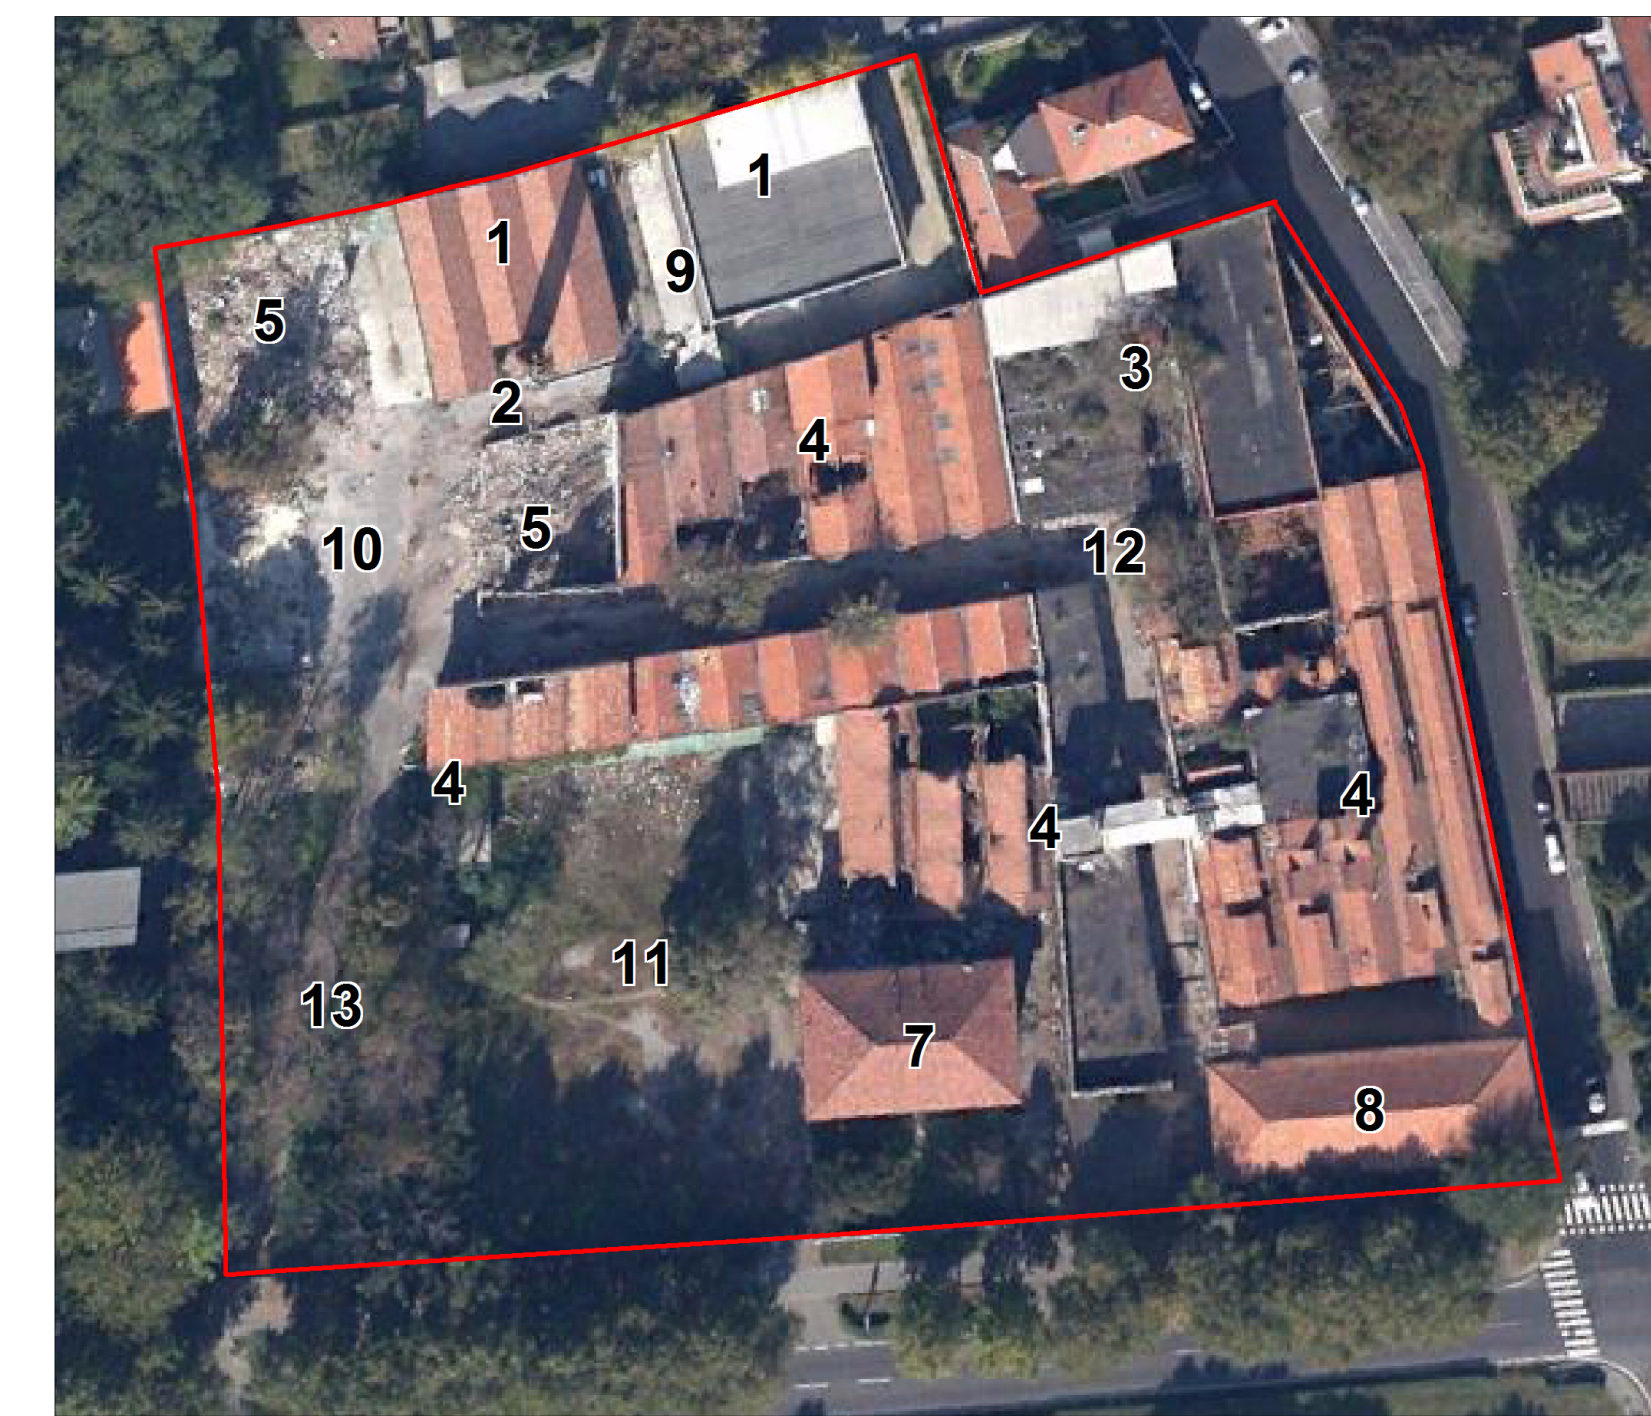
sopra: corrispondenza della tavola di stato di fatto con le strutture visibili al 2011

| 4 edifici e strutture parzialmente demoliti o crollati | 9 tettoia esistente | | |
| 5 edifici e strutture demoliti | 10 cortile con pavimentazione in cemento e asfalto | | |

Sono presenti anche alcuni vani interrati (si veda Tavola 1), al momento non ispezionabili, per i quali è prevista, in parte, la conservazione.

La pavimentazione all'interno degli edifici è in cemento (generalmente ben conservata); le parti esterne sono in parte permeabilizzate (Tavola 1).
