PIANO DI LOTTIZZAZIONE

AREA SITA IN  
VIA MESSA / VIA GIORDANI

PREDISPOSIZIONE DEL PIANO DI INDAGINI AMBIENTALI FINALIZZATO  
ALLA DEFINIZIONE DELLO STATO AMBIENTALE DEL SOTTOSUOLO  
PRESSO L'AREA EX I.M.A. S.p.A.

RELAZIONE TECNICA

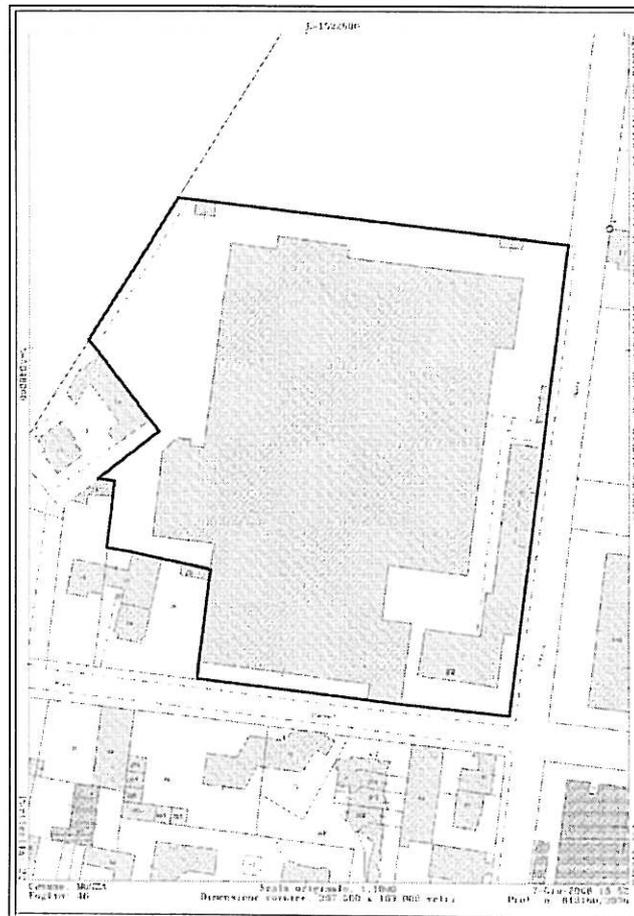
*Figura 1*

L'intervento occuperà un'area di 18.600 m<sup>2</sup> secondo la planimetria di *Figura 1*, di cui 3.200 m<sup>2</sup> destinati alla edificazione.

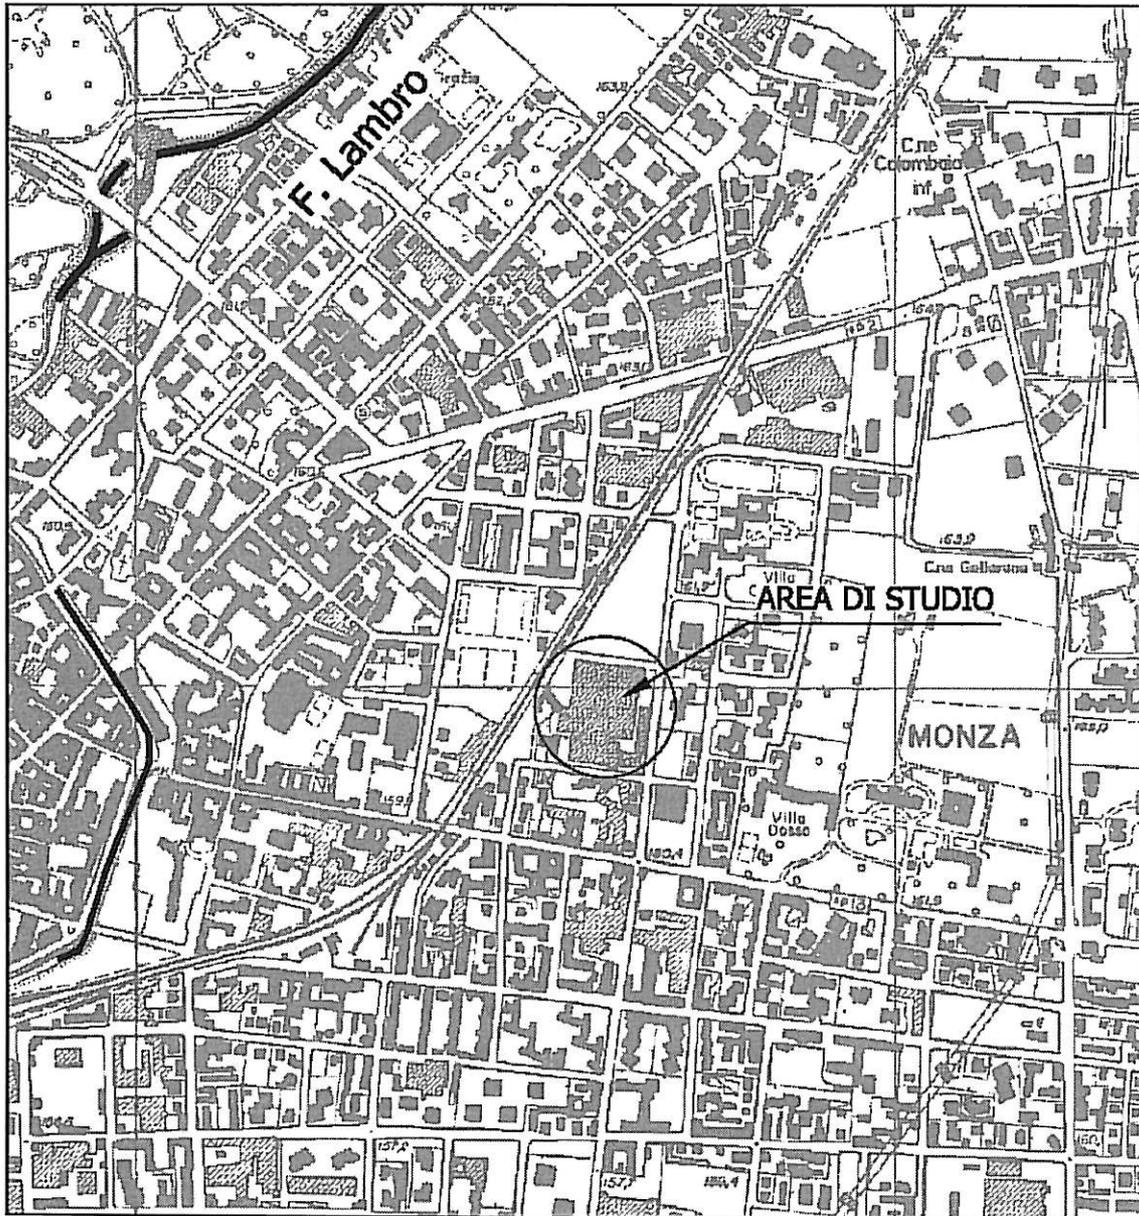
Figura 2

L'area investigata si ubica nella porzione centro-orientale del Comune di Monza, in fregio alla linea ferroviaria Milano-Lecco, ad una quota di 160 m s.l.m. (*Figura 2- scala 1:10.000*).

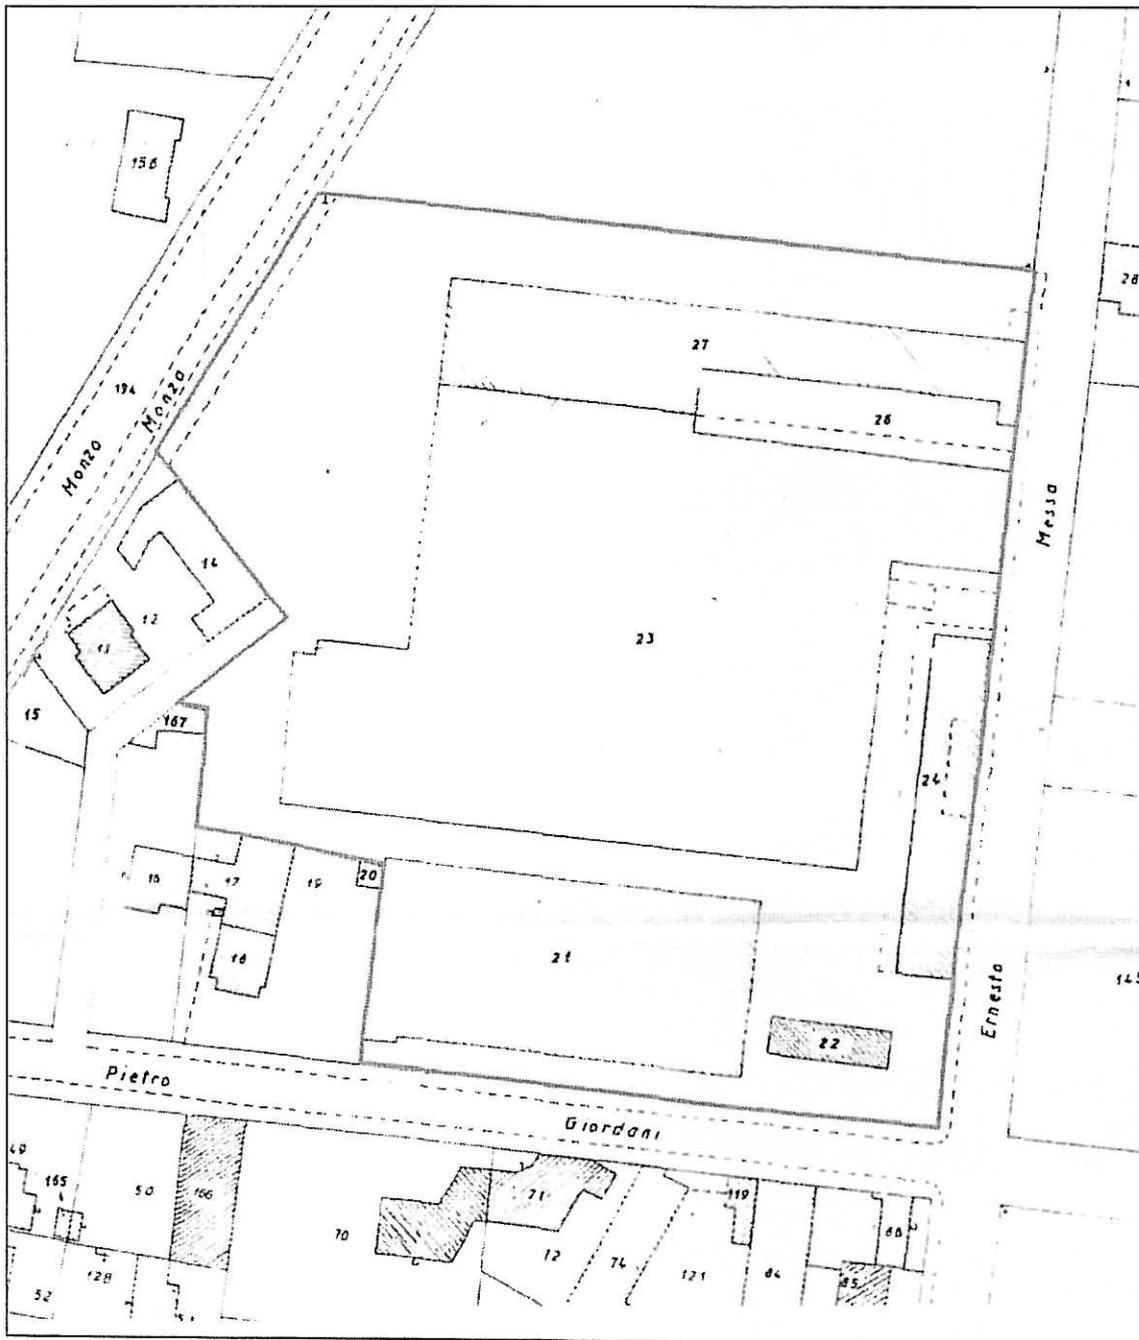
Figura 3

L'area di proprietà, si estende su un'area complessiva di circa 18.600 m<sup>2</sup> e comprende i mappali nn. 21, 22, 23, 24, 26, 27 del Foglio 46 del Comune di Monza (*Figura 3*).

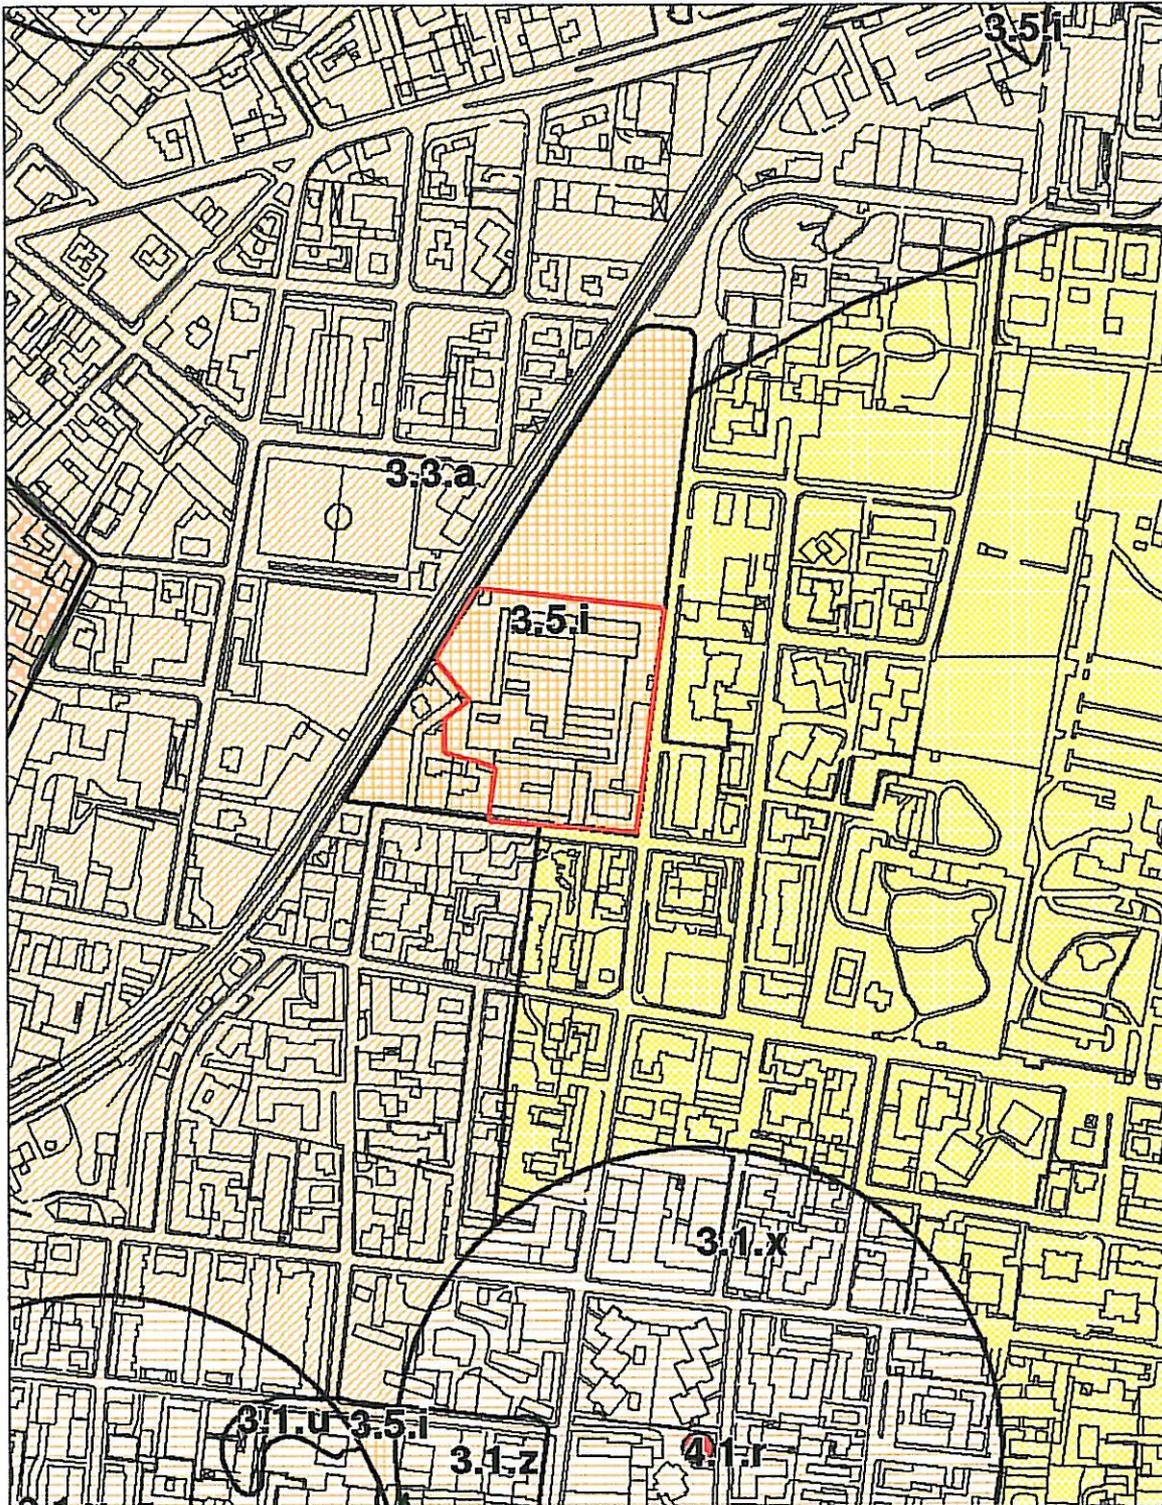
Figura 4

In riferimento allo Studio della Componente Geologica, Idrogeologica e Sismica del territorio comunale redatto nel settembre 2005 (R.E.A. srl), l'area in esame ricade in Classe 3 di Fattibilità (fattibilità con consistenti limitazioni), nello specifico nella sottoclasse 3.5 (aree dimesse), ossia le aree in cui la cessazione di attività pregresse ha determinato situazioni di abbandono e talvolta di degrado ambientale.

La *Figura 4*, stralcio della Carta di Fattibilità a corredo del P.G.T. di Monza, illustra quanto descritto.

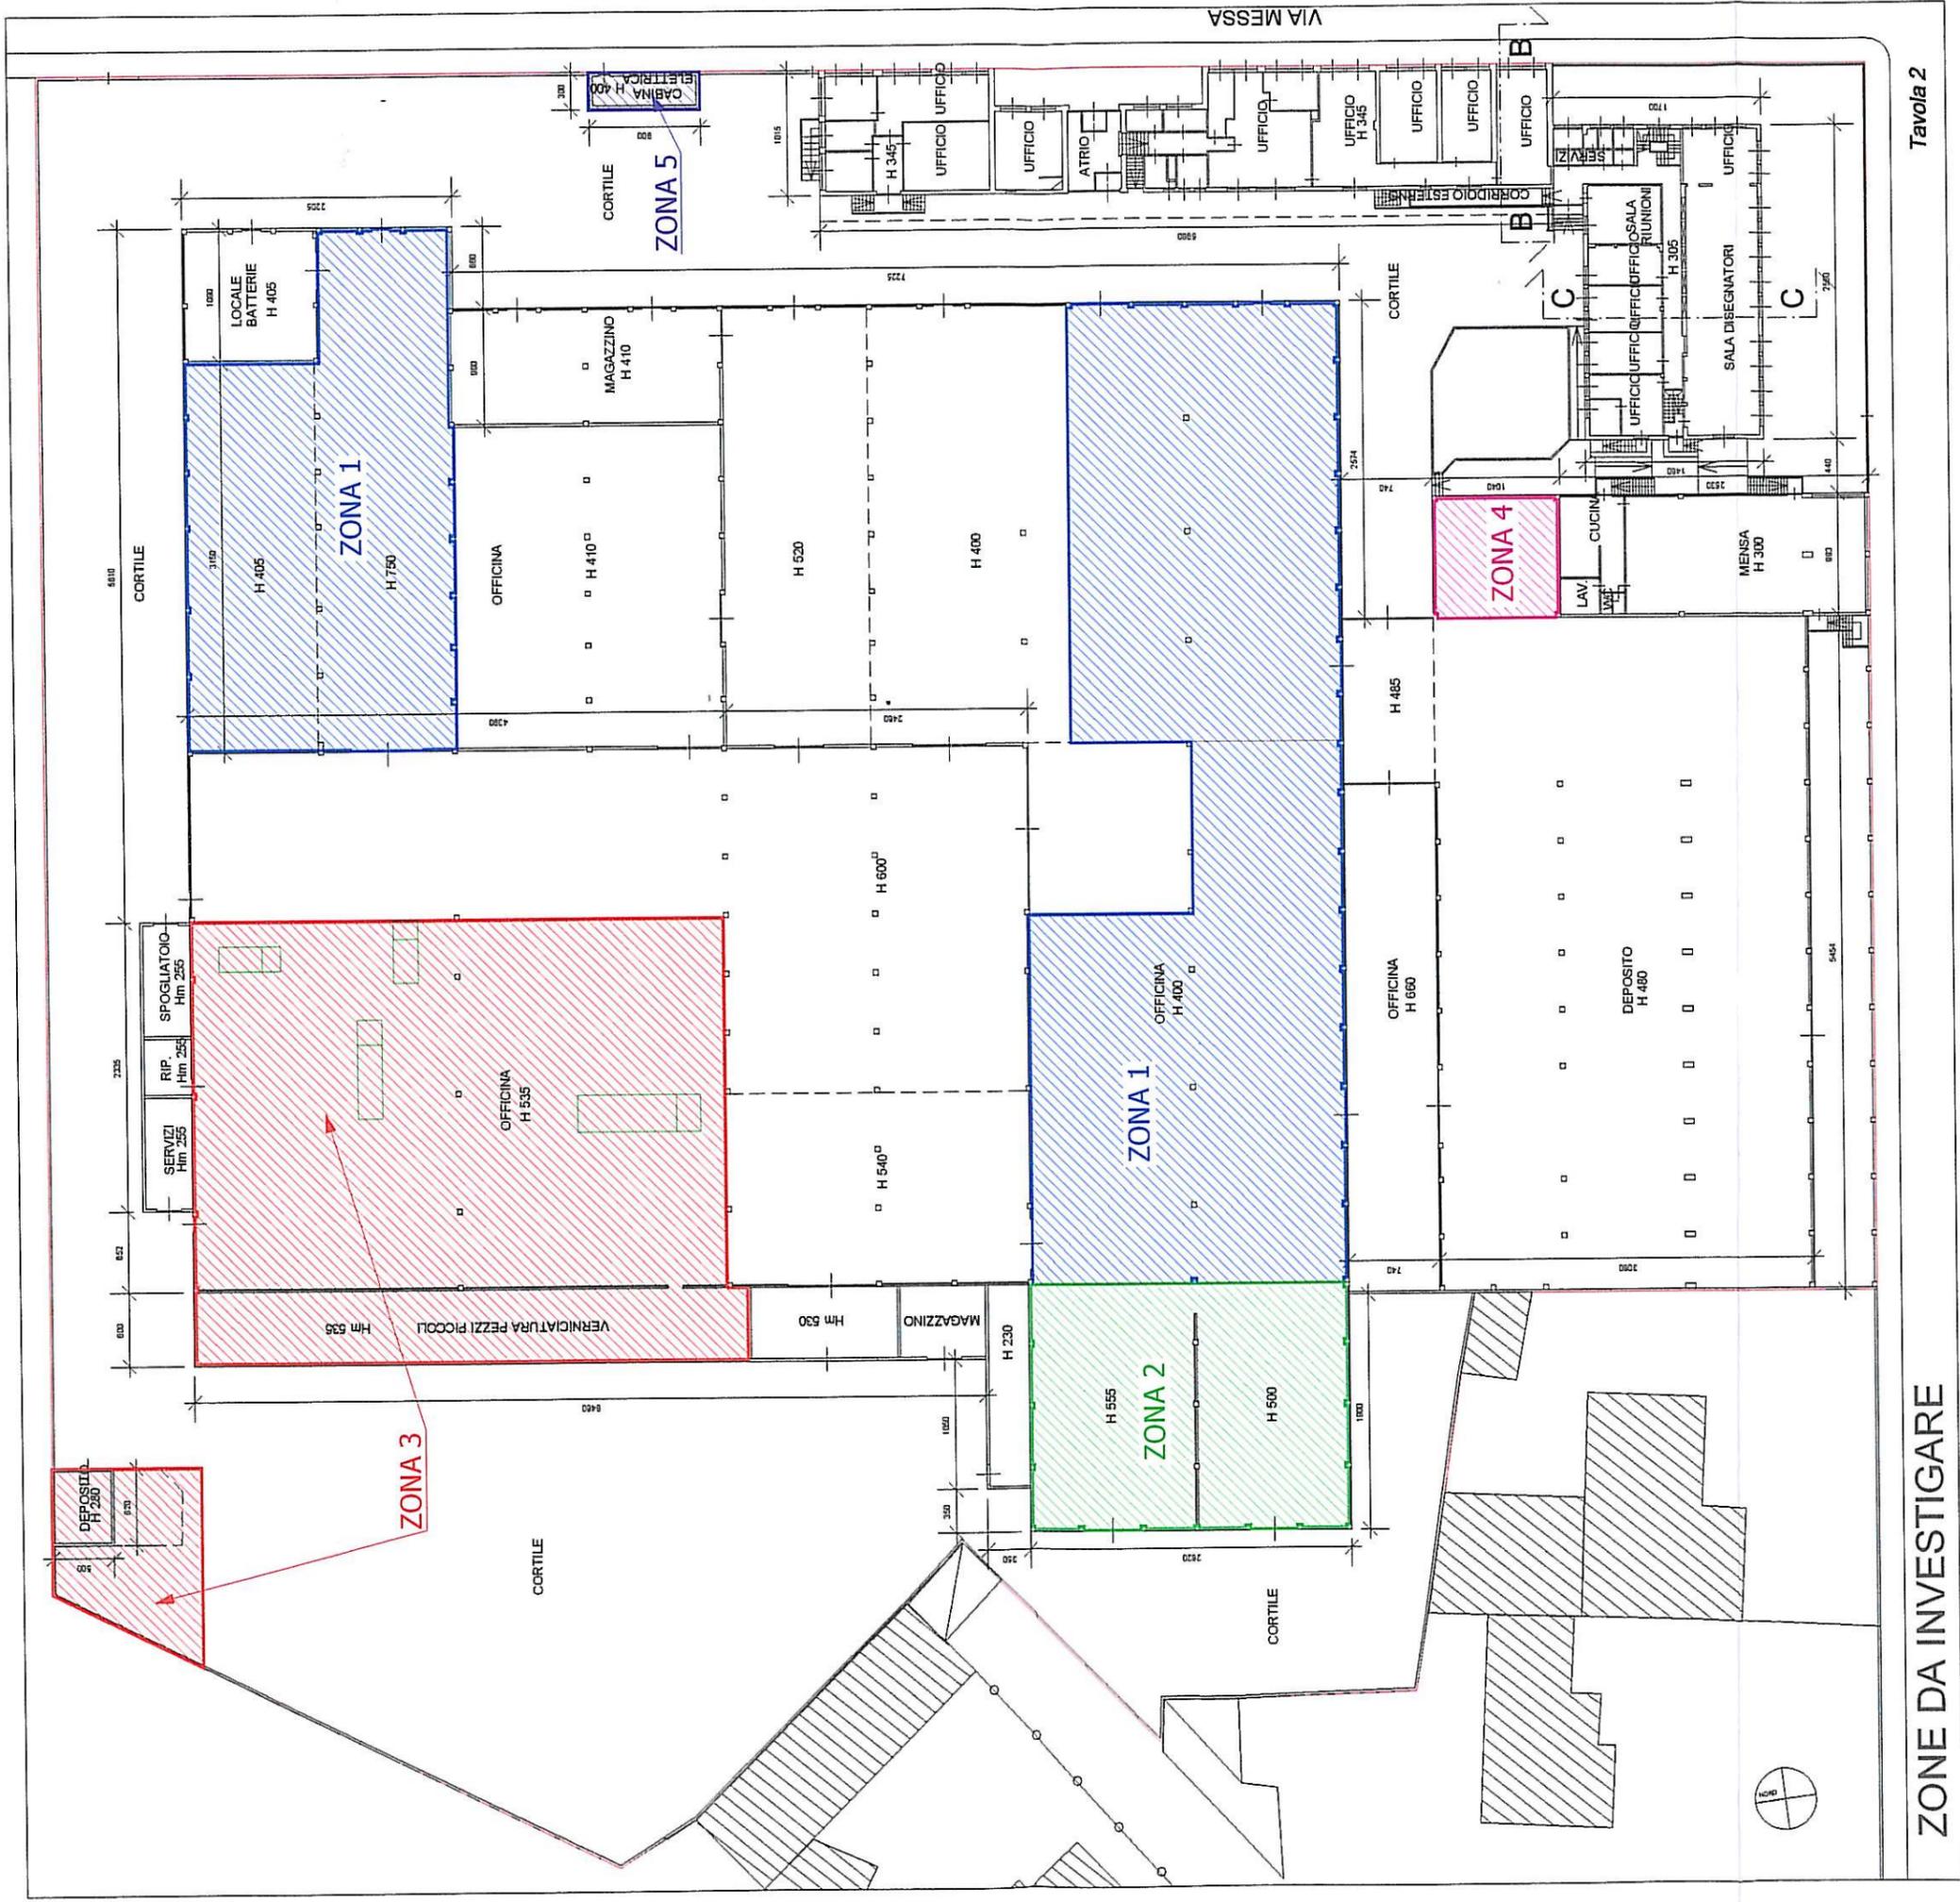
Tavola 2

ZONE DA INVESTIGARE

*Tavola 2* – Caratterizzazione dell'area: zone da investigare

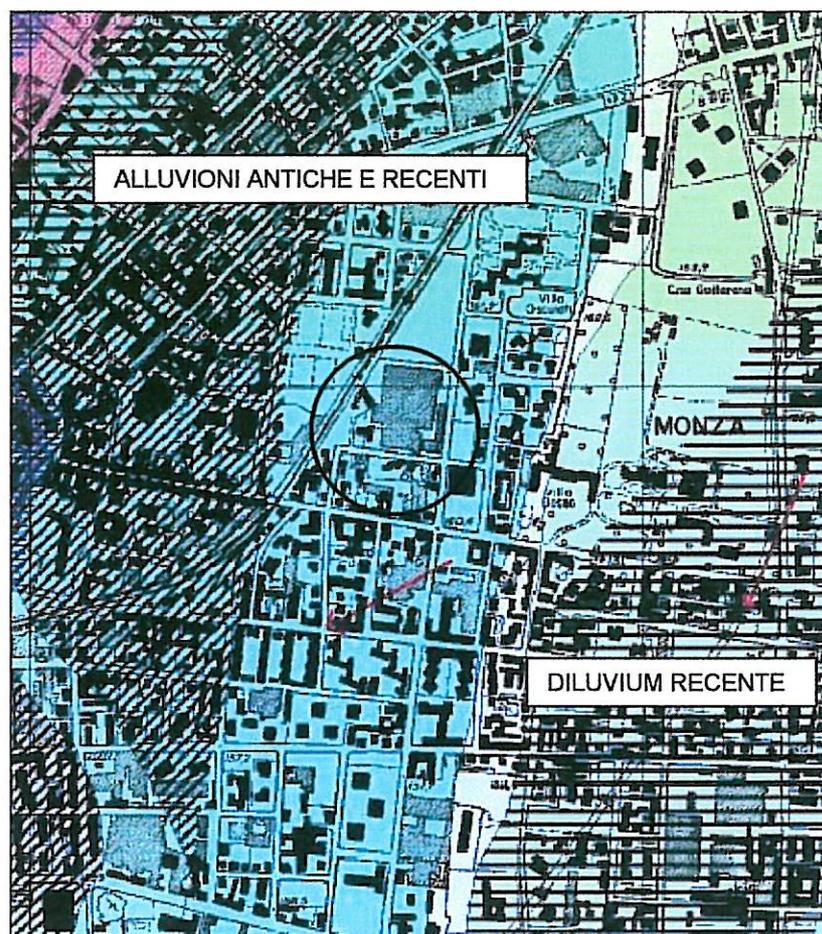
Figura 5

Di seguito vengono descritti in sintesi i caratteri peculiari di dette unità, dalla più antica alla più recente, il cui areale di affioramento presso l'area ex I.M.A. viene illustrato dalla *Figura 5*, stralcio della Tavola 1 dello Studio della componente geologica, idrogeologica e sismica del Comune di Monza (R.E.A. s.c.r.l. , 2007):

Fluviale Würm Auct. (Diluvium recente) - questi depositi costituiscono un'area pianeggiante ("livello fondamentale della pianura") posta a quote topograficamente inferiori rispetto a quelle di pertinenza dei terrazzi più antichi (Fluviale Mindel-Riss Auct.), affioranti nell'area a Nord (fuori carta) ai quali si raccordano attraverso scarpate allineate in senso Nord-Sud, via via meno pronunciate procedendo verso meridione. Litologicamente essi sono costituiti da ciottoli, ghiaie e sabbie con composizione litologica della matrice che risulta di natura prevalentemente sabbiosa. Localmente i depositi più grossolani possono risultare cementati. I depositi würmiani presentano uno strato di alterazione superficiale di ridotto spessore che, laddove presente, è in media di 1 m e non interessa il substrato ghiaioso.

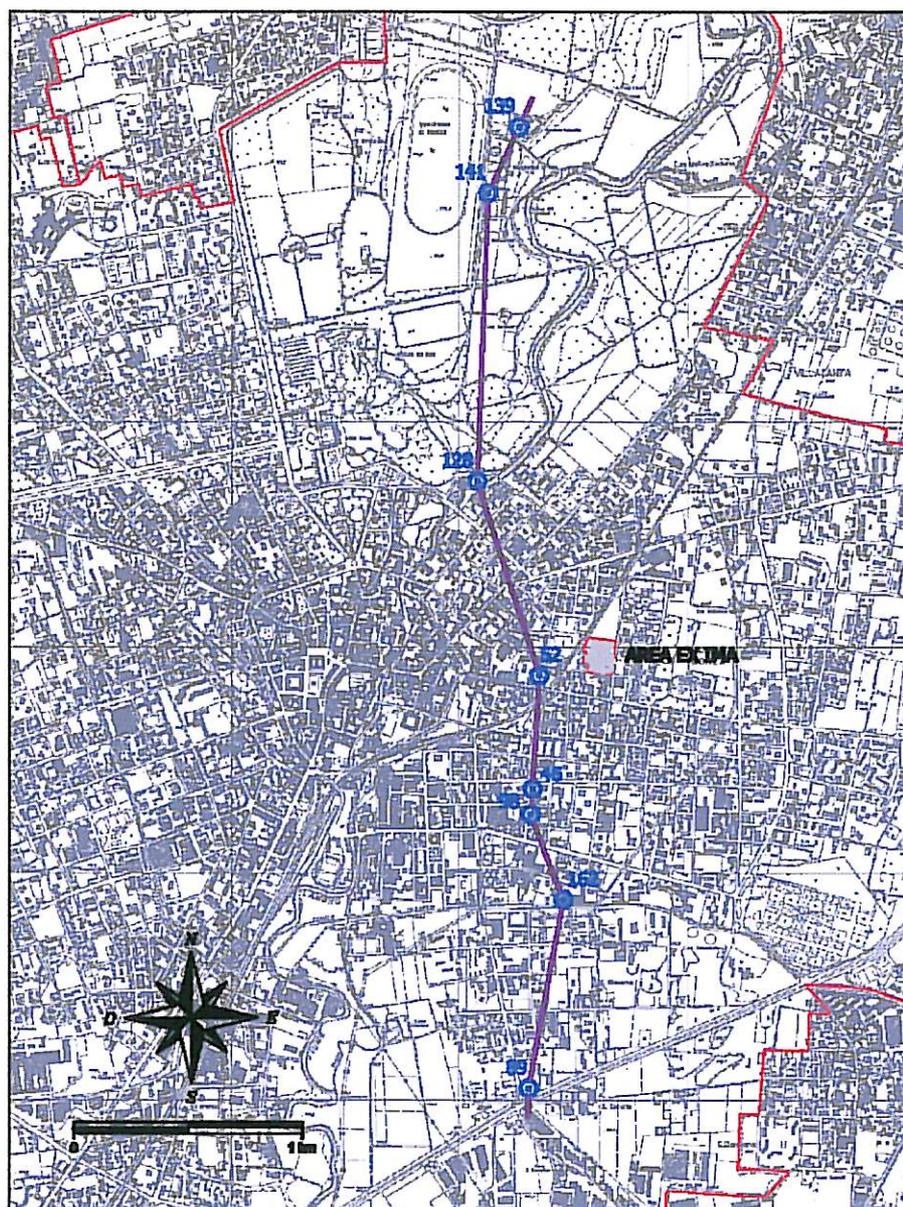
Figura 7

*Figura 7* – Caratteri della matrice fisico-ambientale: traccia della sezione idrogeologica

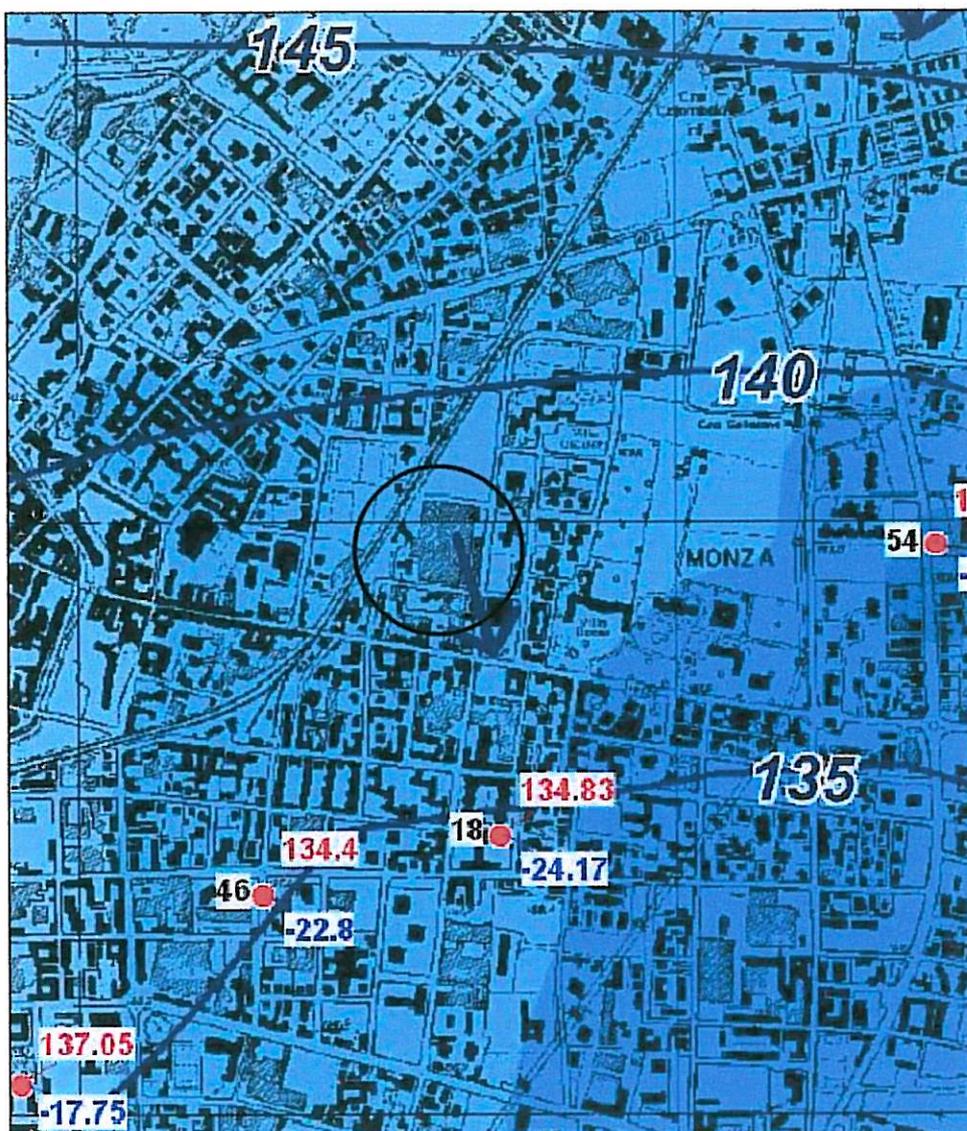
Figura 8

*Figura 8* – Caratteri della matrice fisico-ambientale: carta piezometrica (stralcio della Tavola 6 dello Studio geologico, idrogeologico e sismico del territorio comunale)

Dalla ricostruzione litostratigrafica e del modello idrogeologico effettuate, si evince in definitiva come la falda freatica e il relativo acquifero, sia per proprietà idrauliche che idrochimiche, risultino del tutto distinti dalle rispettive strutture "profonde".

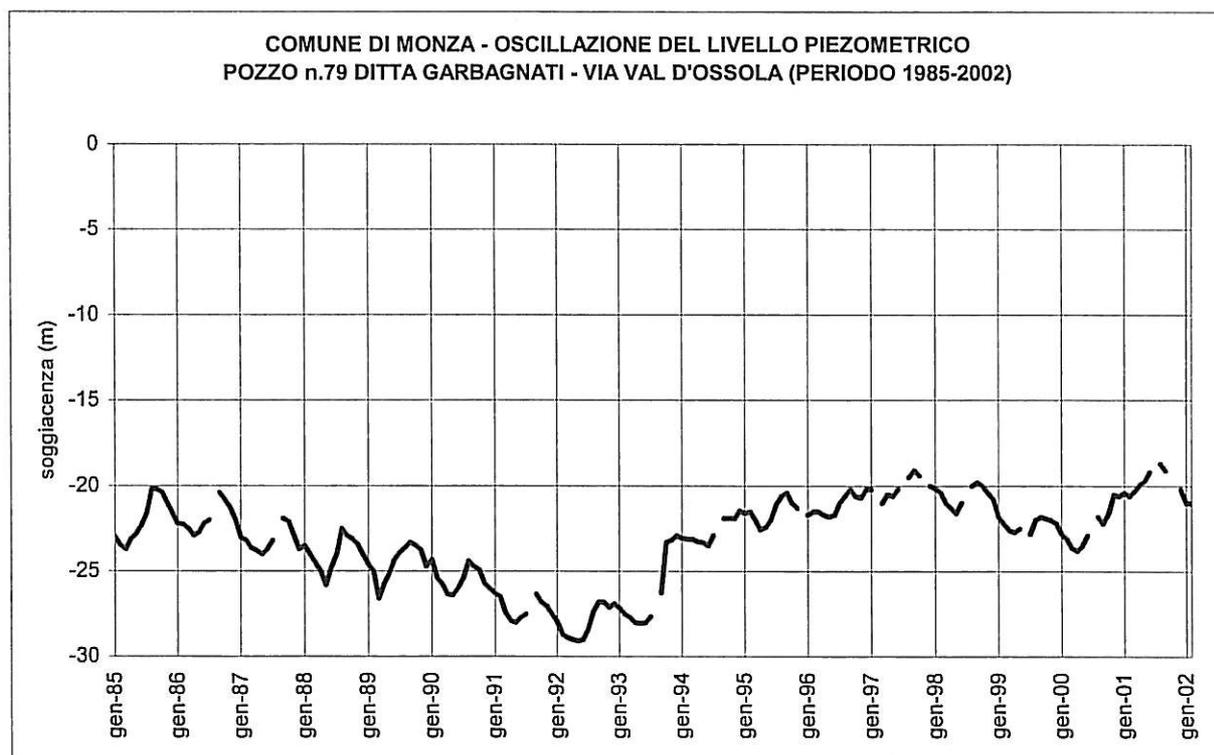
Figura 9

Fa eccezione a tale andamento il cospicuo e repentino innalzamento dei livelli piezometrici nel biennio 1977-1978, a seguito del manifestarsi di periodi di intense precipitazioni superiori alla media e ad una concomitante riduzione dei prelievi dovuta alla crisi industriale; in termini assoluti sono stati registrati innalzamenti del livello di falda talora prossimi o superiori a 6-8 m. Nel periodo successivo, a partire dal 1979 e fino alla tarda primavera del 1992, come è possibile apprezzare in parte nel grafico, è evidente un progressivo decremento dei livelli connesso anche a periodi con precipitazioni inferiori alla media. Successivamente si assiste a un repentino recupero dei livelli di circa 7 m nell'arco di soli 2 anni, connesso essenzialmente alle intense precipitazioni che hanno contraddistinto il periodo. Dal 1994 al febbraio 2002 (ultime registrazioni disponibili), l'andamento piezometrico è invece caratterizzato da un sostanziale equilibrio dell'evoluzione del livello piezometrico, che si attesta all'incirca sulle quote raggiunte nei primi anni '80.

Per quanto concerne le oscillazioni di livello a scala annuale, viene evidenziata una escursione piezometrica quantificabile in circa 2.5 m, mentre negli ultimi anni essa risulta contenuta a 1.5 m circa.

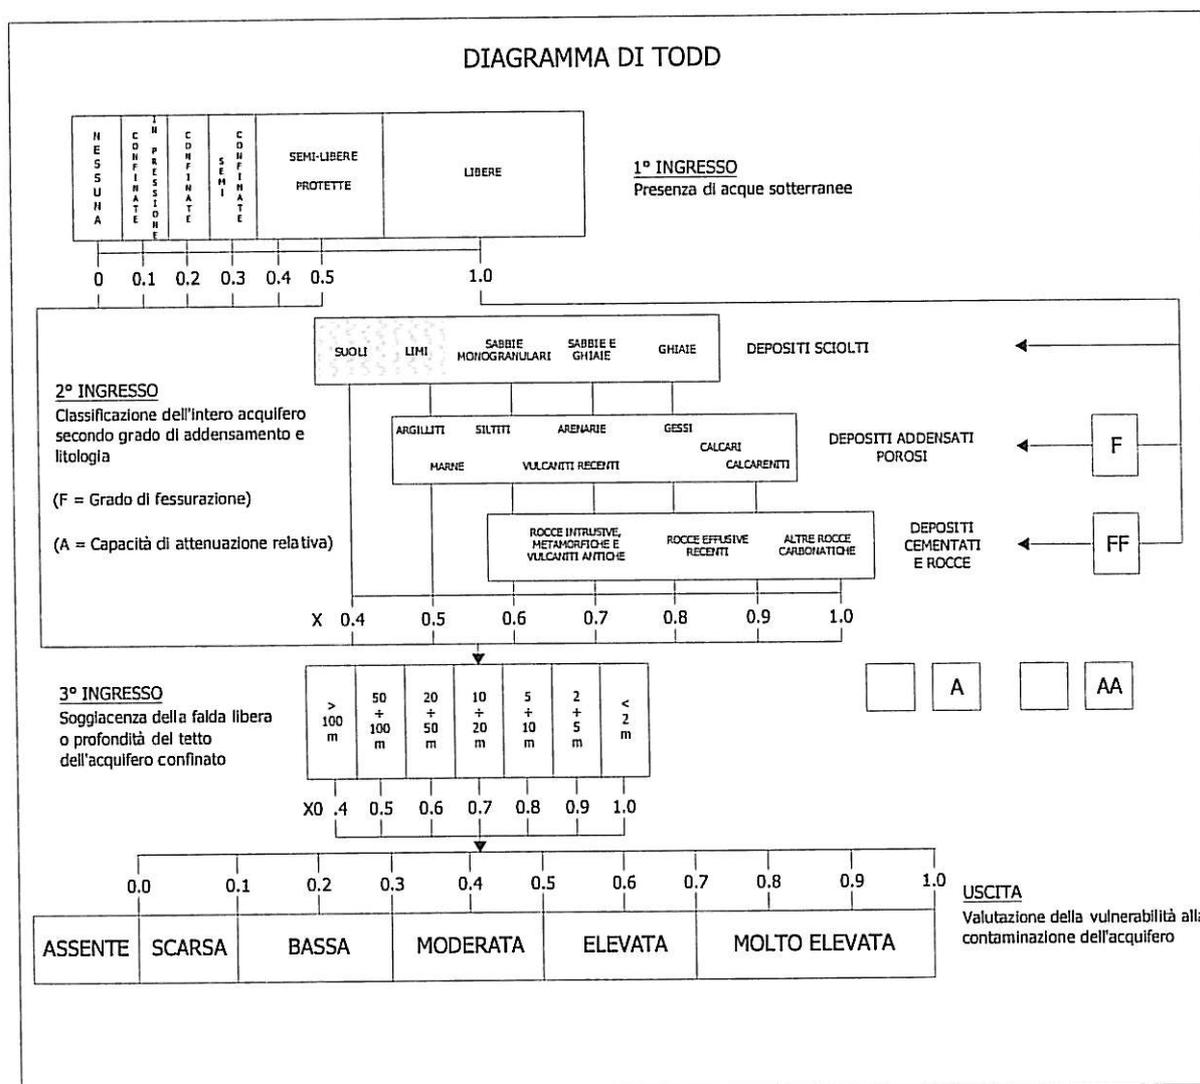
Figura 10

In prima analisi la falda idrica della litozona superficiale non risulta sufficientemente protetta dall'infiltrazione di eventuali inquinanti, in quanto il complesso dei depositi superficiali è permeabile e scarso è lo sviluppo di lenti limoso-argillose. I pozzi pubblici presenti sul territorio comunale, di fatto hanno abbandonato da tempo l'emungimento di tale falda essendo compromessa qualitativamente ad opera di nitrati, solventi, etc..

Per quanto riguarda la litozona profonda, la presenza di setti semipermeabili o del tutto impermeabili di notevole spessore, è in grado di assicurare un ostacolo alla propagazione di inquinanti in profondità, verso le strutture acquifere in esso contenute.

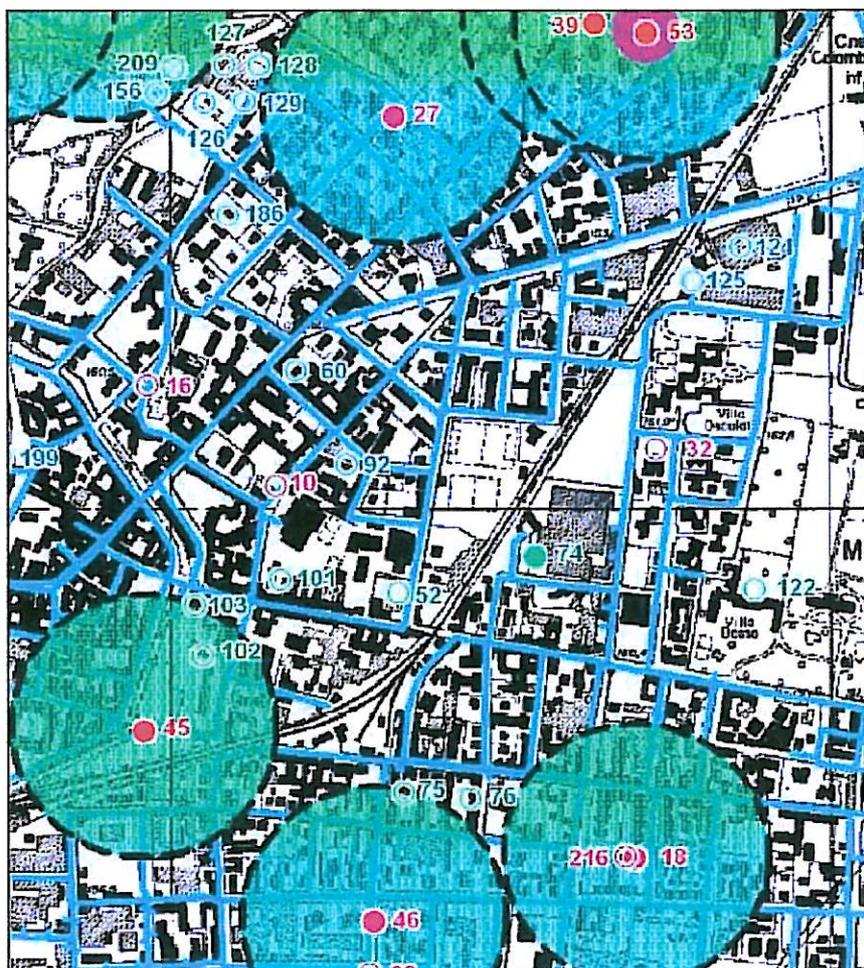
Figura 11

Fatto salvo quanto sopra esposto, in riferimento alla vincolistica che norma lo sfruttamento di acque sotterranee ad uso potabile, si rileva come l'area di Piano di Lottizzazione risulti esterna alle zone di rispetto dei pozzi pubblici di Monza presenti nello stretto intorno, perimetrata secondo il criterio geometrico dei 200 m di raggio.

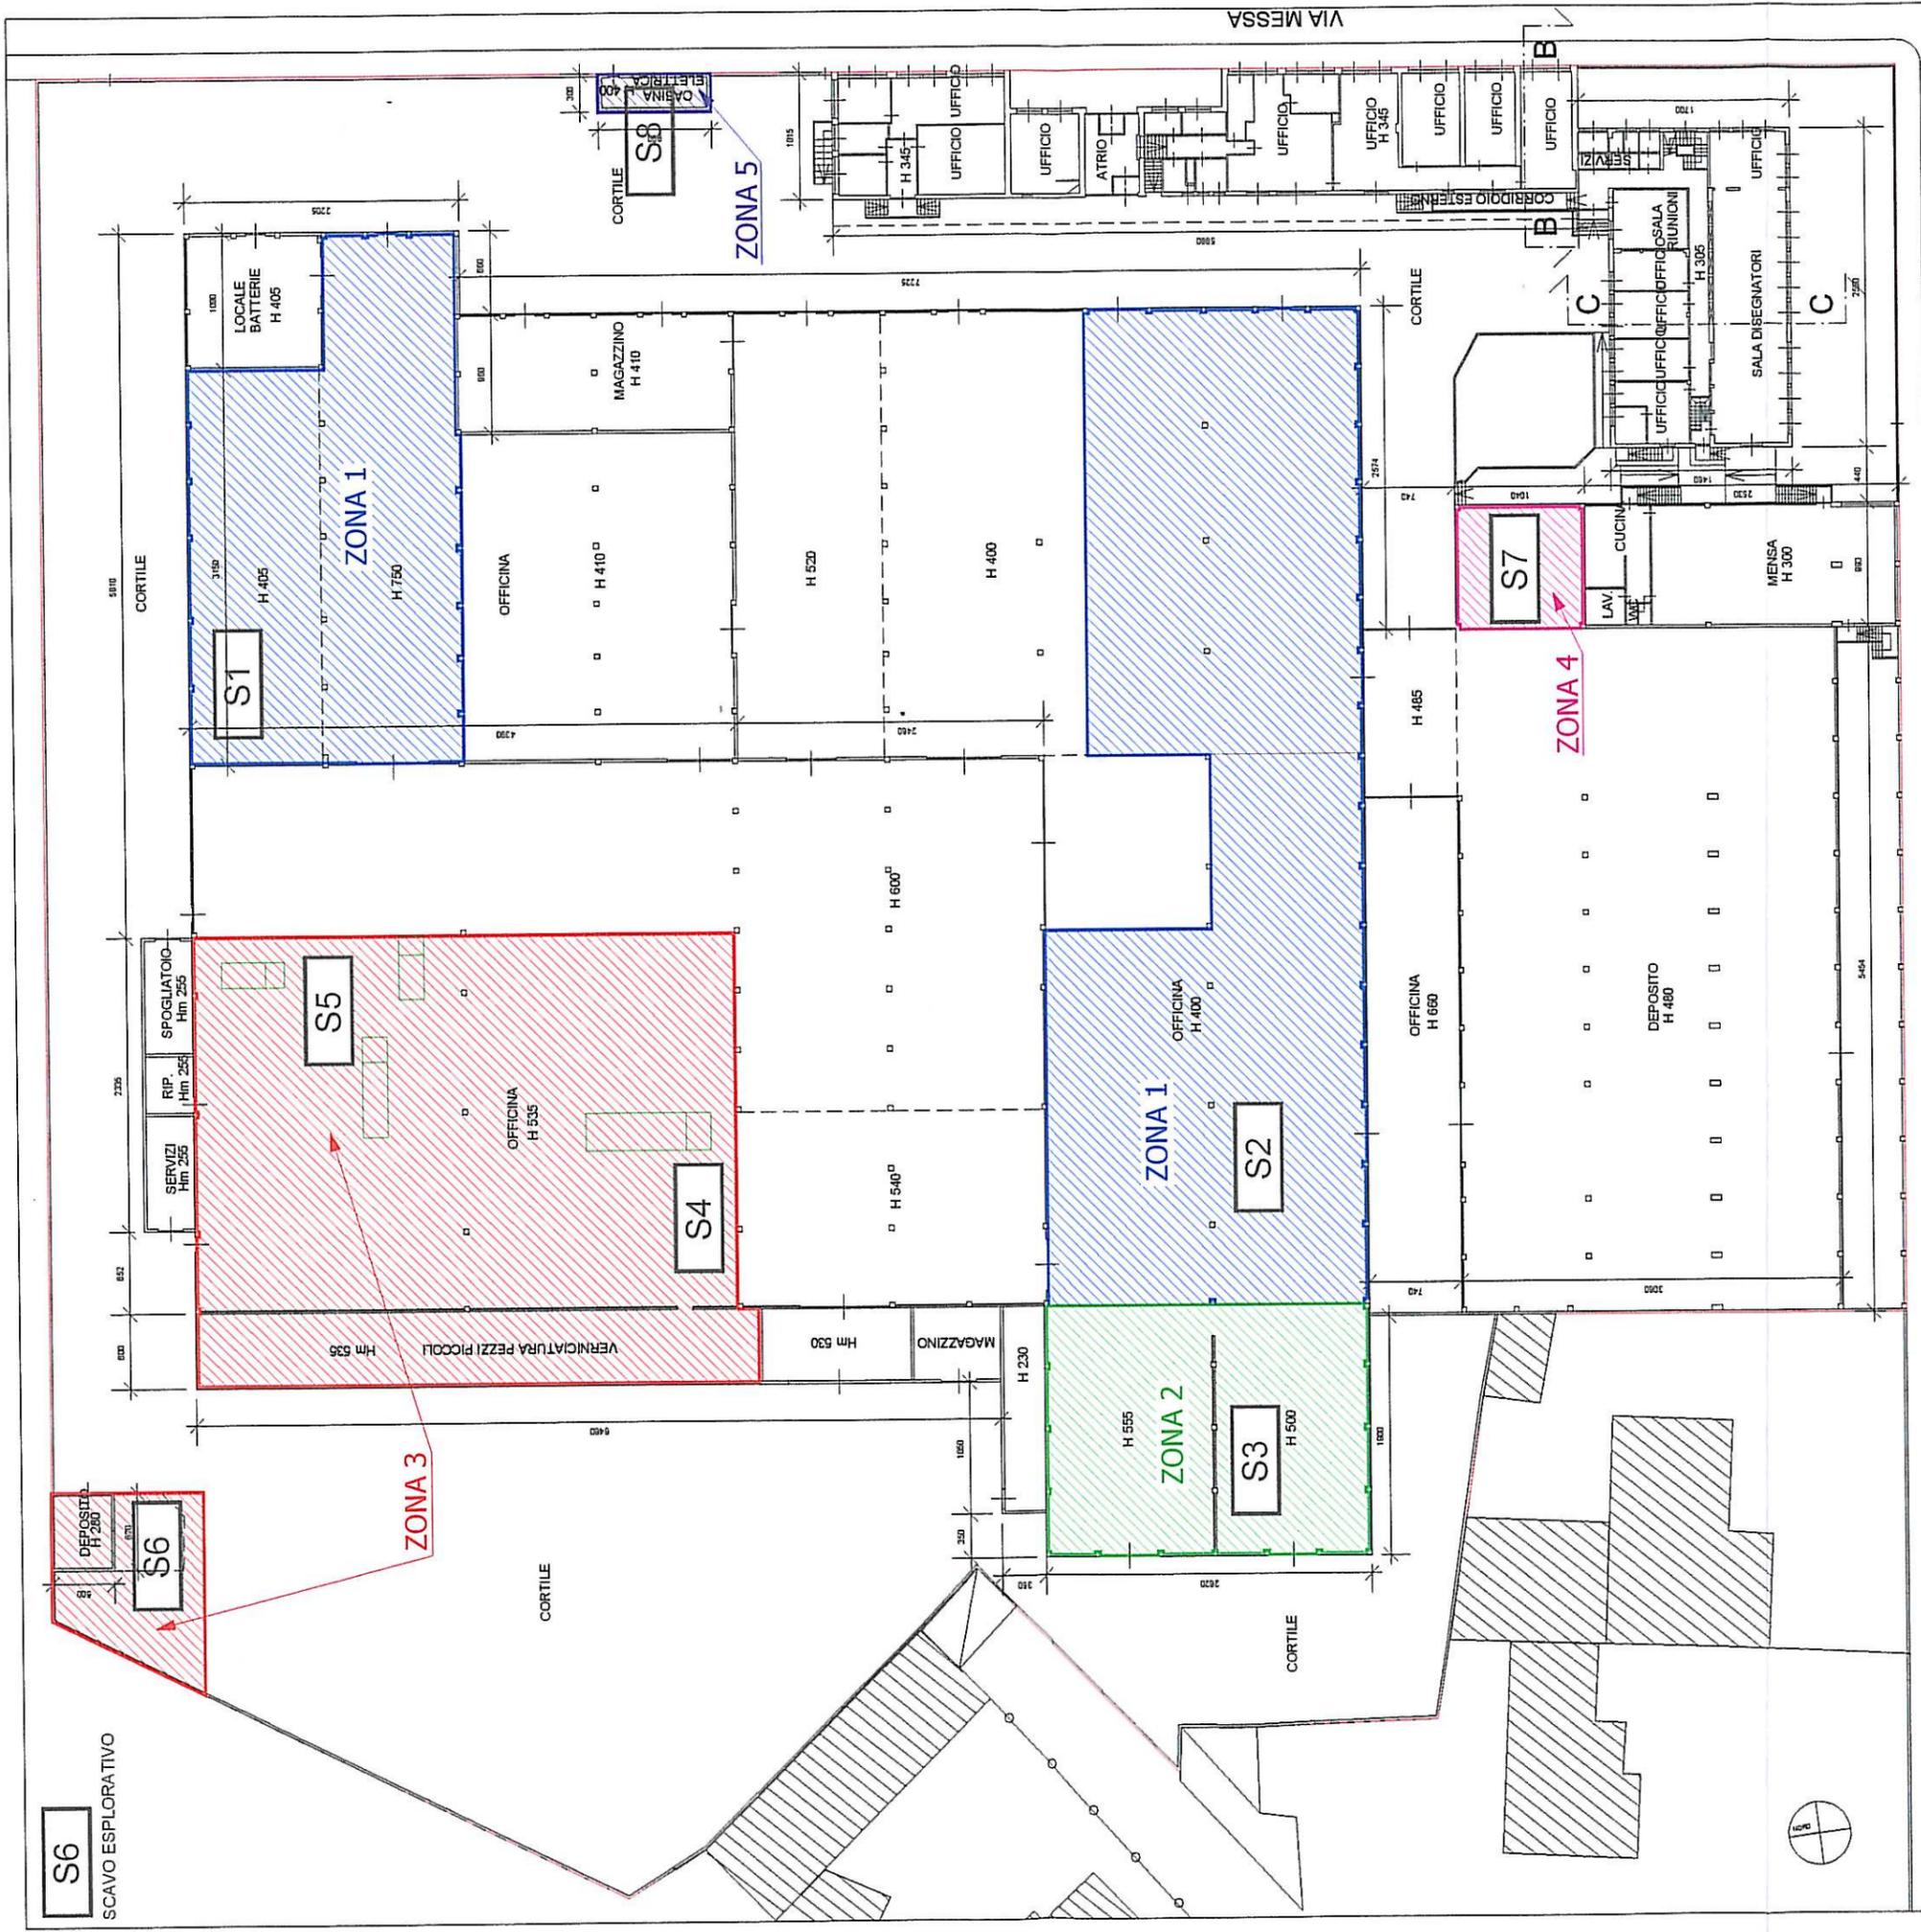
Tavola 3

PUNTI DI CAMPIONAMENTO DEL TERRENO

*Tavola 3* – Caratterizzazione dell'area: punti di campionamento del terreno

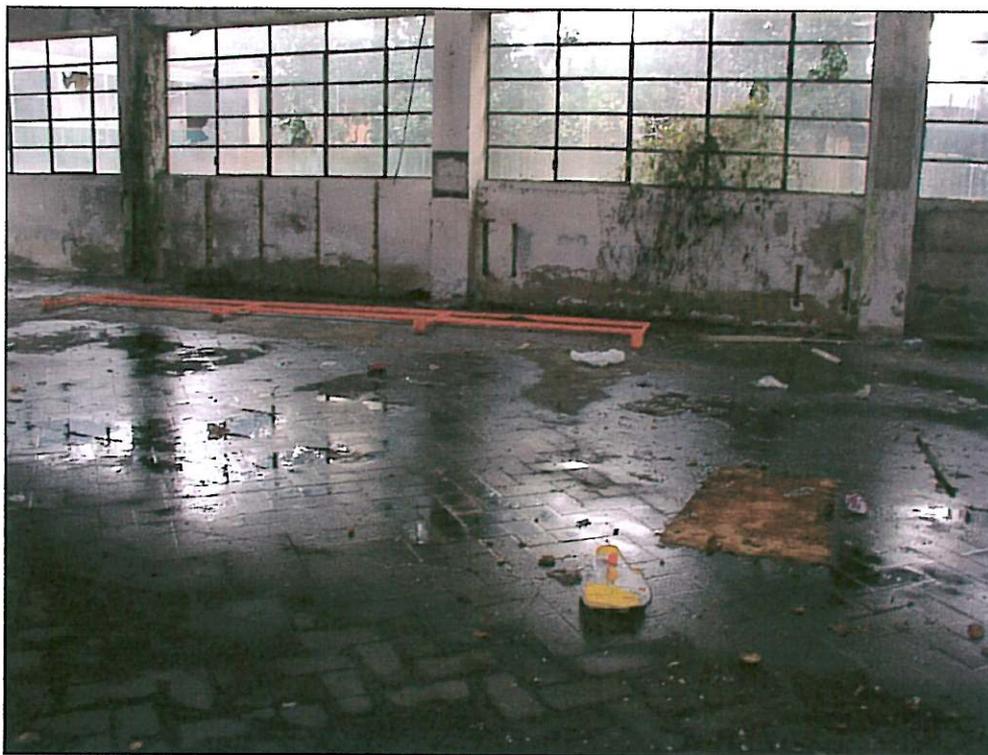
*Foto 6 - Zona 1 (reparto tornitura): assaggio S1*

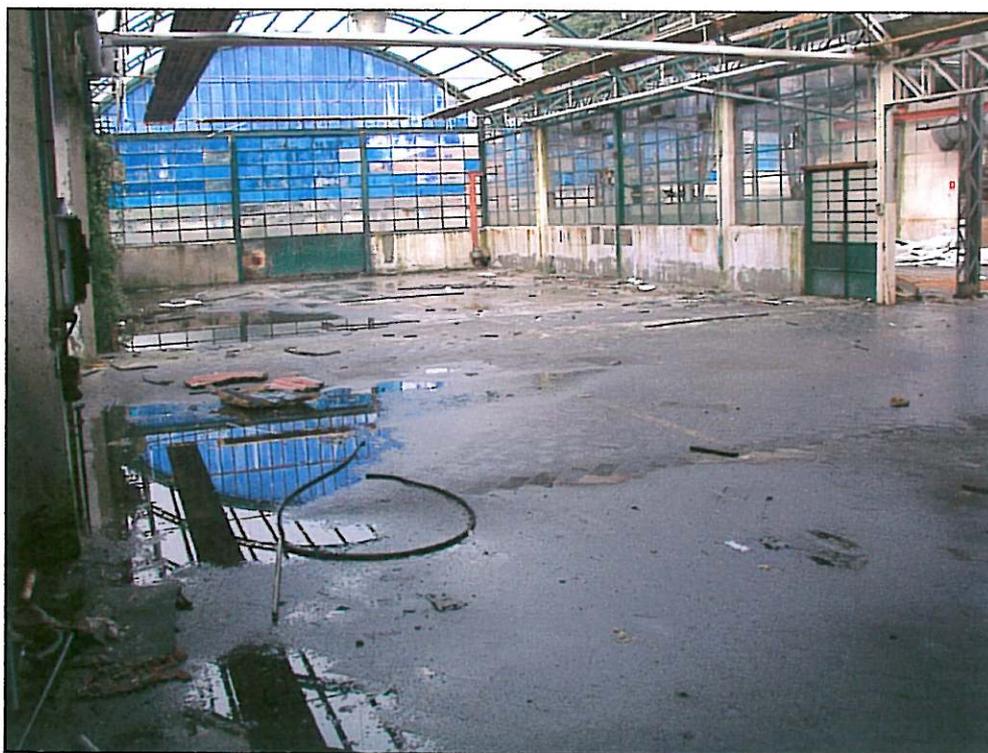
*Foto 7 - Zona 2 (reparto saldatura): assaggio S3*

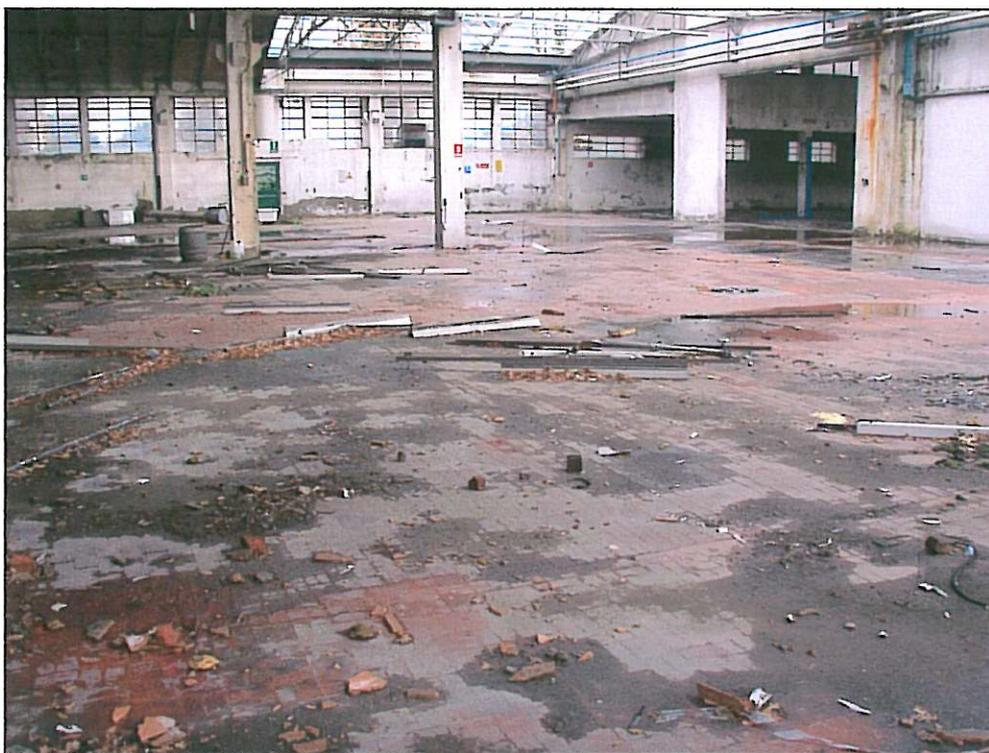
*Foto 8 - Zona 3 (reparto verniciatura): assaggi S4 e S5*
