PIANO DI LOTTIZZAZIONE

AREA SITA IN  
VIA MESSA / VIA GIORDANI

PREDISPOSIZIONE DEL PIANO DI INDAGINI AMBIENTALI FINALIZZATO  
ALLA DEFINIZIONE DELLO STATO AMBIENTALE DEL SOTTOSUOLO  
PRESSO L'AREA EX I.M.A. S.p.A.

RELAZIONE TECNICA

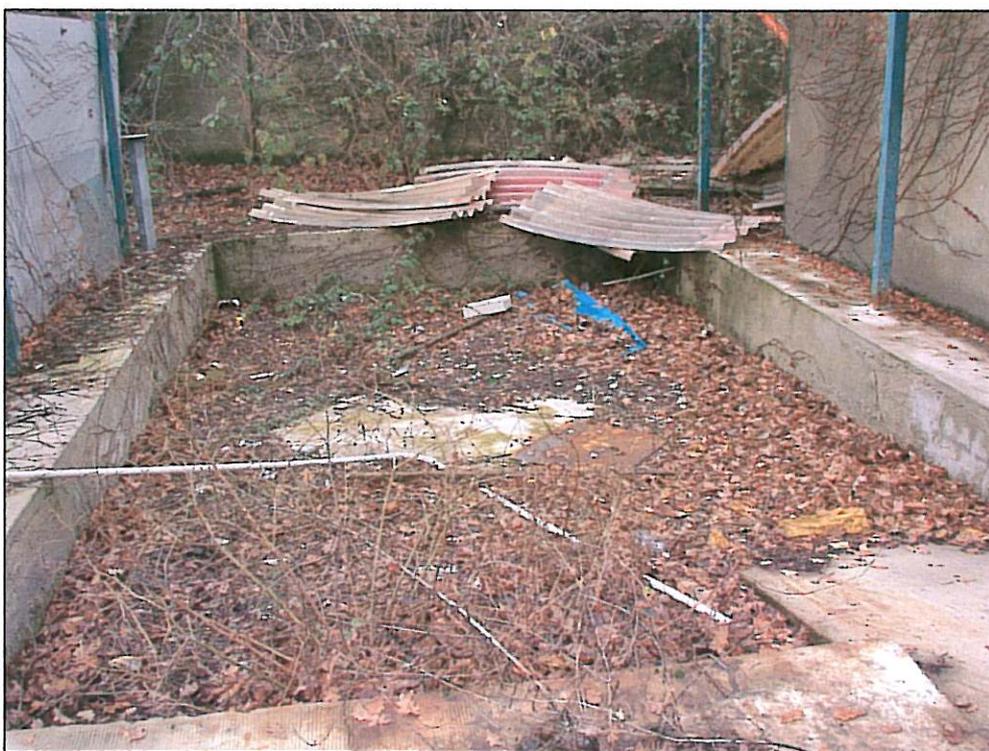
*Foto 9 - Zona 3 (deposito vernici esterno): assaggio S6*

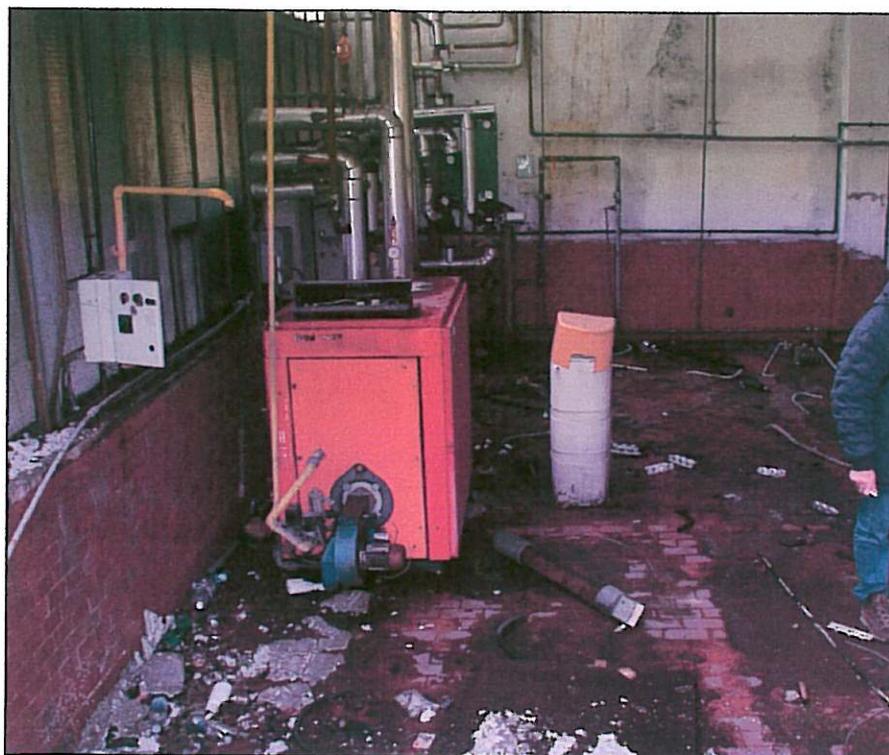
**Foto 10 - Zona 4 (locale caldaia): assaggio S7**

- Zona 4 - assaggio **S7** in corrispondenza della centrale termica, in corrispondenza dell'alloggiamento della cisterna della nafta per il riscaldamento sino ai primi anni '60 (*Foto 10*)

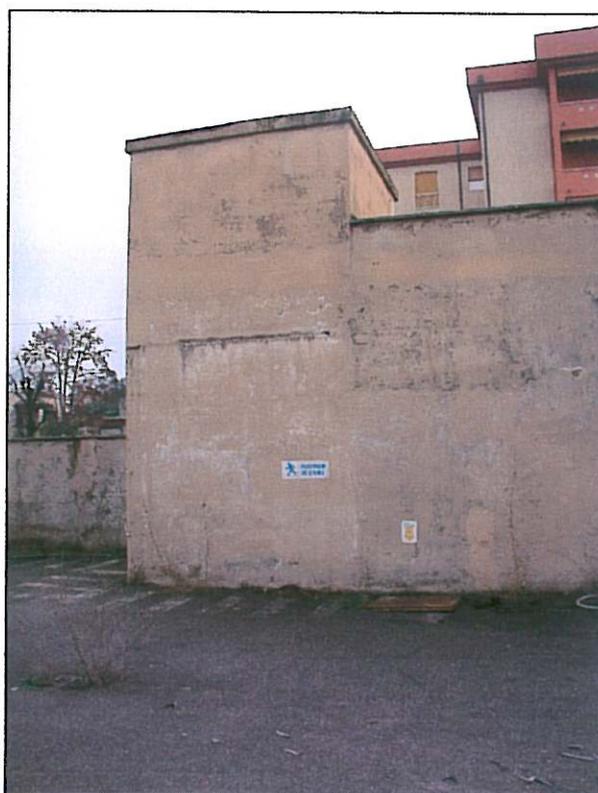
**Foto 11 - Zona 5 (cabina elettrica): assaggio S8**

- Zona 5 - assaggio **S8** presso la cabina elettrica (*Foto 11*)
- esecuzione di campionamenti del terreno in corrispondenza degli assaggi effettuati. Per ogni assaggio saranno prelevati almeno n.3 campioni per un totale di n.24 campioni.
