PIANO DI GOVERNO DEL TERRITORIO

A16	Componente geologica, idrogeologica e sismica	
Elab.A	PARTE GEOLOGICA Relazione Tecnica: Parte A - Analisi	elaborazione: ottobre 2003

Indagini geologico ambientali a supporto della redazione del PRG della Citta' di Monza

Comune di Monza

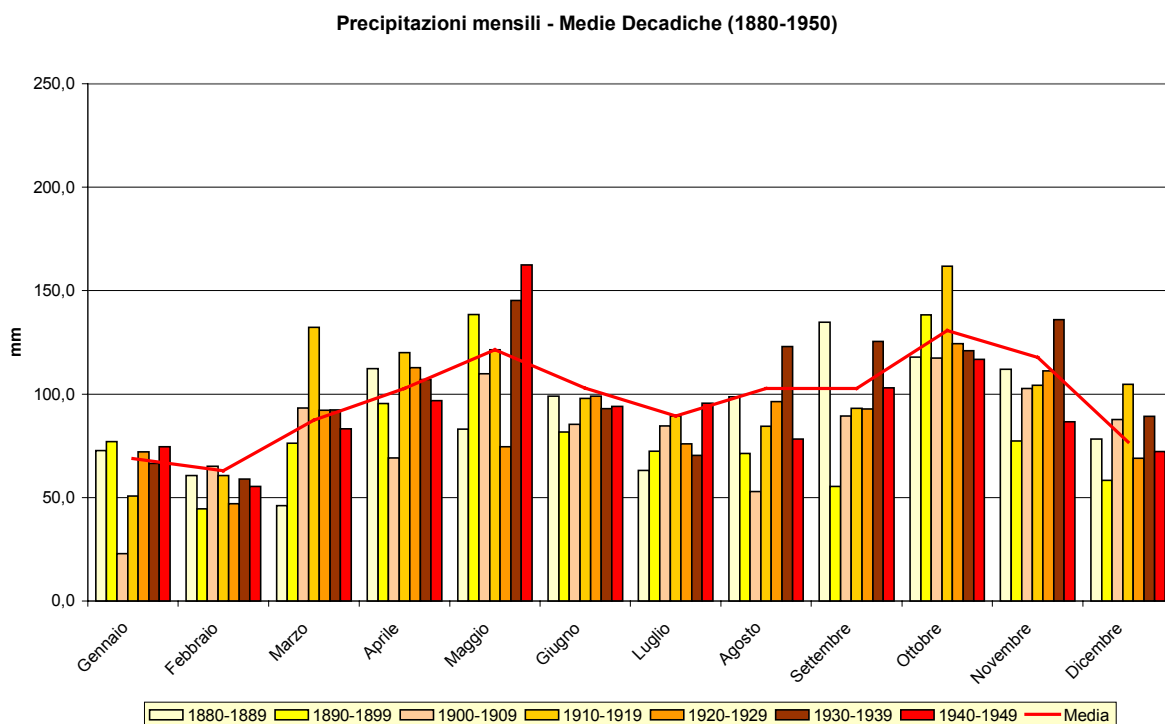
Figura A1.3- Precipitazioni mensili nella stazioni di Monza Frisi – Medie decadiche (1880-1950)

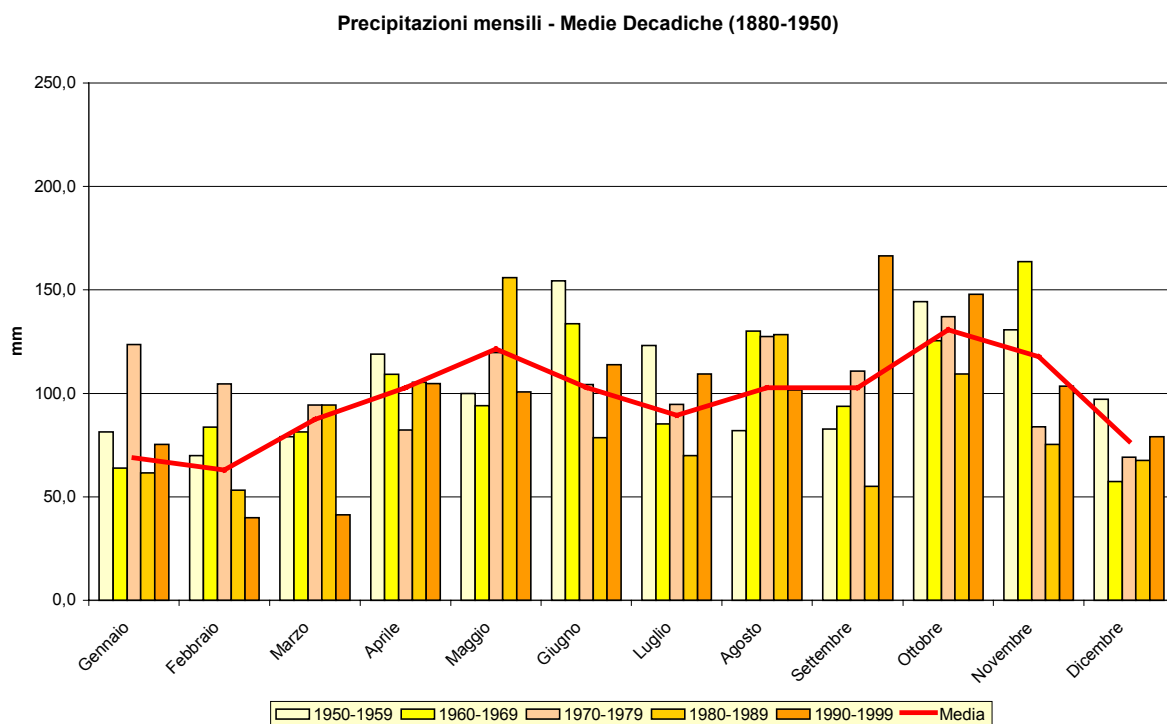
Figura A1.4 – Precipitazioni mensili nella stazioni di Monza Frisi – Medie decadiche (1950-1999)

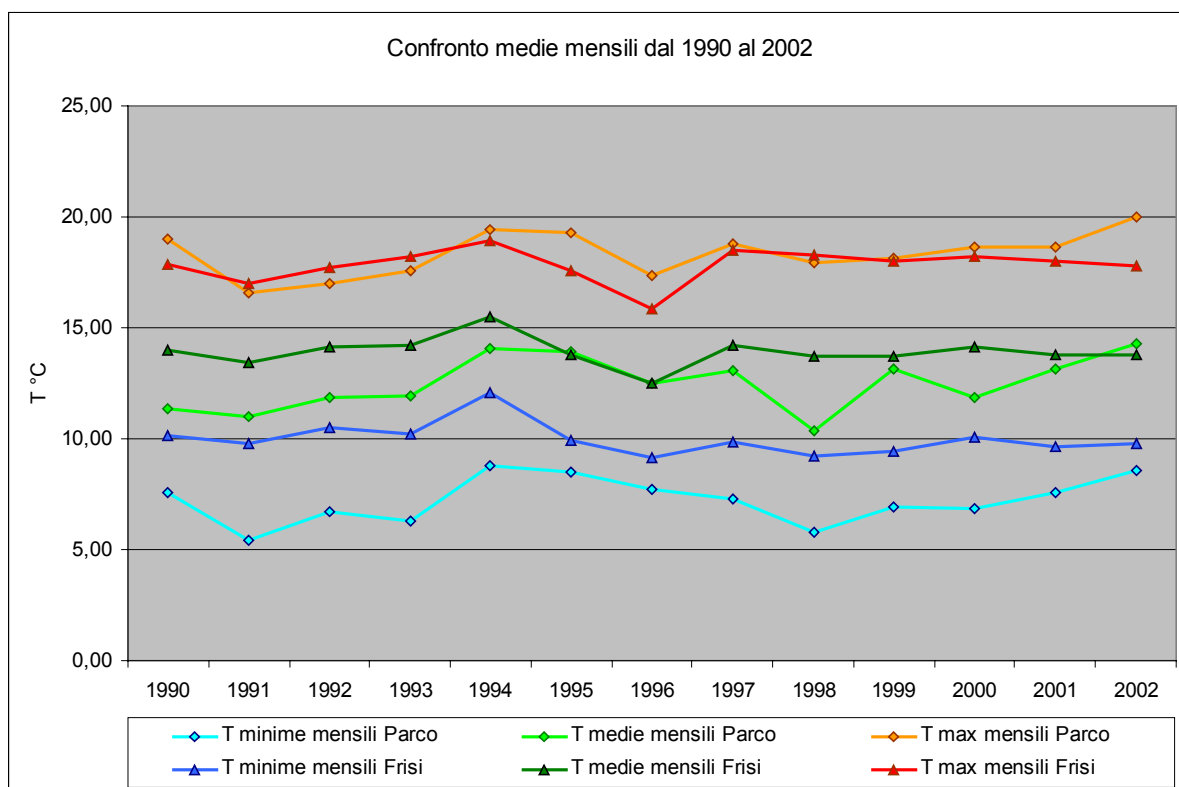
Figura A1.2 – Temperature medie mensili

Le temperature della Stazione di Monza Frisi sono state confrontate con quelle della Stazione di Monza Parco. Le temperature minime mensili di Monza Parco sono sensibilmente inferiori rispetto a quelle di Monza Frisi, probabilmente a causa delle minori temperature serali e notturne all'interno del Parco. Per quanto riguarda le temperature massime mensili i dati delle due stazioni non sono molto differenziati, anche se in alcuni anni si evidenzia, contrariamente a quanto ci si potrebbe aspettare, una maggiore temperatura a Monza Parco. Per meglio studiare l'esistenza di una reale differenziazione tra Parco di Monza (area verde) e Frisi (Centro urbano – Isola di calore) sarebbero necessari dati orari, attualmente disponibili solo per la stazione di Monza Parco.

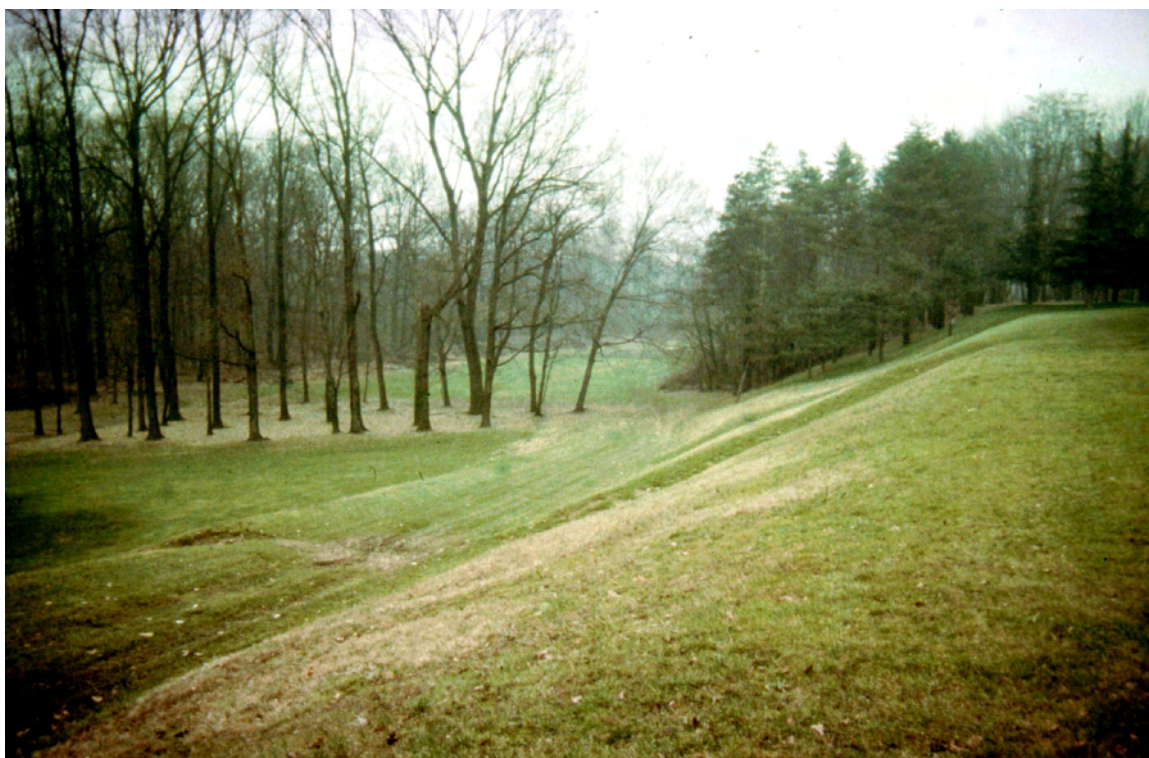
Figura A2.2 - scarpata del terrazzo del Mirabello nell'area del Golf

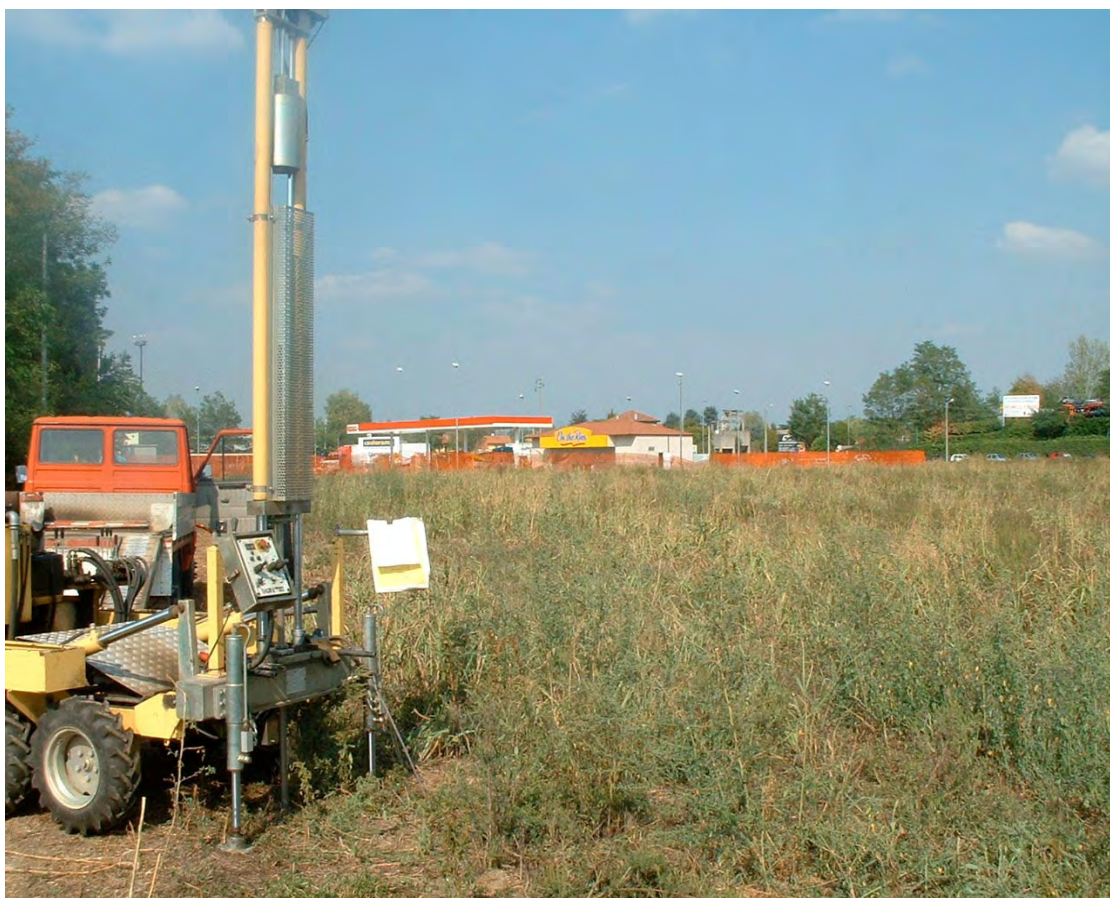
Figura A3.1: prova 1, effettuata in prossimità della Cascina S. Donato. E' visibile il maglio e la batteria di aste del penetrometro.

Le prove sono state eseguite a partire dal piano campagna attuale; le indagini sono state interrotte per la presenza di orizzonti particolarmente resistenti alla penetrazione dinamica, costituiti da ghiaia molto addensata o livelli cementati, che impediscono l'approfondimento della punta conica.

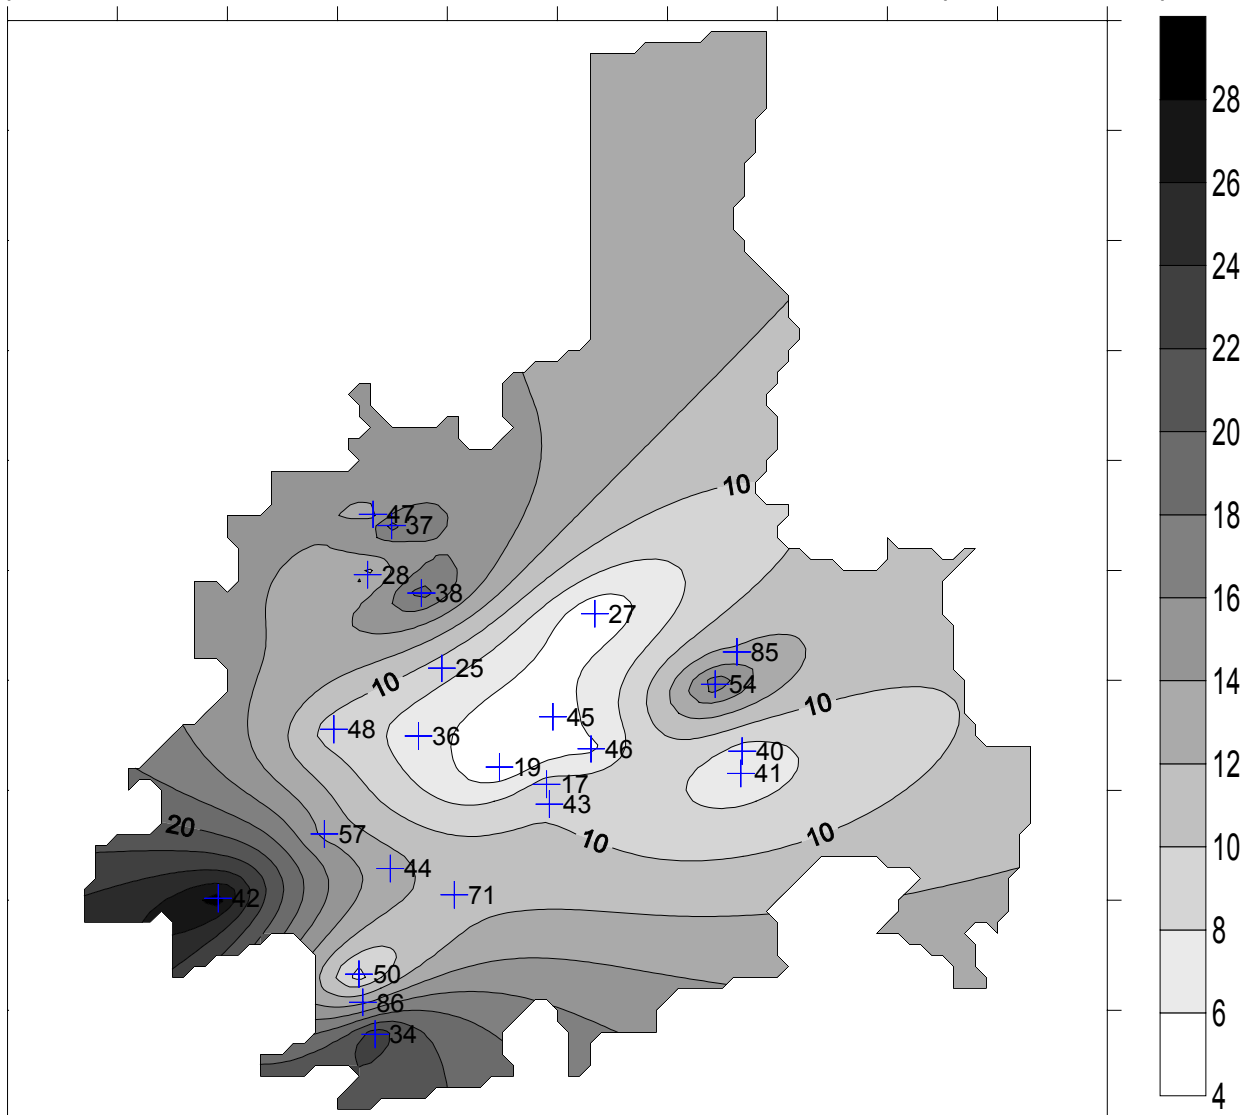
Figura A4.2 - Distribuzione dei solventi clorurati anno 2003

Dall'elaborazione delle carte di distribuzione dei solventi relative ai primi anni '90 (vedi relazione Rea 1991) appare evidente come i tenori minimi si riscontrino nella fascia del Parco, in quanto priva di insediamenti produttivi, e nella zona immediatamente a sud del Parco, che risente dell'influenza della grande area di infiltrazione e di protezione rappresentata dal Parco stesso.

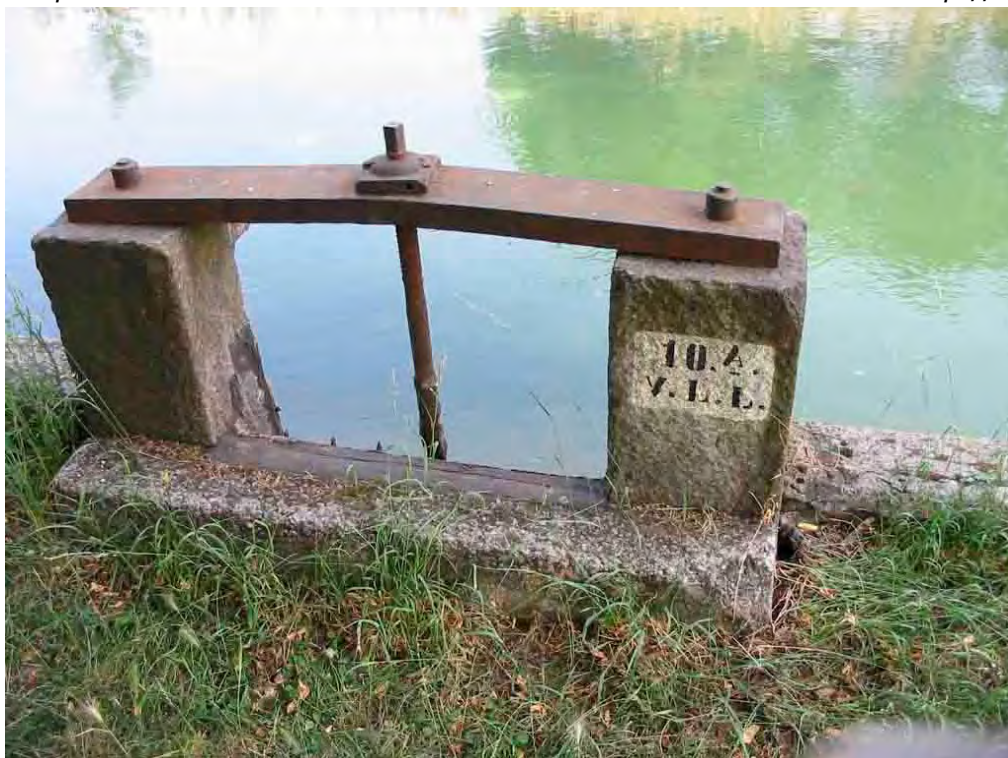
Figura A5.1 – Chiusa di derivazione sul Canale Villoresi

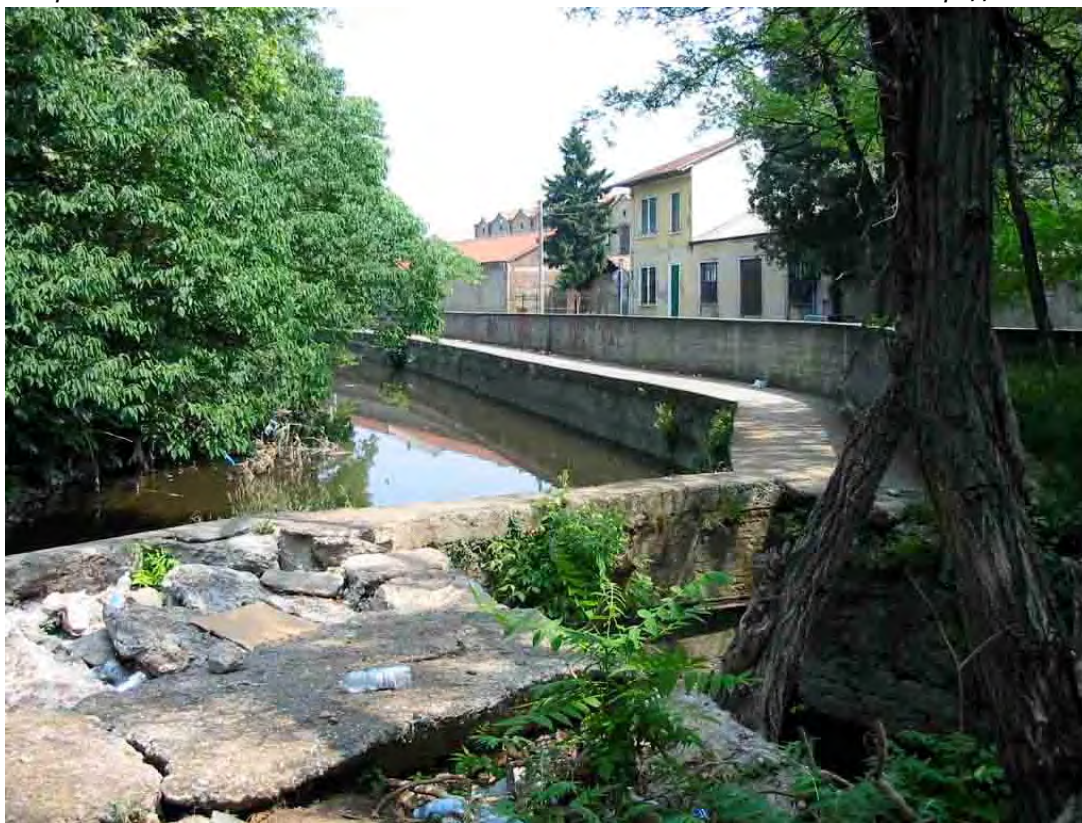
Figura A5.1 – Chiuse di derivazione della Roggia Lupa dal Lambro presso S.Gregorio

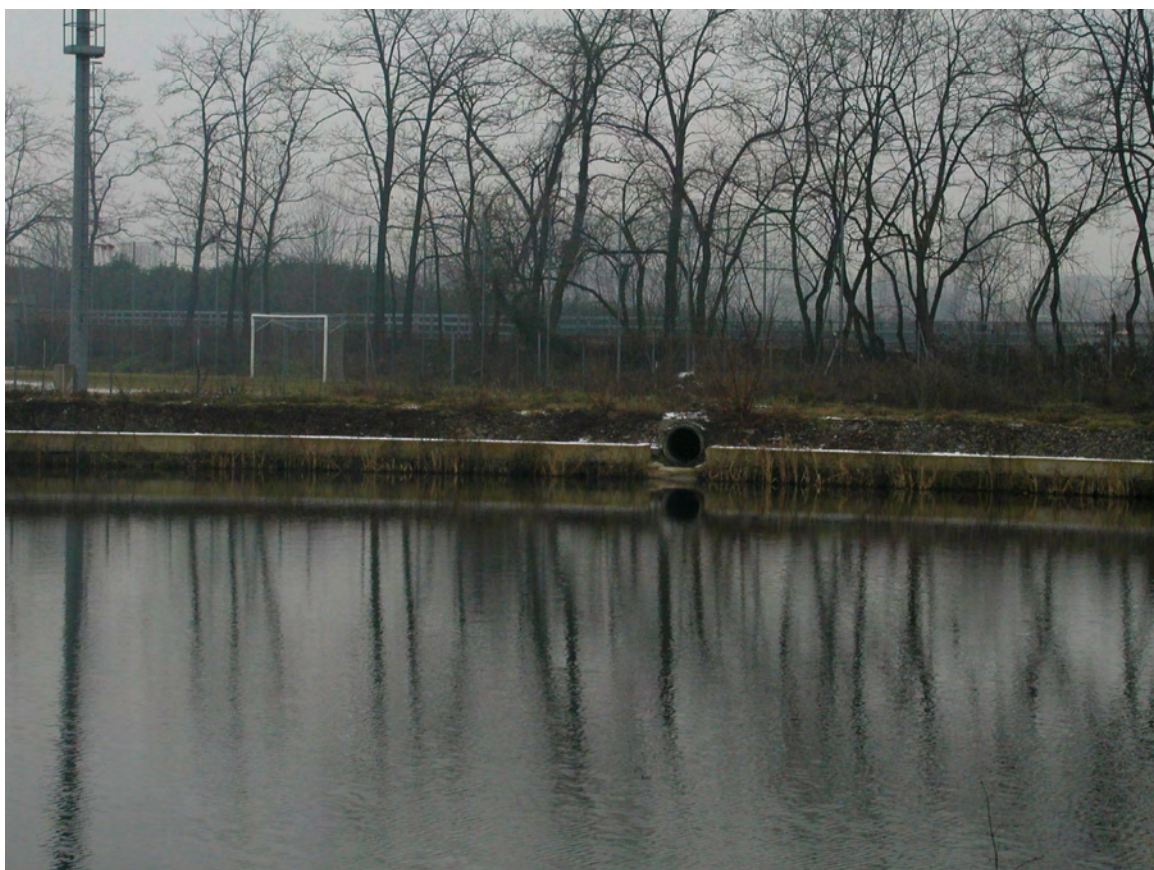
Figura A 5.2 - Il laghetto sportivo della Boscherona con la tubazione che immette le acque del Villoresi

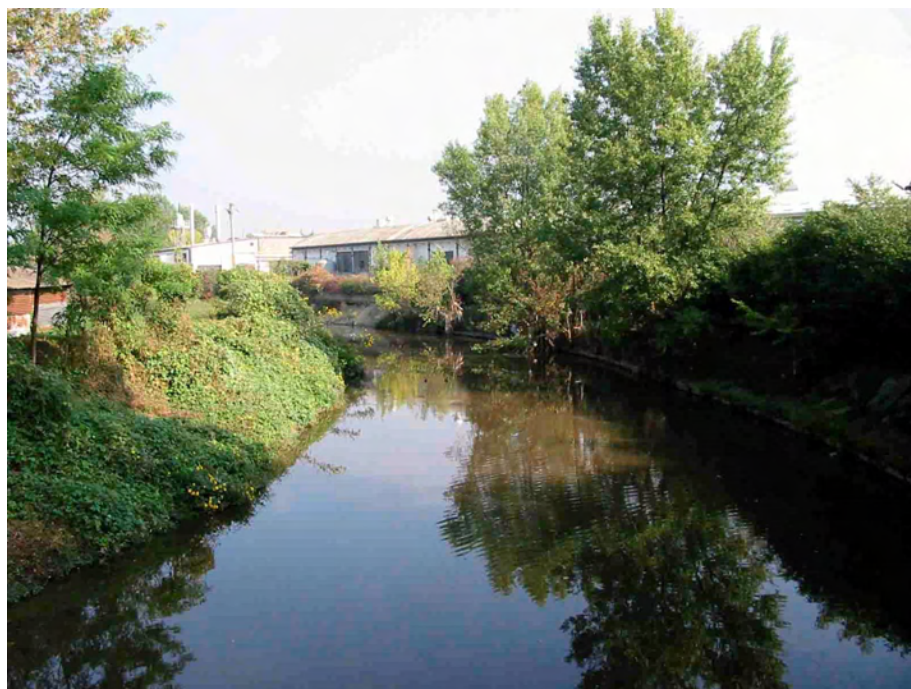
Figura A5.1 – Sponde in cemento del Lambro all'ingresso del confine nord del Parco (foto 2)

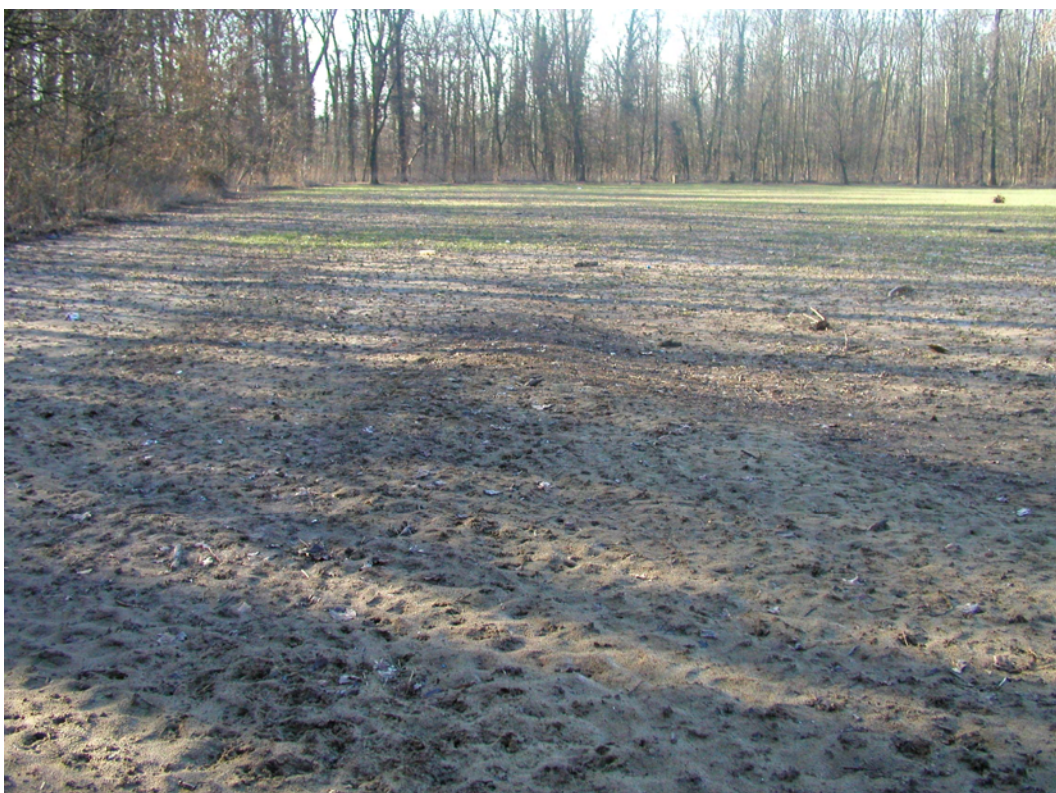
Figura A 5.2 - Il prato della Latteria coperto di sabbia dopo la alluvione del novembre 2002

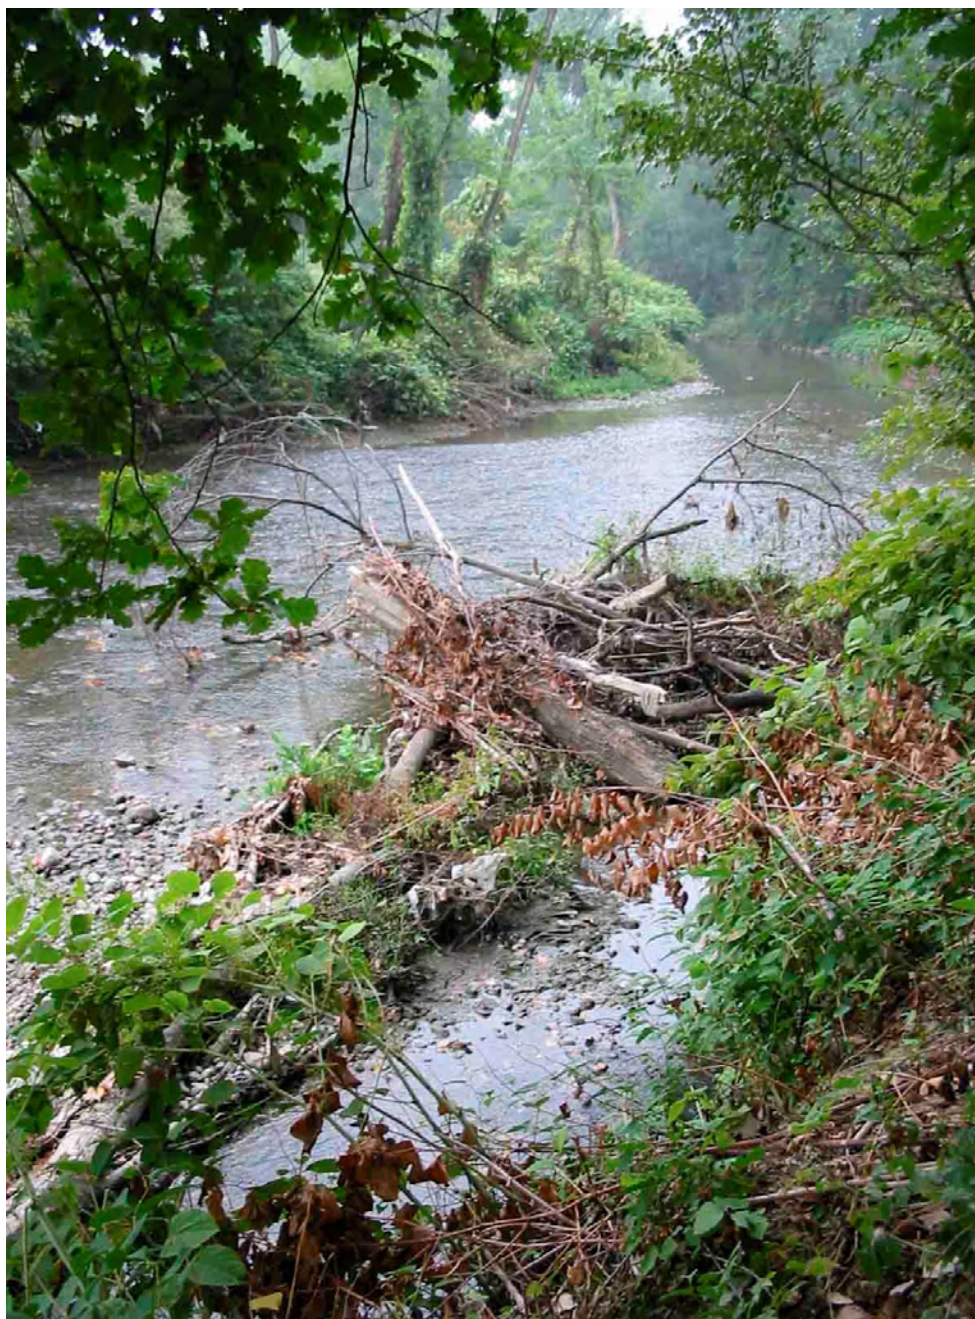
Figura A5.6 - Accumulo di materiale vegetale che genera accumulo di ghiaie Parco di Monza

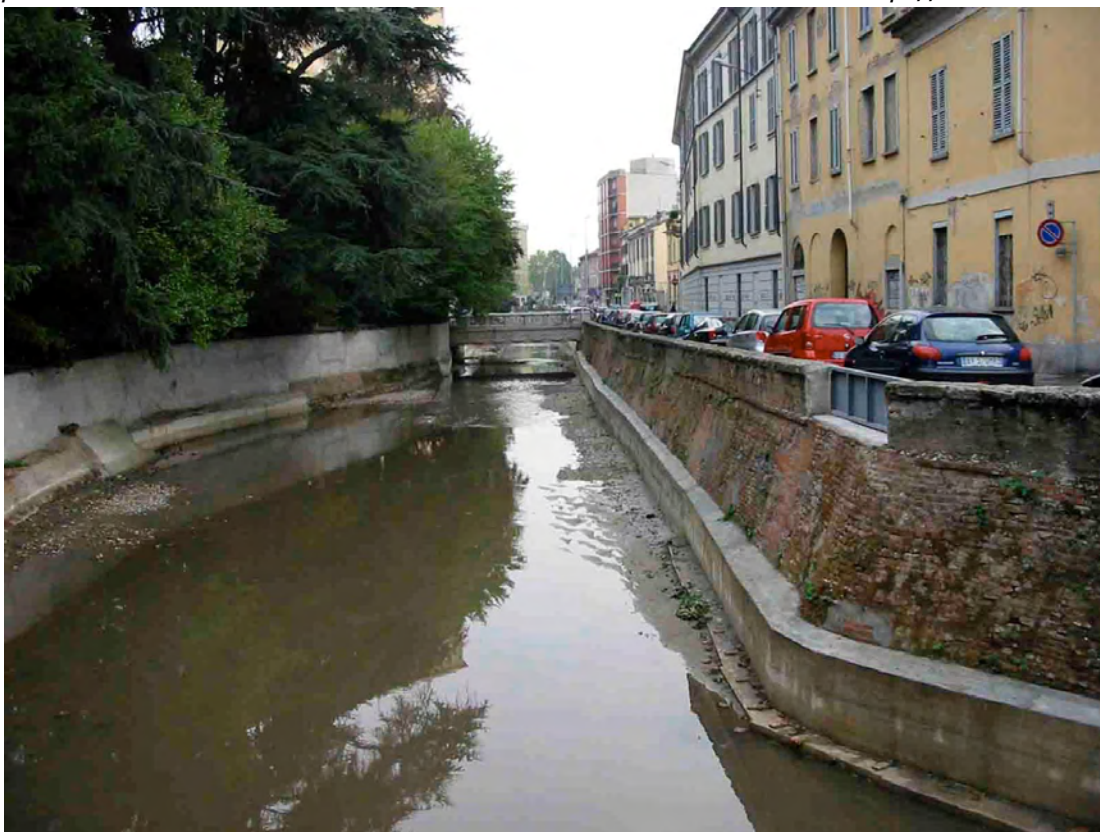
Figura A5.3 – Rinforzi al piede dei muri di sostegno delle sponde del Lambretto (si vede la paratia mobile sul parapetto) Foto 20

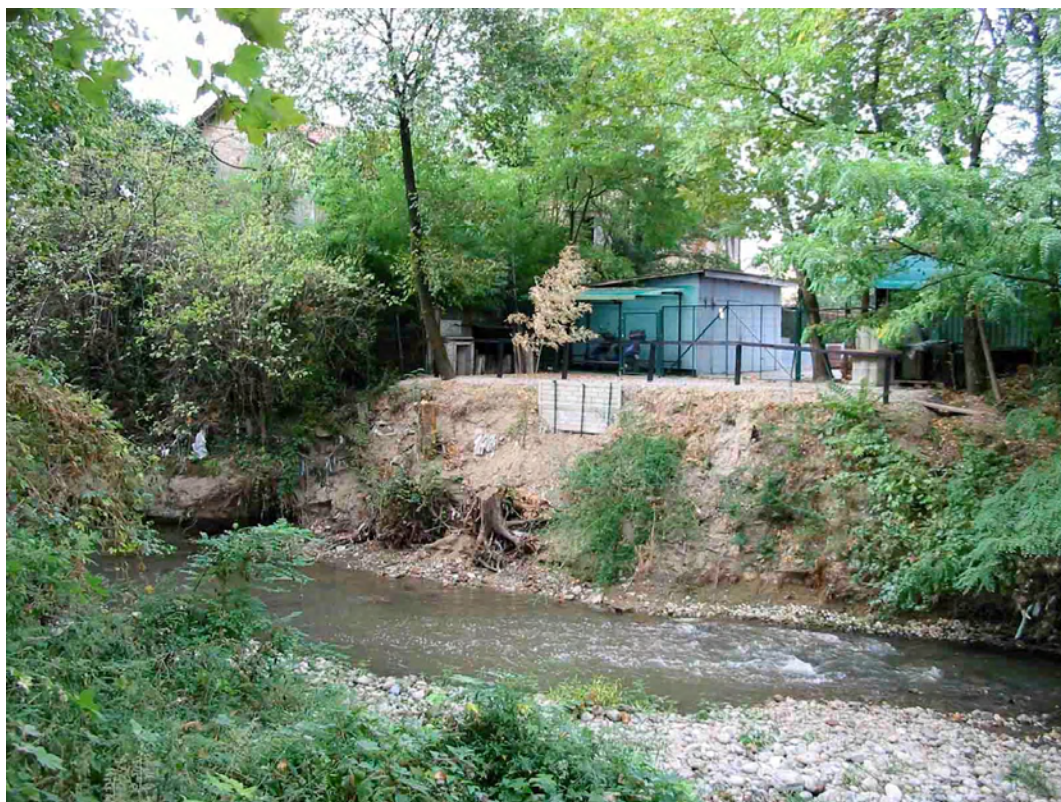
Figura A5.2 - Occupazione di parte del corso del fiume mediante riporto in terra. Lambro poco a monte della confluenza con la roggia Lupa (Foto 31)

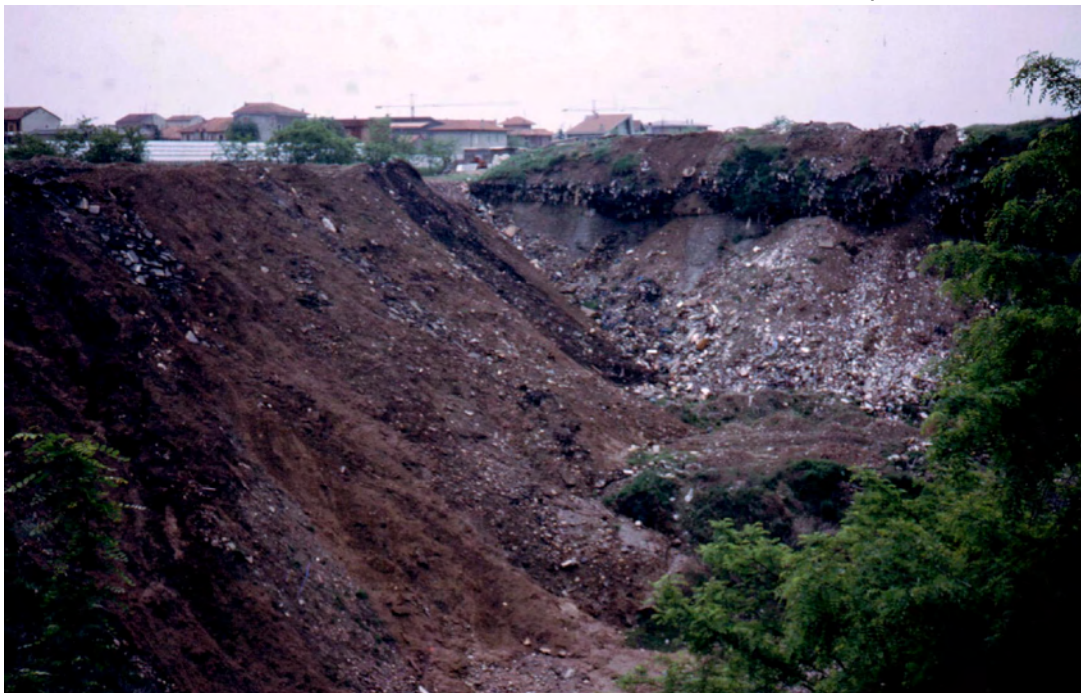
Figura A6.1 - La cava Rovelli a sud di Viale Industrie negli anni '90 (visibile lo strato di RSU sopra il materiale ghiaioso)

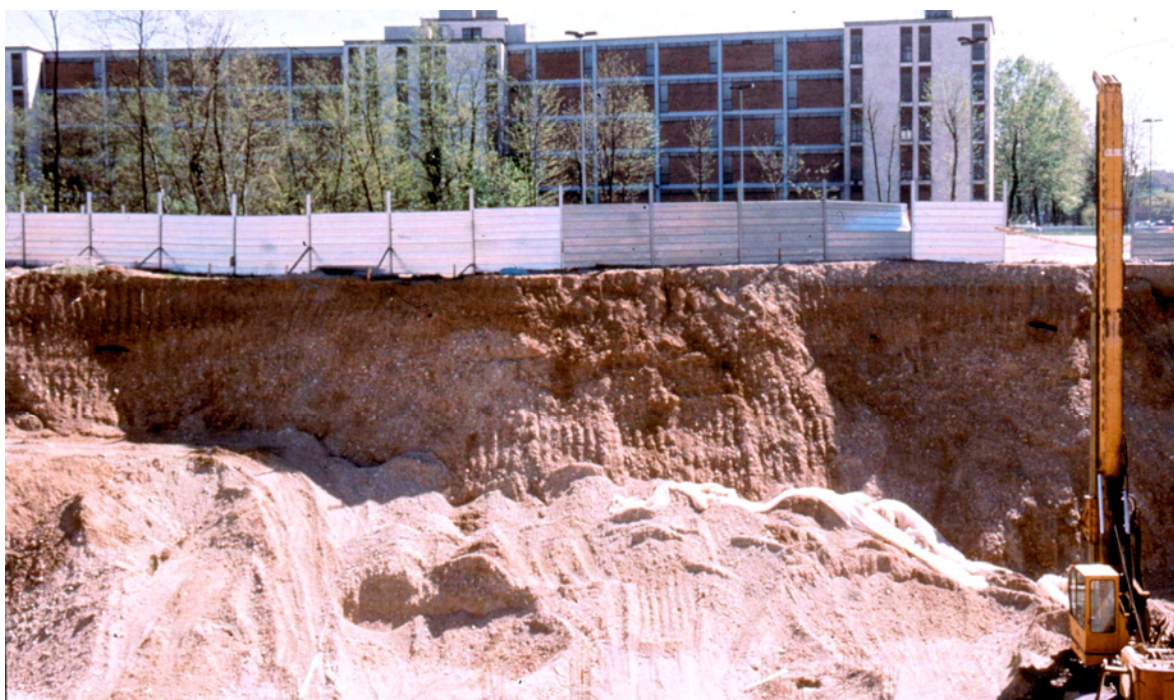
Figura A6.1 – Scavi per la costruzione dell'Ospedale S.Gerardo. Sono visibili alcune cavità nelle ghiaie (foto P.Casati 1997)

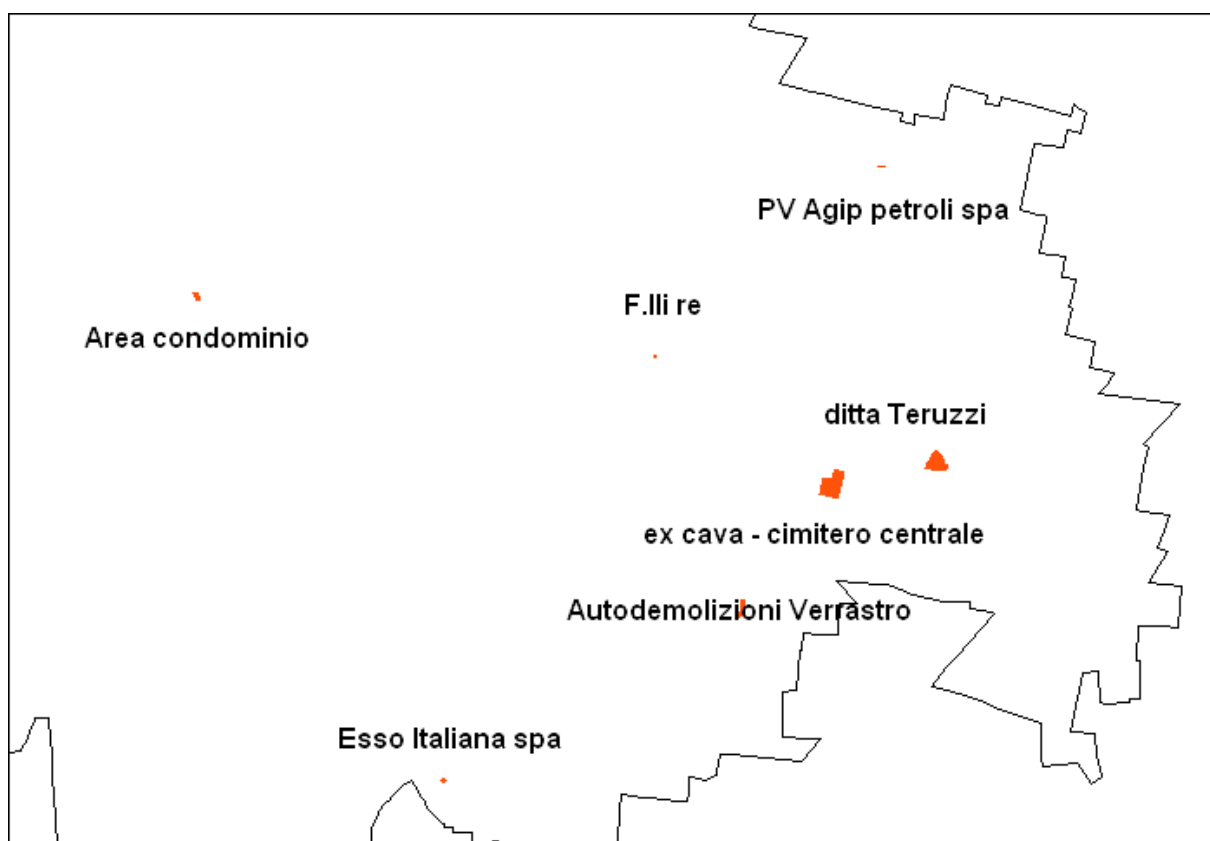
Figura A 6.1 – Aree con bonifiche in corso
