**PA-13**  
**RELAZIONE AGRONOMICA**

**PIANO ATTUATIVO AMBITO INDUSTRIALE D1 PERIMETRATO  
 ESPANSIONE STABILIMENTO ELESA Spa**

RELAZIONE TECNICO  
AGRONOMICA PER  
ESPANSIONE STABILIMENTO  
ELESA

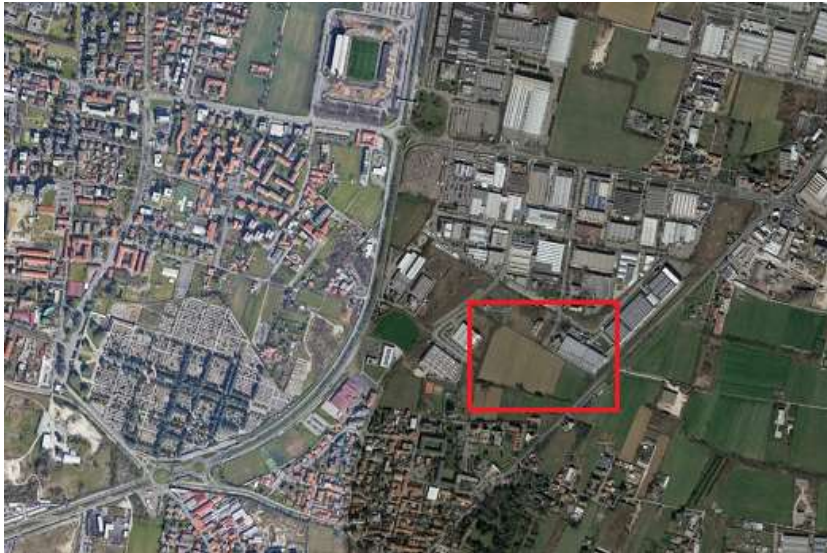
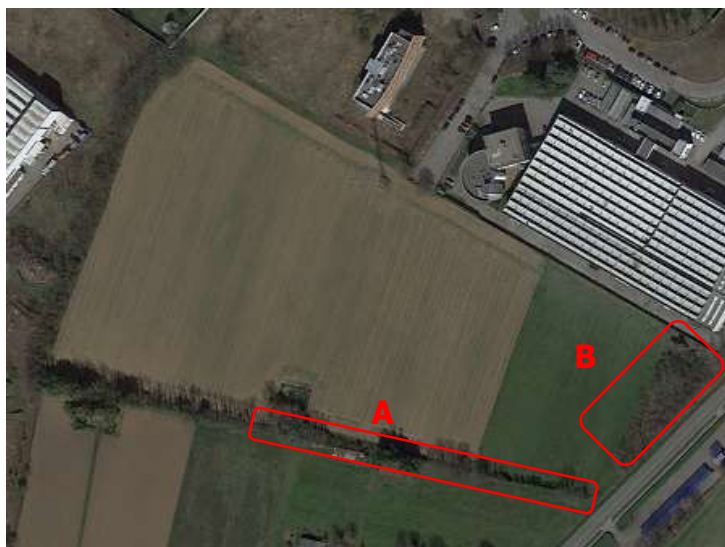
*Ortofoto della dell'ambito di intervento, e delle zone di interesse per presenza di vegetazione naturale.*

*A: Siepe campestre*

*B: Macchia arborata*

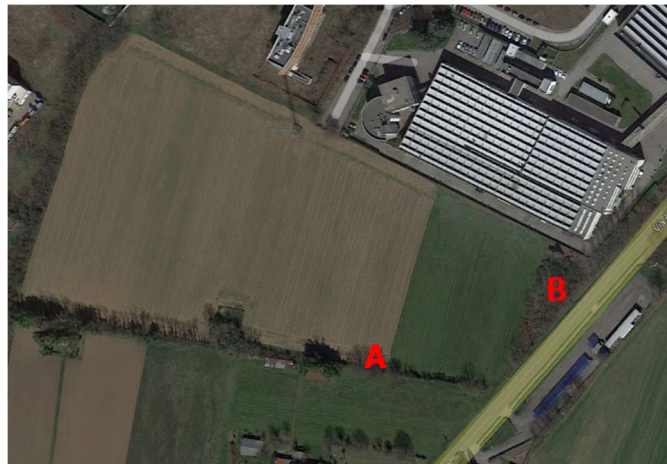
**A - La siepe campestre:** questo ambito sarà interessato dalla realizzazione di una pista ciclabile che correrà lungo il lato Sud della proprietà, nella fascia compresa tra la nuova espansione e la suddetta siepe.

**B – La macchia arborata:** sarà in parte interessata dalla realizzazione di parcheggi ad Ovest di tale consociazione e da opere di riqualificazione.

*Ortofoto dell'ambito con le zone interferenti*

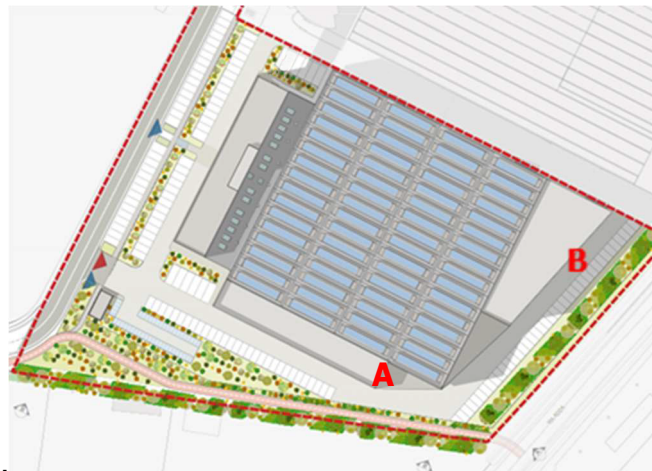
*Render dell'intervento previsto*

Il progetto, come da stralcio a seguire, prevede infatti la realizzazione di opere che in parte interferiscono con i due ambiti a verde esistenti.

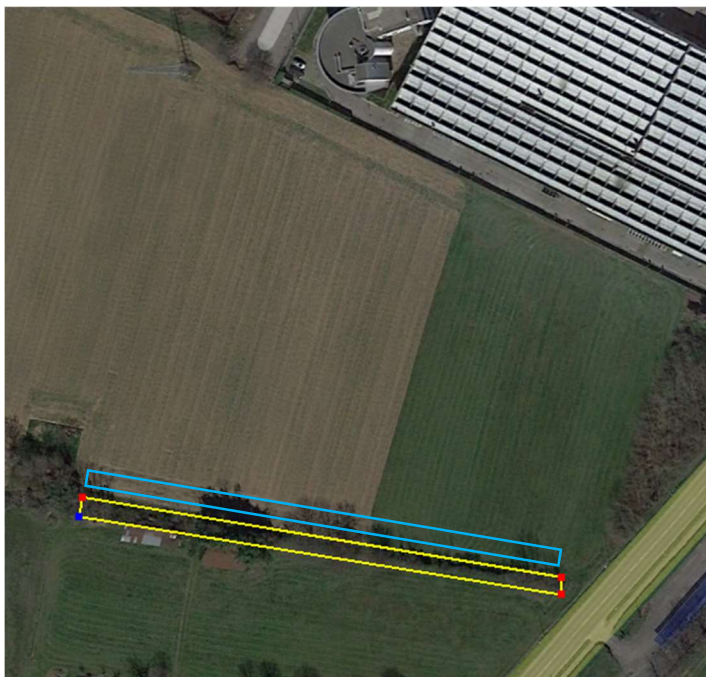
La siepe interessata da possibili interferenze è una porzione di circa 150,00ml di una più estesa consociazione costituita da siepe campestre mista eterospecifica e disetanea, larga circa 2 metri. La zona di intervento è costituita in modo discontinuo da alberi ed arbusti, si rilevano alcune Robinie adulte, qualche giovane *Celtis australis* ed alcune *Gleditsia triacanthos*, con presenza diffusa di *Sambucus nigra* e tratti con *Phyllostachis aurea* (pianta infestante alloctona). Lo stato vegetativo della vegetazione risulta prevalentemente senescente, come spesso in simili realtà, con i segni di antiche potature anche drastiche, capitozzature al piede e tagli a ceduo con riscoppi vegetativi, rinnovazione, elementi senescenti e vecchie ceppaie. La siepe cresce lungo il confine, al limitare delle proprietà, con presenza di casotti e strutture precarie sul lato Sud.

*Stralcio di ortofoto che indica le differenti zone di intervento. In giallo la porzione della siepe campestre esistente che verrà riqualificata ed integrata, in blu la nuova fascia realizzata parallela all'esistente*

In questa zona è prevista la realizzazione di una pista ciclopedonale larga 3 metri che si estenderà in direzione Est-Ovest, quindi a Nord della siepe esistente. In funzione dello stato dei luoghi si prevedono solo singoli interventi per la rimozione di alberi ammalorati, pericolosi per il cantere ed i futuri fruitori, o interferenti con le opere. Tale intervento prevede in seguito, come indicato nel dettaglio 2 di Tav PA-009, a parziale mitigazione/compensazione due approcci differenti.

- La siepe conservata a Sud della ciclabile sarà comunque oggetto di diradamento selettivo per eliminare piante morte, estranee e compromesse, con l'integrazione di nuovi alberi ed arbusti per elevare il valore ecologico dell'ambito così da velocizzare i tempi per la creazione di un vero corridoio ecologico.

- Nella fascia a Nord della ciclabile (tra la ciclabile e la nuova recinzione Elea) sarà invece creata una nuova siepe mista parallela all'esistente, con nuova vegetazione autoctona prevalentemente arbustiva a causa delle modeste distanze dalle proprietà, inoltre particolare attenzione sarà posta al fine che le piante nel tempo non creino intralcio ai fruitori della ciclabile. Grazie a tale intervento l'ambito assumerà uniformità con una conformazione più simile ad una siepe campestre tipica delle campagne lombarde. Durante i lavori si porrà particolare attenzione a tutelare gli apparati radicali degli alberi presenti al fine di non danneggiarne la salute garantendo distanze minime di 150cm dal colletto.

Le specie previste lungo tale "*Boschetto arboreo arbustivo*" saranno, oltre alle Robinie esistenti, *Carpinus betulus*, *Acer campestre*, *Morus alba*, arbusti quali *Rosa canina*, *Corylus avellana*, *Rubus ulmifolius*, *Cornus Mas*, *Sambucus nigra* con erbacee autoctone quali *Vinca minor* e *Galanthus nivalis*.

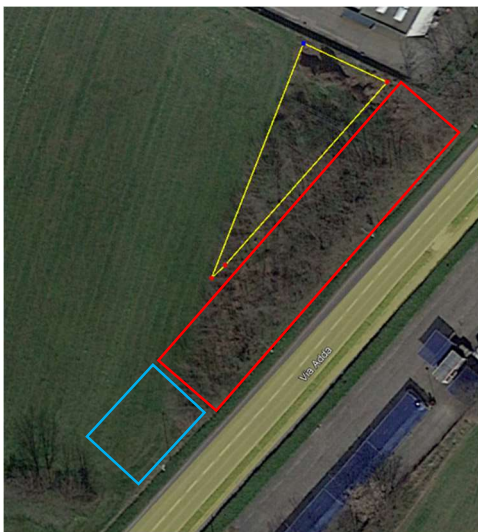
Si tratta di circa 1.500,00 mq di giovane consociazione disetanea, monospecifica impenetrabile, costituita da Robinia pseudoacacia di cui circa 300,00 mq sono coperti da soli rovi e giovani arbusti spontanei a causa dei ripetuti tagli eseguiti nel rispetto delle linee dell'alta tensione presenti.

Trattandosi di un bordo strada, all'interno della macchia si rileva diffusa presenza di rifiuti abbandonati, inoltre all'interno di tale superficie è presente una profonda depressione, che andrà colmata nell'ambito dell'intervento, riportando il terreno a quote uniformi.

*Stralcio di ortofoto che indica le differenti zone di intervento. In giallo la porzione di macchia che verrà rimossa, in rosso la fascia che sarà riqualificata ed integrata, in blu la nuova fascia realizzata in continuità con l'esistente*

L'intervento prevede l'eliminazione di circa 500,00mq di tale macchia nella porzione più a Nord (di cui 150,00mq costituiti da soli rovi), sia per lasciare spazio al nuovo parcheggio che per colmare la depressione esistente. A seguito di ciò come indicato nel dettaglio 1 di Tav PA-009, si prevede la realizzazione di una "schermatura paesaggistico ornamentale lungo il prospetto Sud-est". Tale intervento prevede a parziale mitigazione/compensazione due approcci differenti.

- La porzione conservata sarà oggetto di diradamento selettivo con l'integrazione di nuovi alberi ed arbusti per elevare il valore ecologico dell'ambito così da velocizzare i tempi per la creazione di un vero corridoio ecologico.
- Nella porzione più a Sud sarà creata una nuova fascia di circa 200,00mq in continuità con l'esistente, con nuova vegetazione autoctona arborea ed arbustiva, grazie a tale intervento l'ambito assumerà uniformità con una conformazione più simile ad una fascia campestre tipica delle campagne lombarde.

Le specie previste lungo tale schermatura paesaggistica saranno, oltre alle Robinie esistenti, Carpinus betulus, Acer campestre, Morus alba, arbusti quali Rosa canina, Corylus avellana, Rubus ulmifolius, Cornus Mas, Sambucus nigra con erbacee autoctone quali Vinca minor e Galanthus nivalis.

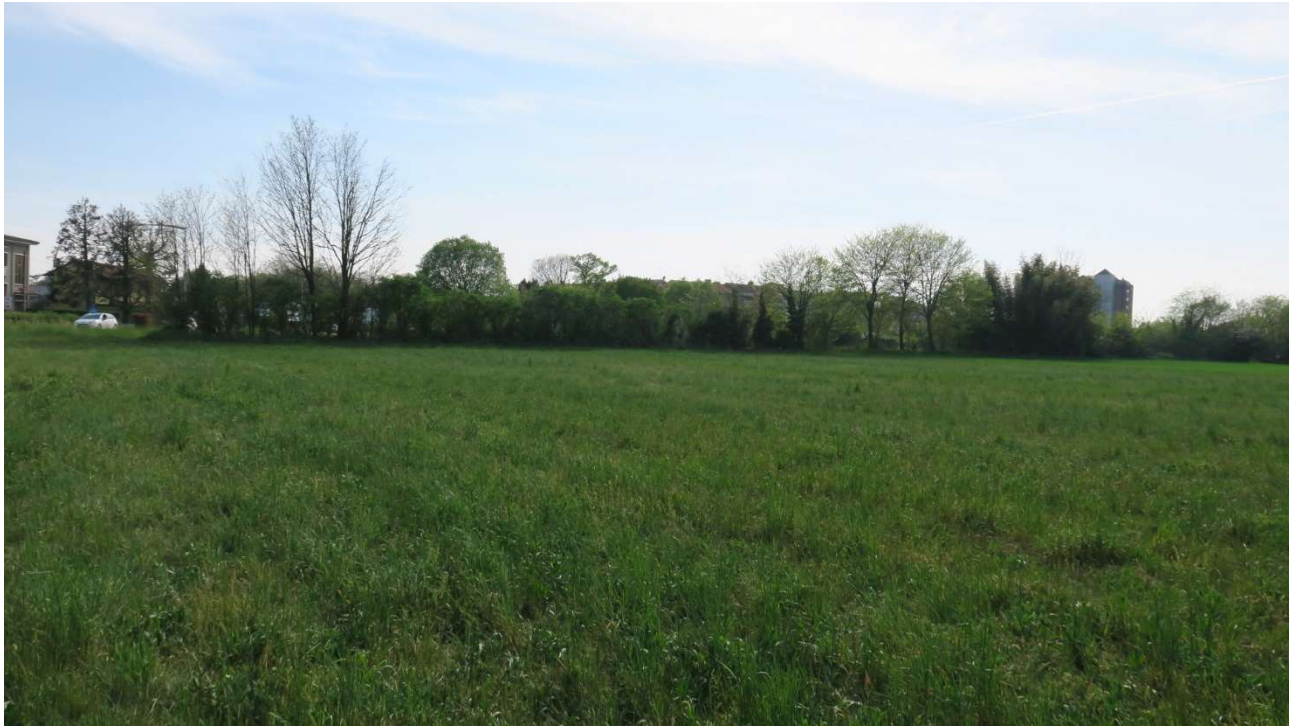
*La siepe campestre esistente costituita prevalentemente da Sambuchi con sporadica presenza di giovani alberi di cui alcuni di origine ornamentale*

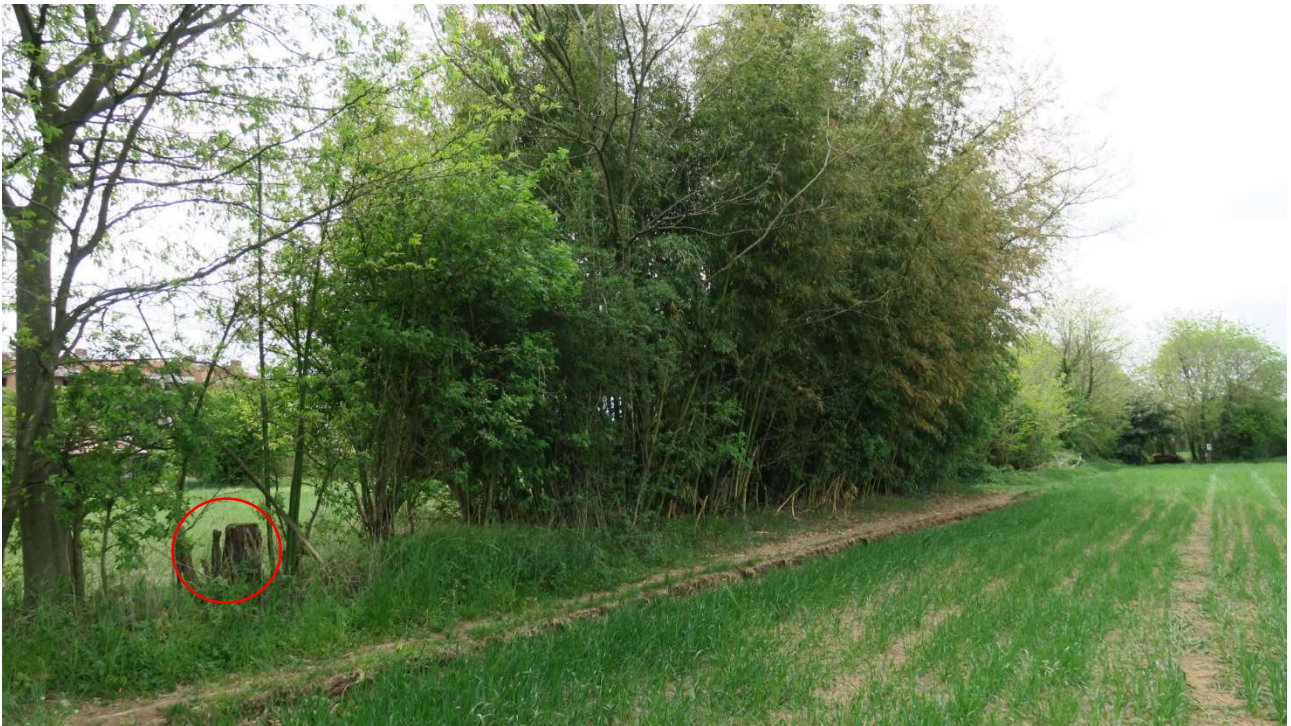
*Zone con canne di bambù (infestanti) e diffuse ceppaie di alberi morti*

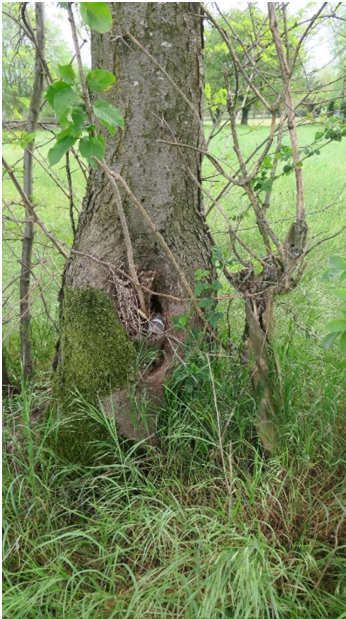
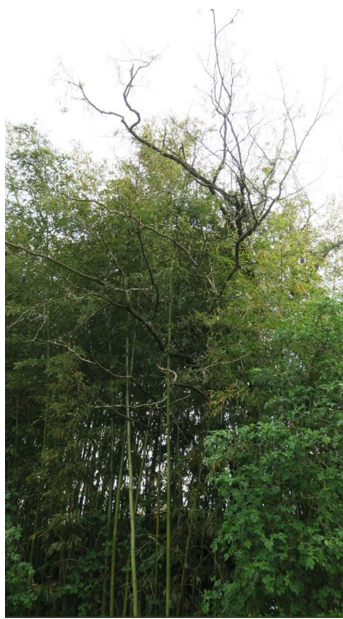
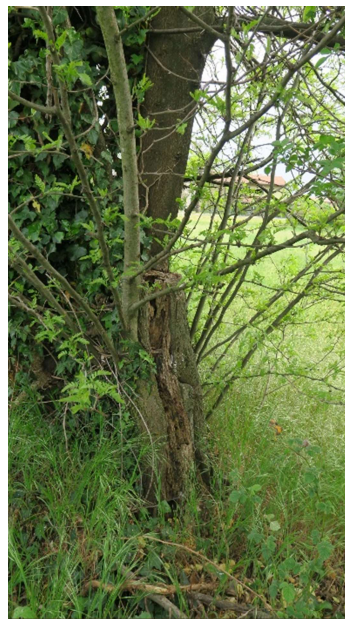
*Casi diffusi di gestione agricola della siepe, con cedui, piante morte e ceppaie rivegetanti*

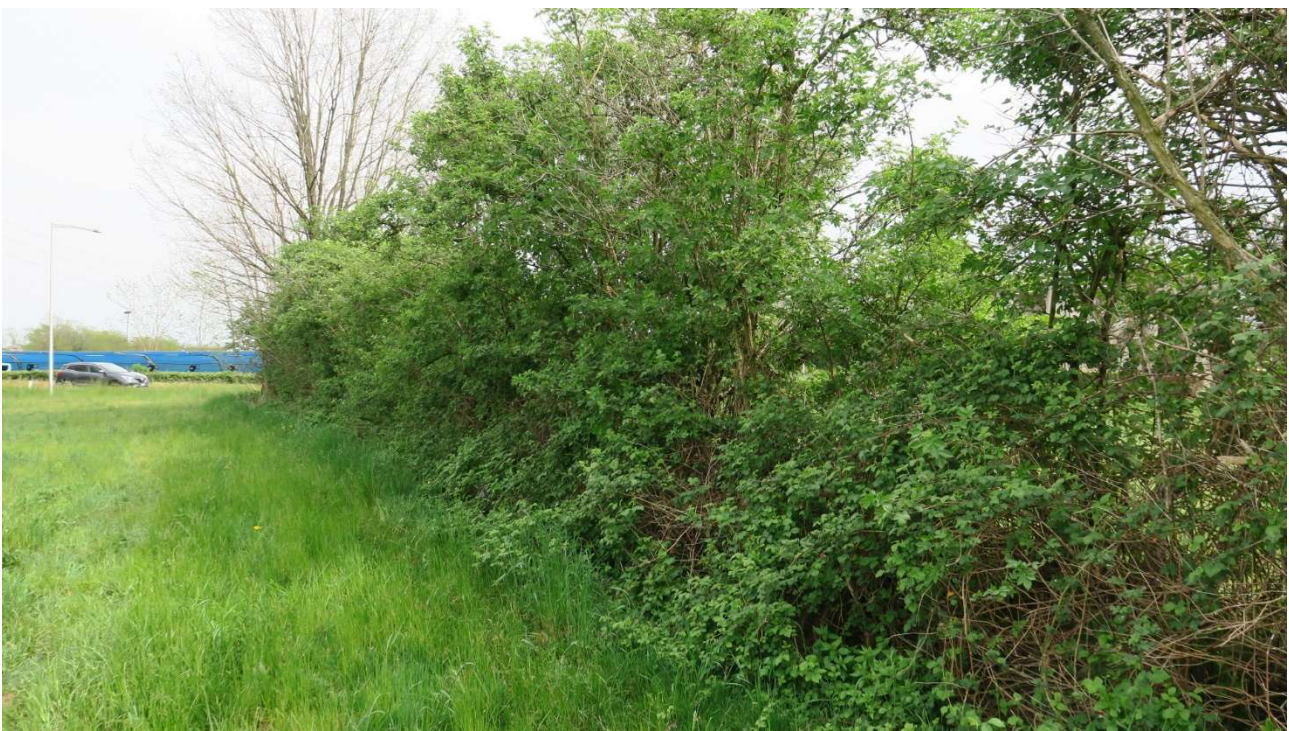
*Gran parte della siepe è costituita da Sambuchi senescenti coperti da rovi*

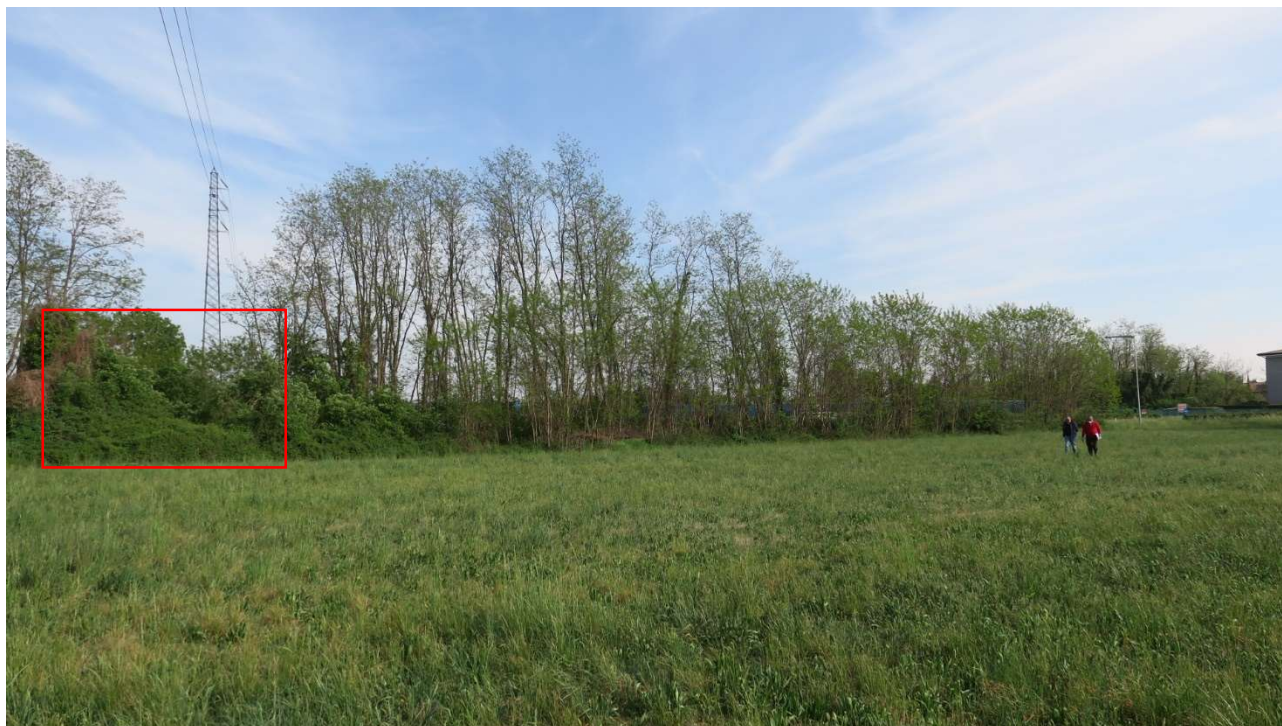
*La macchia arborata monospecifica di Robinie che cresce ad Est del lotto, vista da Ovest; a destra si nota la porzione di più giovane conformazione, a sinistra la porzione di soli rovi per tagli di rispetto dell'elettrodotto*

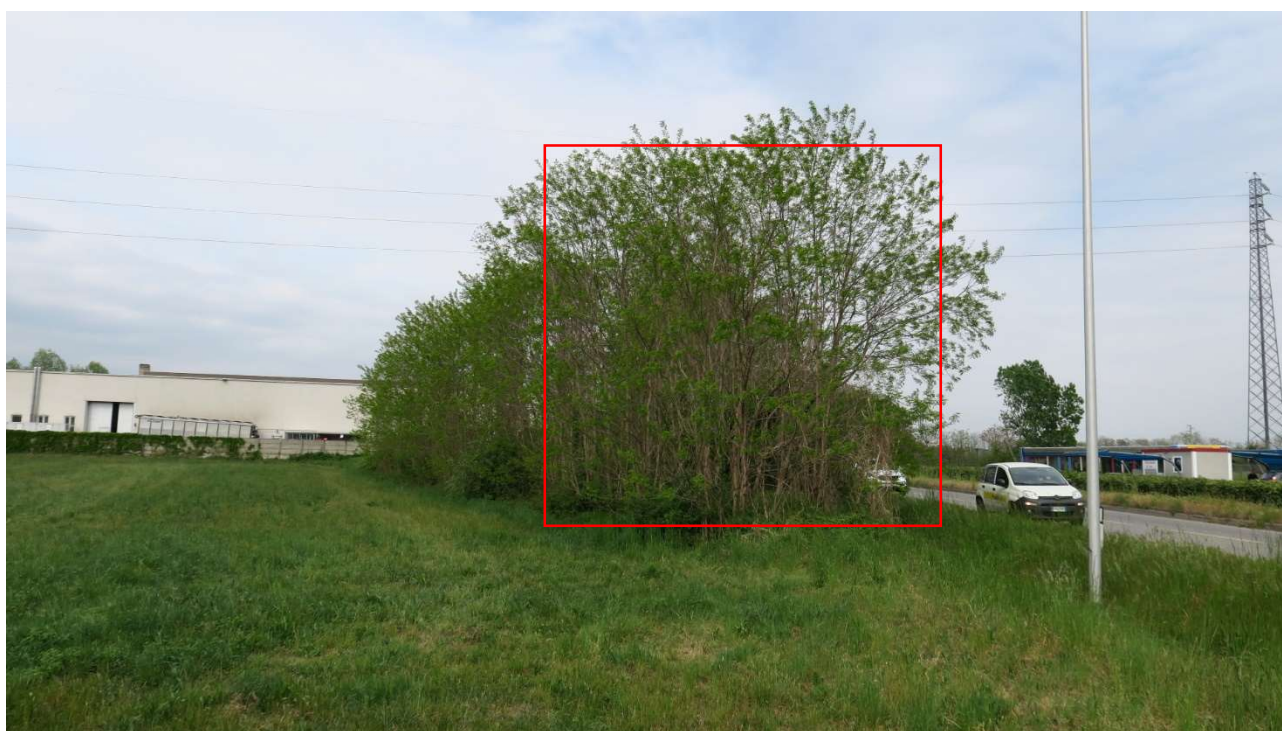
*La macchia arborata monospecifica di Robinie vista da Sud, a destra si nota la via Adda. Si evidenzia in rosso la porzione larga circa 19 metri, che sarà conservata e riqualificata, lungo la via Adda*

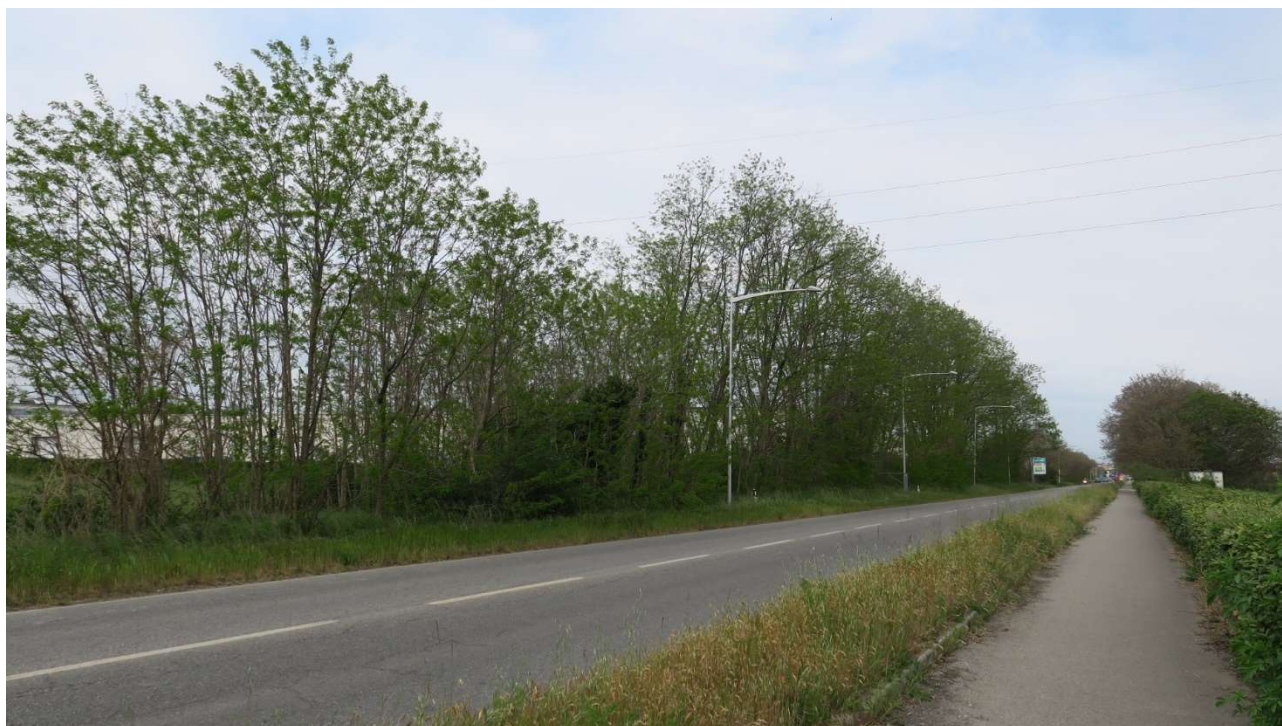
*La macchia arborata monospecifica di Robinie vista da Est, è parte di una continuità più estesa che segue la Via Adda. L'ambito non risulterà interrotto dall'intervento ma bensì riqualificato*

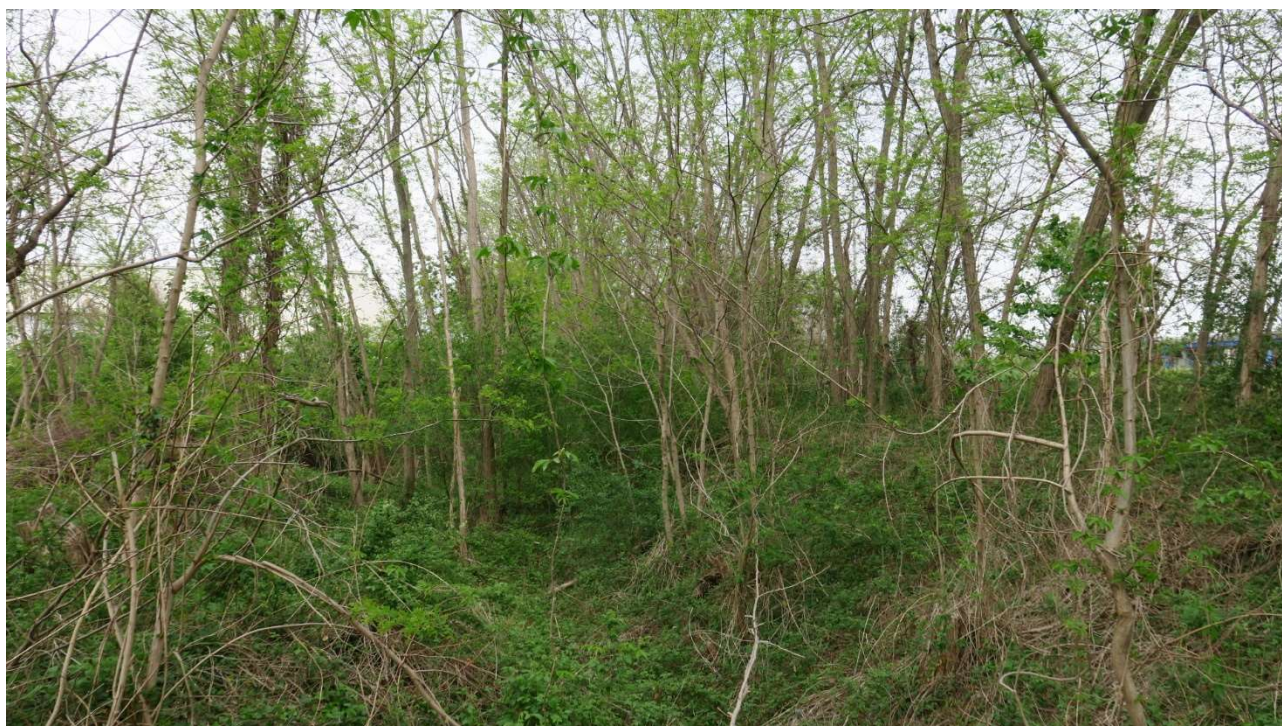
*La macchia arborata monospecifica di Robinie appare impenetrabile, di giovane origine e coperta da rovi con diffusa presenza di rifiuti abbandonati*
